НАЦІОНАЛЬНЕ БЮРО З РОЗСЛІДУВАННЯ АВІАЦІЙНИХ ПОДІЙ ТА
ІНЦИДЕНТІВ З ЦИВІЛЬНИМИ ПОВІТРЯНИМИ СУДНАМИ
Сектор аналізу та попередження авіаційних подій

АНАЛІЗ

СТАНУ БЕЗПЕКИ ПОЛЬОТІВ
ЗА РЕЗУЛЬТАТАМИ РОЗСЛІДУВАННЯ АВІАЦІЙНИХ ПОДІЙ ТА
ІНЦИДЕНТІВ
З ЦИВІЛЬНИМИ ПОВІТРЯНИМИ СУДНАМИ УКРАЇНИ ТА
СУДНАМИ ІНОЗЕМНОЇ РЕЄСТРАЦІЇ,
ЩО СТАЛИСЯ У 2016 РОЦІ

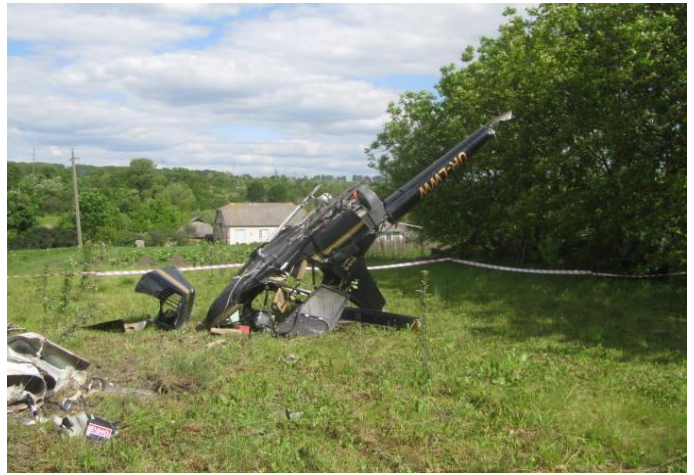
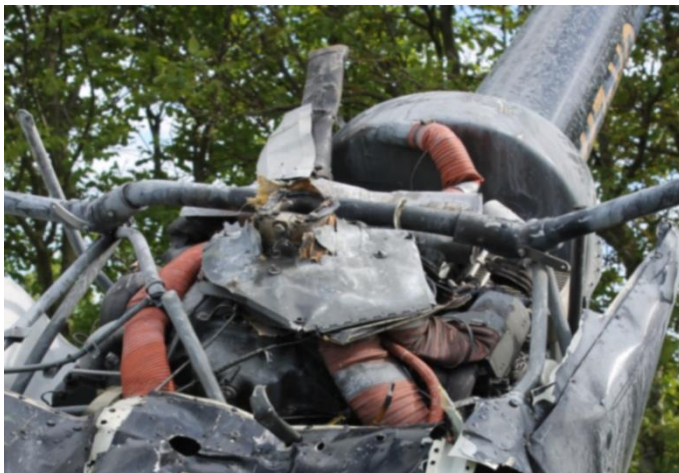
2.1.2. 07.06.2016 о 12:50 (тут та далі час UTC якщо не вказано інше) поблизу с. Іванівка, Новоушицького району, Хмельницької області, з метою демонстрації роботи с/г апаратури, встановленої на вертольоті Robinson-44 UR-LWW компанії «Челендж Аеро», на висоті 5м зі швидкістю 60-65 вузлів, вздовж ЛЕП, що знаходилась ліворуч, в кінці оброблюваної ділянки, вертоліт зіткнувся з проводами ЛЕП та обірвав їх валом несучого гвинта вертольоту.

Залишки проводів потрапили на хвостовий гвинт та повідривали частини лопатей, спричинивши їх розбалансування, вібрацію хвостового редуктора та руйнування балки хвостового гвинта. В результаті руйнування балки хвостового гвинта, редуктор хвостового гвинта відділився, а вертоліт перейшов в некероване обертання. Пролетівши 159 метрів (від місця зіткнення з проводами) вертоліт упав на землю, зіткнувся лижкою шасі та однією лопаттю несучого гвинта з землею поверхнею, після чого перекинувся, і зупинився, упершись валом несучого гвинта та кабіною пілота в землю.

- КПС не допущений до виконання АХР (не завершив стажування).

- Невиконання КПС вимог діючих експлуатаційних документів стосовно обов'язкового виконання оглядового польоту над полем, що передбачається обробляти, та не визначився з перешкодами на полі шляхом об'їзду поля наземним транспортом.

- Недостатня організація виконання АХР з боку командно-керівного складу авіакомпанії.

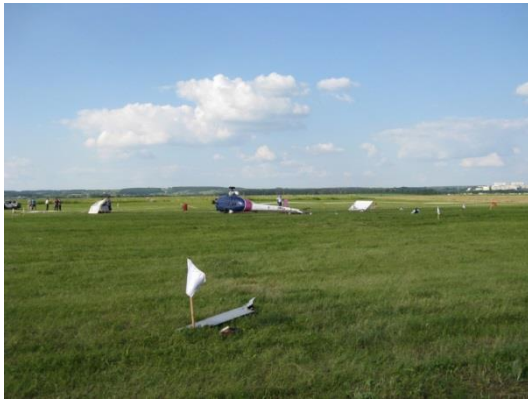
область) на вертольоті Mi-2 UR-MSQ ПАТ «Авіакомпанія «Мотор Січ», при підльоті до місця скидання спортивного спорядження, вертоліт опустився на висоту, приблизно 5 метрів, що на 2 метри нижче мінімальної безпечної. Після команди оператора «вище», командир вертольоту збільшив шаг НГ, але вертоліт продовжував інтенсивно знижуватись та зіткнувся з землею.

Зіткнення з землею сталося майже вертикально (з незначним переміщенням вправо) та з правим креном, на праву основну опору шасі.

Під час грубого приземлення, права основна стійка шасі зруйнувалася, вертоліт перекинувся на правий борт. Після цього, лопаті несучого гвинта почали руйнуватися о землю. Вертоліт зробив три оберти на правому борту та зупинився.

Комісія з розслідування вважає, що **найбільш вірогідною** безпосередньою причиною аварії вертольота Mi-2 UR-MSQ, заводський № 549441105, який належить ПАТ «Мотор Січ», стало перенавантаження НГ та втрата ним обертів під час спроби пілотом збільшення висоти польоту в умовах часткової втрати керованості вертольота.

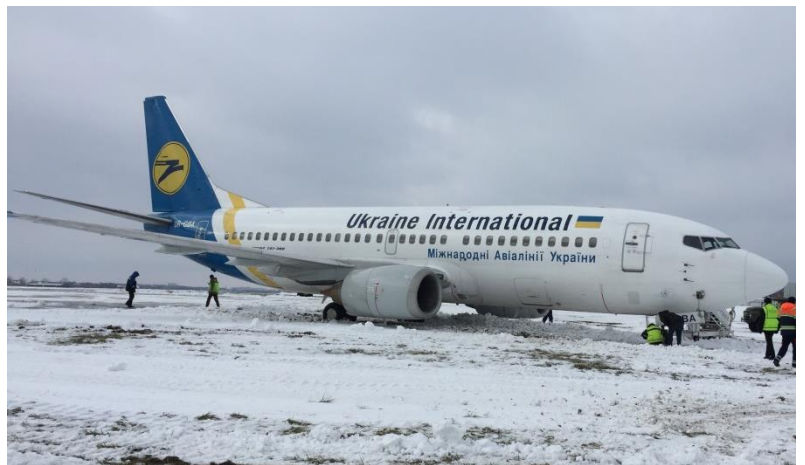
3.2. 16.01.2016 о 07:43 при виконанні рейсу АUI 034 за маршрутом Львів-Бориспіль на літаку В-737-300 UR-GVA авіакомпанії «МАУ», під час здійснення посадки на запасному аеродромі Київ (Жуляни), літак викотився за межі порогу ЗПС 26 та зупинився на відстані 50м від порогу та 37м вліво від осьової лінії ЗПС. Літак пошкоджень не зазнав.

- Професійна підготовка екіпажу для виконання посадки в аеропорту Київ (Жуляни) недостатня;
- Екіпаж раніше не виконував польоти на аеродром Жуляни на повітряному судні Боїнг-737-300;
- Контрольований замір коефіцієнта зчеплення на ЗПС після викочування літака було виконано з порушенням встановленої технології;
- Вимірювання коефіцієнту зчеплення на ЗПС за 07:00 та 07:27 не підтвержене протоколами вимірювання;
- Аеродромною службою аеродрому Жуляни експлуатується чотири пристрої для вимірювання коефіцієнта зчеплення АТТ-2, лише два з яких дозволяють отримувати підтверджуючі протоколи;

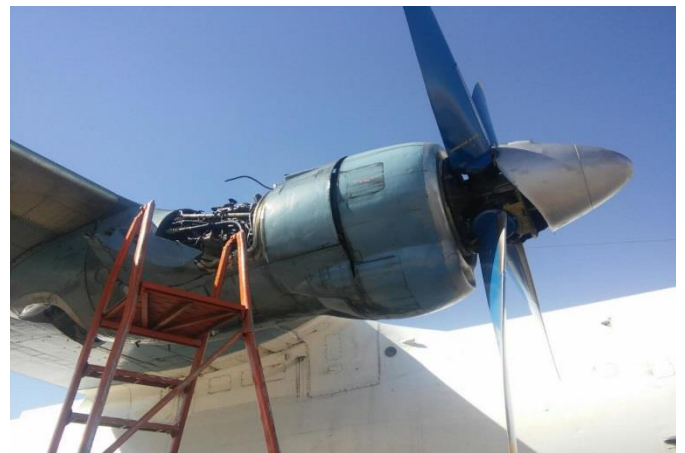
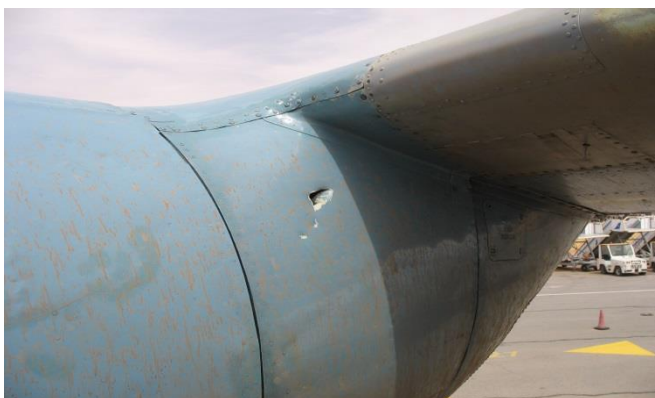
Згідно п. 5.2 КЛЕ літака Ан-12 екіпаж приступив до вимкнення двигуна в польоті від кнопки КФЛ-37. Подача палива в двигун припинилася, двигун вимкнувся, але лопаті повітряного гвинта не ввійшли у флюгерне положення. У зв'язку з тим, що лопаті повітряного гвинта не увійшли у флюгерне положення, екіпаж застосував флюгерування повітряного гвинта від аварійної системи флюгерування. Але лопаті повітряного гвинта не ввійшли у флюгерне положення. Екіпаж прийняв рішення продовжувати зниження з одним непрацюючим двигуном і здійснити посадку на трьох працюючих двигунах.

Екіпаж здійснив посадку в аеропорту Хассі-Мессауд за процедурою виконання посадки при трьох працюючих двигунах згідно п. 5.10 КЛЕ літака Ан-12.

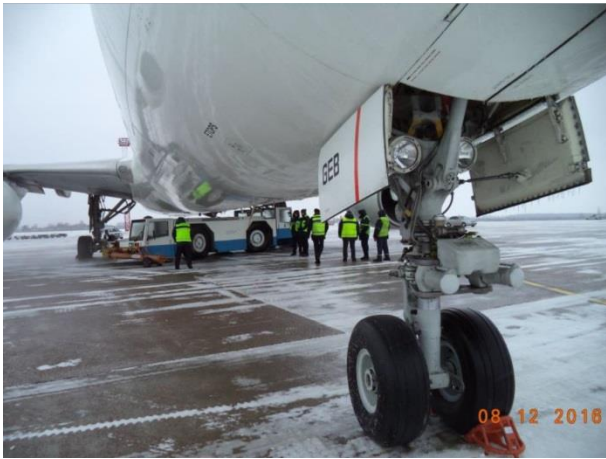
10.1. 08.12.2016 о 09:26 при буксируванні літака B-767 UR-GEB, авіакомпанії «МАУ» на аеродромі Бориспіль з перону D (МС-10) на перон М (МС-11) під час розвороту повітряного судна на пероні «М» для зарулювання на МС «М-11», літак почав рухатися юзом та затягнув буксир під фюзеляж повітряного судна. Нижня частина фюзеляжу (днище фюзеляжу) отримала пошкодження – наскрізну пробоїну розміром 1500 мм x 1000 мм.

На підставі аналізу отриманих пояснювальних записок та результатів опитування осіб, які брали участь у буксируванні, виписки переговорів авіатехніка, який знаходився у кабіні літака, з диспетчером руління, аналізу записів камер відеоспостереження перону М, огляду місця події, а також інших документів, які були отримані у ході розслідування, комісія встановила що причиною пошкодження ПС В-767 UR-

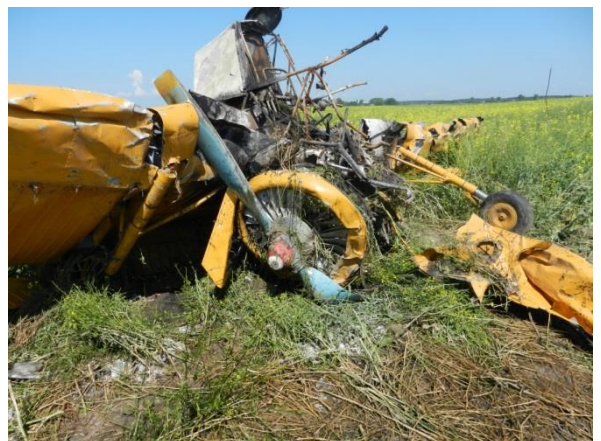
Під час проведення розслідування комісія встановила, що ймовірно виконувався обліт літака після заміни штатного поршневого компресора АК-50М на АК-50, який був знятий з літака Вільга-35. Знятий компресор з літака Z-37 знаходився в ангарі. Політ виконувався без надання відповідної заявки на користування повітряним простором.

середовища) та з наявних доказів, зробила висновки, що найбільш вірогідними причинами, які призвели до авіаційної події та безпосередньо сприяли катастрофі стали:
