НАЦІОНАЛЬНЕ БЮРО З РОЗСЛІДУВАННЯ АВІАЦІЙНИХ ПОДІЙ ТА
ІНЦИДЕНТІВ З ЦИВІЛЬНИМИ ПОВІТРЯНИМИ СУДНАМИ
Сектор аналізу та попередження авіаційних подій

АНАЛІЗ

СТАНУ БЕЗПЕКИ ПОЛЬОТІВ
ЗА РЕЗУЛЬТАТАМИ РОЗСЛІДУВАННЯ АВІАЦІЙНИХ ПОДІЙ ТА
ІНЦИДЕНТІВ
З ЦИВІЛЬНИМИ ПОВІТРЯНИМИ СУДНАМИ УКРАЇНИ ТА
СУДНАМИ ІНОЗЕМНОЇ РЕЄСТРАЦІЇ,
ЩО СТАЛИСЯ У 2017 РОЦІ

КИЇВ 2018

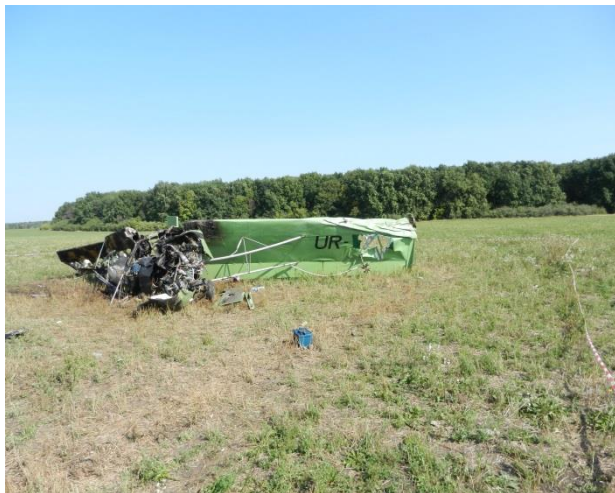
2.1.1. 11.09.2017 о 08:05 (Київський час) при виконанні авіаційно-хімічних робіт в районі села Охоче, Нововодолазького району, Харківської області, на літаку НАРП-1 UR-WWA, після злету ПС з МК-130°, при виконанні лівого

розвороту з кутом крену, що перевищував гранично допустимі значення, літак звалився у лівий штопор. Внаслідок втрати висоти, повітряне судно зіткнулося із землею лівим напівкрилом та повітряним гвинтом, розвернулося на 100° та впало на фюзеляж. Внаслідок події КПС отримав значні тілесні ушкодження та помер у лікарні. ПС зазнало значних пошкоджень та частково згоріло.

Згідно з висновком комісії з розслідування причиною катастрофи стало звалювання літака у лівий штопор та зіткнення з землею, що призвело до тілесних ушкоджень із смертельним наслідком для пілота.

Причиною звалювання літака у штопор, стало перевищення пілотом гранично допустимого кута крену під час виконання АХР та максимально допустимої злітної маси літака, що встановлені КЛЕ НАРП-1, втрата швидкості літака через неправильні дії КПС при виконанні першого розвороту на злеті.

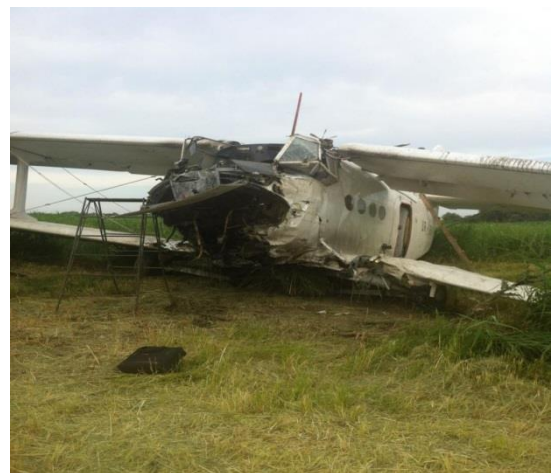
2.2.1. 27.06.2017 о 11:44 UTC під час виконання авіаційно-хімічних робіт (АХР) на літаку Ан-2 UR-19717 Харківського аероклубу ім. В.С. Гризодубової ТСО України при виконанні розвороту для 2-го заходу на поле, що оброблялося, сталася відмова двигуна. КПС виконав вимушену посадку перед собою. При виконанні вимушеної посадки ПС зіткнулось правою верхньою консоллю крила з деревом та з берегом каналу. При зіткненні літака з землею другий пілот отримав значні тілесні ушкодження. КПС до лікарні не звертався. ПС зазнало значних пошкоджень.

Згідно з висновком комісії з розслідування причиною аварії ПС Ан-2 UR-19717 Харківського аероклубу ім. В.С. Гризодубової ТСО України стало вимкнення двигуна через відсутність палива у паливних баках літака.

- Встановлення КПС ручки керуванням 4-ходового крану у положення «Правые открыты». Тобто у положення виробітку палива з правої групи паливних баків, всупереч вимог глави 9 Керівництва з льотної експлуатації літака Ан-2 при виконанні АХР.

- Не виконання екіпажем карти контрольних перевірок перед злетом літака. Порушення вимог глави 7 Керівництва з льотної експлуатації літака Ан-2 при виконанні АХР.

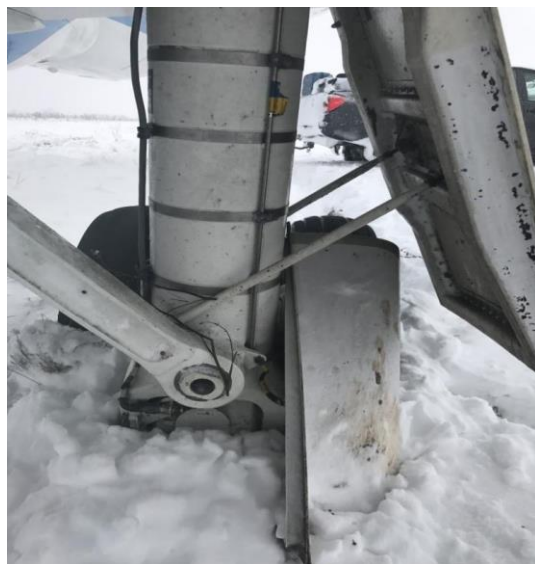
2.3.1. 07.02.2017 о 09:50, при виконанні рейсу АUI 079 за маршрутом Бориспіль – Івано-Франківськ, під час здійснення посадки на аеродромі Івано-Франківськ, вдень, у приладових метеоумовах, літак Emb-145 UR-DNP ПАТ «Авіаційна компанія «Дніпроавіа», викотився за межі ЗПС на відстань 156 метрів від порогу ЗПС 28 та зупинився вздовж осьової лінії ЗПС. Внаслідок викочування літак отримав незначні пошкодження стулок основних опор шасі та поріз шини одного гальмівного колеса. На борту ПС перебувало 44 пасажирів та екіпаж у складі КПС, другого пілота, 1 бортпровідника та 1 бортпровідника-спостерігача авіакомпанії «Міжнародні авіалінії України». Ніхто з пасажирів та членів екіпажу не постраждав.

Згідно з висновком комісії з розслідування причинами серйозного інциденту, викочування ПС Emb-145 UR-DNP авіакомпанії «Дніпроавіа» за межі ЗПС стали:

- перевищення розрахункової швидкості приземлення V_{ref} на 8 вузлів;
- недостатньо інтенсивне (неефективне) гальмування КПС у першій половині пробігу літака;

- наявність розбіжностей у керівних документах авіакомпанії «Дніпроавіа» (Керівництво з експлуатації OM-B) та документах розробника – компанії «Ембраер» (АОМ) стосовно інтенсивності гальмування при посадці на вологі, слизькі, забруднені ЗПС;

- ймовірна невідповідність фактичного коефіцієнту зчеплення заявленому 0,3/0,3/0,3 на момент посадки літака принаймні на одній третині ЗПС;
- наявність інтенсивних опадів у вигляді зливового снігу, що сприяло погіршенню стану ЗПС.

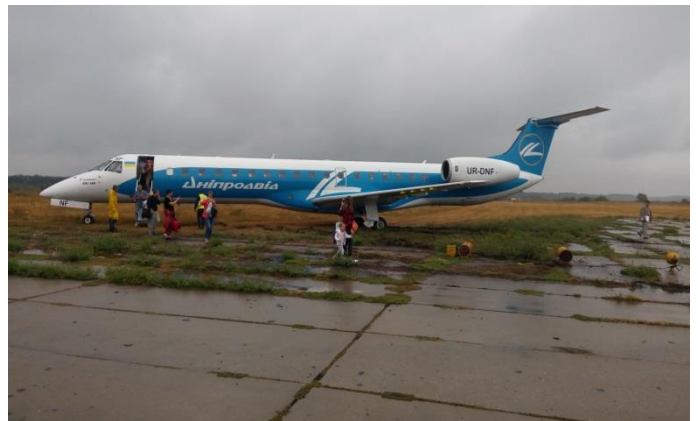
2.3.2. 01.09.2017 о 08:21 при виконанні рейсу АUI 087 за маршрутом Бориспіль-Запоріжжя на літаку Emb-145 UR-DNF, авіакомпанії «Роза Вітрів», під час виконання посадки на аеродромі призначення на ЗПС 02, літак викотився за межі порогу ЗПС 02 вліво та зупинився на відстані приблизно 8 м від порогу та 40 м від осі ЗПС 02 на ґрунті праворуч РД-14.

Внаслідок події літак отримав незначне пошкодження допоміжної ступки правої основної опори шасі та пошкодження трьох шин гальмівних коліс. Ніхто з пасажирів та членів екіпажу не постраждав.

Згідно з висновком комісії з розслідування, причиною серйозного інциденту – викочування ПС за межі ЗПС **стало:**

Професійно необґрунтоване рішення КПС при проведенні передпосадкової підготовки про виконання посадки на аеродромі Запоріжжя з закрилками випущеними на 22° замість 45° і:

- при неефективному гальмуванні ПС (до залишку ЗПС 700м);
- та використанні заборонених керівництвом Embraer-145 дій по випуску закрилків на 45° в процесі пробігу та використання аварійного гальмування.

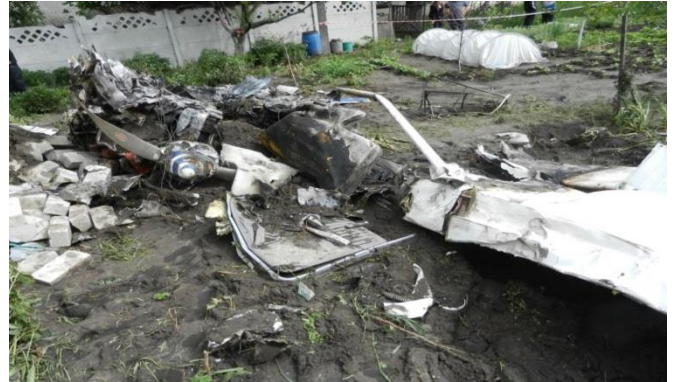
26.05.2017 о 14 годині 58 хвилин за місцевим часом (**11:58 UTC**) в н.п. Півці, Чернігівського району сталася катастрофа літака Cessna-172M, UR-WTA.

Комісія встановила, що в літака Cessna-172M, UR-WTA при виконанні злету вдень з ЗПМ «Півці», Чернігів над н.п. Півці на висоті 80-100м, сталося вимкнення двигуна в польоті. Літак зіткнувся із землею поверхнею на присадибній ділянці будинку, розташованого в н.п. Півці, просунувся до рогу будинку, перекинувся порушивши цеглову обкладку дерев'яного будинку, та загорівся. Будинок від пожежі та люди на землі не постраждали.

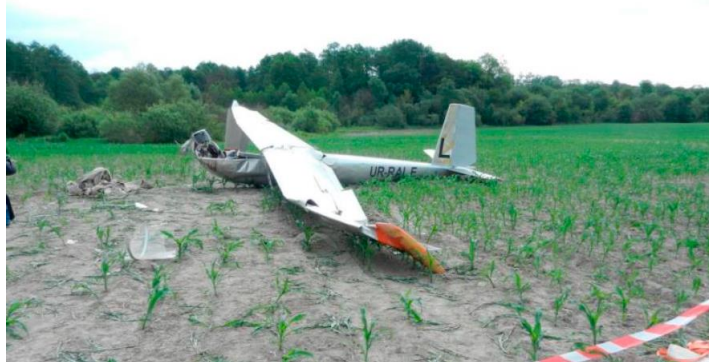
3.1.2. 10.06.2017 о 10:36 при виконанні ознайомлювального польоту в районі ЗПМ «Воронів», сталася катастрофа планера L-13 UR-RALE поблизу н.п. Пустомити Рівненської області. Власник ПС – ТСОУ, експлуатант – Рівненський АСК ТСОУ. Пілот-інструктор та кандидат на льотне навчання загинули. Під час проведення розслідування, комісія встановила, що пілот-інструктор на момент авіаційної події не мав діючого

Згідно з висновком комісії, причиною катастрофи став інфаркт пілота-інструктора, внаслідок чого планер зірвався у штопор та зіткнувся з землею.

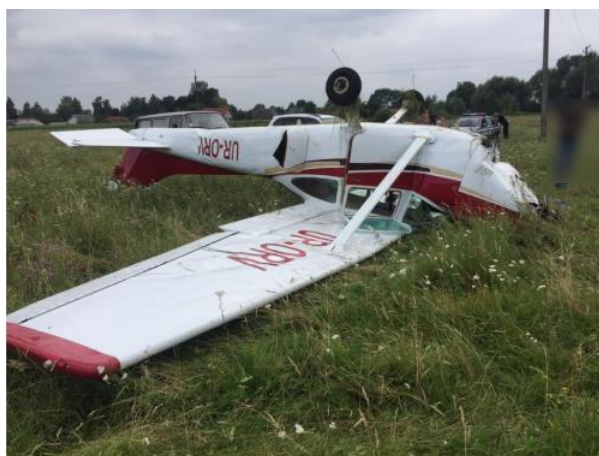
3.2.1. 22.07.2017 о 12:15 на відстані 6 км та азимуті 120° від ЗПМ «Коломия» сталася аварія літака Cessna-182 UR-ORV. Після злету із ЗПМ «Коломия», під час виконання четвертого розвороту, сталася відмова двигуна, внаслідок чого пілот виконав вимушену посадку на майданчик, підібраний з повітря (пасовище), під час якої літак перекинувся. Троє осіб травмовано. Діяльність, пов'язана з використанням повітряного простору

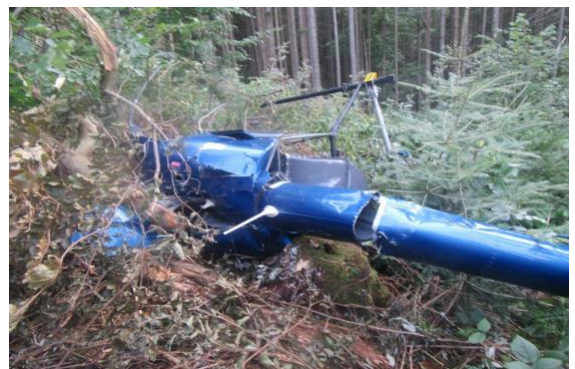
9.1.2. В ніч з **24-25.08.2017** (точний час не встановлено) в гірській місцевості між с. Паляниця та Яблуниця, Яремчанського району Івано-Франківської обл. сталася катастрофа вертольоту ROBINSON R22 BETA (зав. № 1014, без реєстраційних номерів). Комісія встановила, що вертоліт ROBINSON R22 BETA (зав. № 1014, без реєстраційних номерів), при виконанні польоту вночі зазнав катастрофу на схилі гори з координатами місця події 48° 19' 50" північної широти (П), 24° 26' 38" східної

довготи (С). Висота місця події над рівнем моря 959м. Пілот загинув, вертоліт повністю зруйнований. Пожежі не сталося.

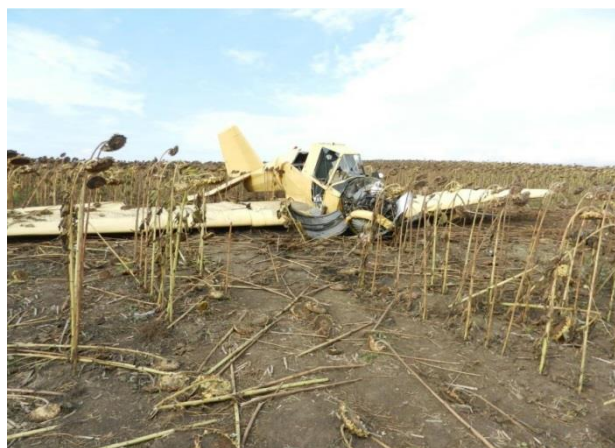
9.2.1. 19.09.2017 о 08.10 поблизу н.п. Трительники, Волочиського р-ну, Хмельницької обл., при виконанні АХР, сталася аварія літака Z-37A. Літак не внесений до Державного реєстру цивільних ПС України, державний та реєстраційний номери відсутні, документів підтверджуючих льотну придатність ПС не має. Внаслідок аварії літак зруйновано. Пілот отримав серйозні тілесні ушкодження. Подія сталася у візуальних метеорологічних умовах.

Проаналізувавши всі версії, які могли привести до розвитку аварійної ситуації, пояснювальні записки осіб, які мали інформацію стосовно події, матеріали листування з Державіаслужбою України, вплив зовнішнього середовища і наявність небезпечних метеорологічних явищ та людського фактору на виникнення події, комісія прийшла до висновку, що **найбільш вірогідною** причиною зіткнення літака з землею стала відсутність кваліфікованого технічного обслуговування літака протягом тривалого часу та використання під час польотів бензину, не рекомендованого КЛЕ літака Z-37A, що призвело до руйнування мембрани помпи приємності карбюратора та відмові двигуна в польоті.

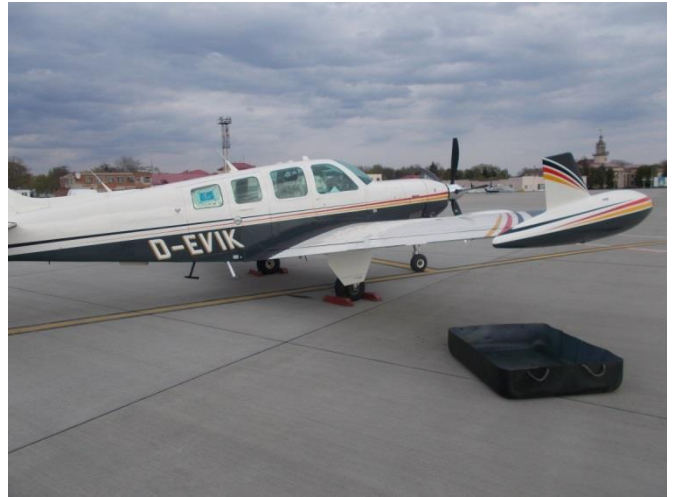
10.2.1. 26.04.2017 о 14:15 при виконанні приватного рейсу за маршрутом Люблін – Львів, на літаку Beechcraft 36 Bonanza D-EVIK (Німеччина), під час виконання посадки на аеродромі «Львів», літак ударився правим навісним паливним баком об поверхню ШЗПС та грубо приземлився на передню опору шасі. При огляді літака після посадки було виявлено течу пального з правого паливного бака та деформацію обшивки фюзеляжу з правої та лівої сторони ніші прибирання передньої стійки шасі.

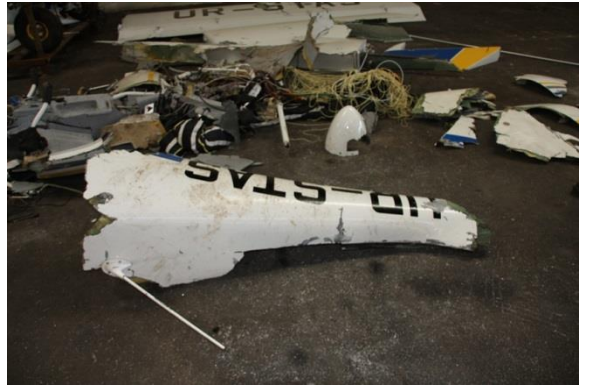
11.1.2. 22.09.2017 (точний час невідомо) при виконанні приватного рейсу за маршрутом Александруполіс - Бухарест на літаку CTSL (CT-2K) UR-STAS, що належить приватній особі, о 14:50 за інформацією КПС ведучого літака стало відомо, що ведений літак не прибув в аеропорт призначення і контакт з ним втрачено. О 16:45 надійшла інформація про те, що зруйнований літак знайдено приблизно за 30 км від Александруполіса, а люди, що перебували на його борту загинули.

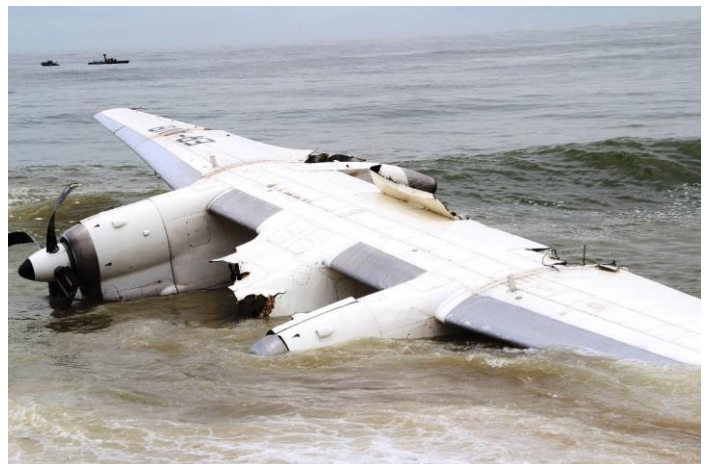
11.1.5. 14.10.2017 о 08:30 при виконанні чартерного рейсу за програмою ООН за маршрутом Уагадугу, Буркіна-Фасо – Абіджан, Кот-д'Івуар на літаку Ан-26-100 ER-AVB авіакомпанії «Valan International Cargo Charter» (Молдова), під час виконання посадки в аеропорту Порт-Буе (Абіджан), літак зіткнувся з береговою лінією. На борту літака перебувало 10 осіб з них 6 членів

екіпажу та 4 пасажери. Внаслідок катастрофи загинуло 4 члени екіпажу.

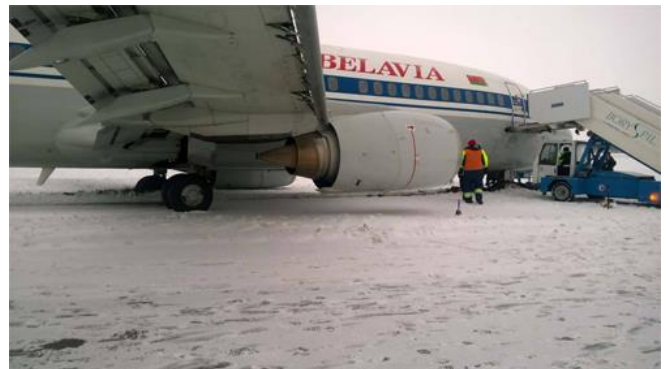
12.1.1. 22.12.2017 о 07:02 UTC при виконанні рейсу B2 843 за маршрутом Мінськ-Бориспіль на літаку Boeing 737-300 EW-336PA, авіакомпанії «Belavia», після посадки, в процесі звільнення ШЗПС сталося викочування ПС за межі руліжної доріжки РД А5, на ґрунт передньою і лівою основною опорами шасі.

Згідно з висновком комісії з розслідування авіакомпанії «Belavia» **причиною** інциденту з повітряним судном Boeing 737-300 EW-336PA 22.12.2017, стала втрата керованості передньою опорою шасі на поверхні ШЗПС, котра мала низький коефіцієнт зчеплення і не відповідала заявленій характеристиці ефективності гальмування «Medium to Poor».
