НАЦІОНАЛЬНЕ БЮРО З РОЗСЛІДУВАННЯ АВІАЦІЙНИХ ПОДІЙ ТА
ІНЦИДЕНТІВ З ЦИВІЛЬНИМИ ПОВІТРЯНИМИ СУДНАМИ
Сектор аналізу та попередження авіаційних подій

АНАЛІЗ

СТАНУ БЕЗПЕКИ ПОЛЬОТІВ
ЗА РЕЗУЛЬТАТАМИ РОЗСЛІДУВАННЯ АВІАЦІЙНИХ ПОДІЙ ТА
ІНЦИДЕНТІВ
З ЦИВІЛЬНИМИ ПОВІТРЯНИМИ СУДНАМИ УКРАЇНИ,
ЩО СТАЛИСЯ У 1 ПІВРІЧЧІ 2018 РОКУ

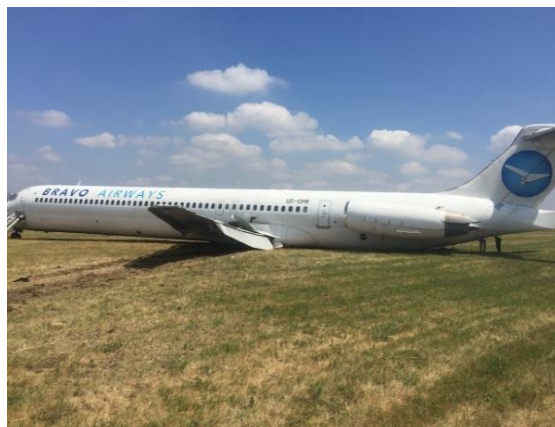
2.2.1. 14.06.2018 о 17:40 (тут та далі час в UTC якщо не вказано інше) при виконанні рейсу ВАУ 4406 за маршрутом Анталія - Київ (Жуляни) на літаку MD-83 UR-CPR, авіакомпанії «Браво», після приземлення на ЗПС 08 повітряне судно викотилося за межі ЗПС ліворуч, та зупинилося поза межами спланованої частини льотної смуги на відстані 123 м від осі ЗПС. Внаслідок аварії літак отримав значні пошкодження. Пасажири та члени екіпажу серйозних тілесних ушкоджень не отримали.

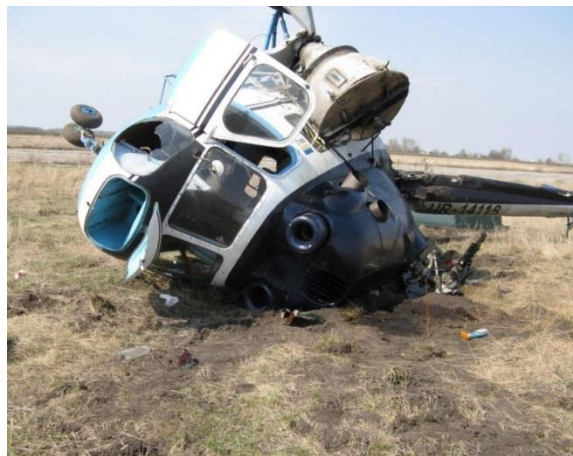
2.2.2. 10.04.2018 о 13:20 при виконанні польоту за маршрутом Підгороднє (Дніпро) – с. Криски, Чернігівської обл. для виконання авіаційно-хімічних робіт, на вертольоті Мі-2 UR-14118, ТОВ «АК «Меридіан», у зв'язку з відмовою гідросистеми було здійснено вимушену аварійну посадку на ЗПМ Шишаки, Полтавської обл. Під час посадки вертоліт зіткнувся з землею лівим боком фюзеляжу на відстані 20 метрів від ШЗПС та отримав значні пошкодження. КПС та технік вертольоту травм не зазнали.

Комісія з розслідування вважає, що **найбільш вірогідною** причиною аварії вертольота Мі-2 UR-14118, заводський № 5210829029, експлуатант ПС – ТОВ «Авіакомпанія «Меридіан», стала неспроможність виконати безпечну посадку при відмові гідросистеми при фактичній підготовці екіпажу.

Фактор: людський (КПС), технічний (КВД).

Категорія: LOC-I, SCF-NP.

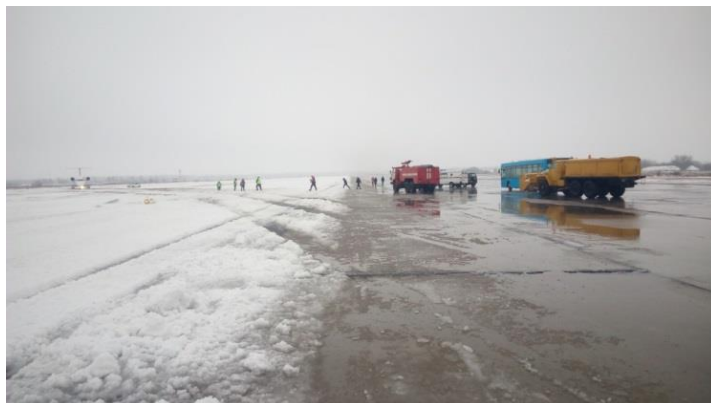
3.2. 03.03.2018 о 12:03, при виконанні рейсу AUI 087 за маршрутом Бориспіль-Запоріжжя, під час виконання посадки на ЗПС02, у приладових метеоумовах, літак Emb-145 UR-DPB ТОВ «Авіаційна компанія «Роза вітрів» викотився за межі ЗПС на відстані 1745 м від порогу ЗПС вліво на

сплановану частину льотної смуги на відстань 99 м від осі ЗПС та розвернувся на 220°. Внаслідок події літак отримав незначне пошкодження обтічника правої основної опори шасі та пошкодження пневматика колеса № 4. На борту літака перебувало 37 пасажирів та 4 члени екіпажу. Ніхто з пасажирів та членів екіпажу не постраждав.

Розслідуванням встановлено, що політ виконувався на льотно-придатному та технічно справному літаку, рівень кваліфікації екіпажу відповідав виконанню завдання на політ. На передпольотній підготовці екіпаж не звернув увагу на інформацію щодо стану ЗПС у повідомленні SNOWTAM. Інформація про стан аеродрому Запоріжжя екіпажу надавалася в закодованому вигляді. Видані експлуатантом аеродрому Запоріжжя повідомлення SNOWTAM за 06:00 та 07:50, були заповнені з порушенням додатку 5 до Авіаційних правил України «Обслуговування/управління аеронавігаційною інформацією». Диспетчери Дніпропетровського РДЦ та АДВ Запоріжжя надали екіпажу інформацію про стан ЗПС та метеорологічні умови у повному обсязі. На передпосадковій підготовці екіпаж не акцентував увагу на кількість і товщину шару води на поверхні ЗПС та не врахував особливості виконання посадки на мокру ЗПС при наявності бічного вітру 8 м/с.

Згідно з висновком комісії з розслідування, причиною серйозного інциденту – викочування ПС за межі ЗПС, стало не витримання напрямку пробігу літака після виконання посадки на забруднену ЗПС при наявності бічного вітру.

Супутніми факторами події стали:

- посадка при бічній складовій вітру близько 8 м/с (16 вузлів) на забруднену ЗПС;

- неякісне та в не у повному обсязі проведення передпосадкової та передпольотної підготовки екіпажу.

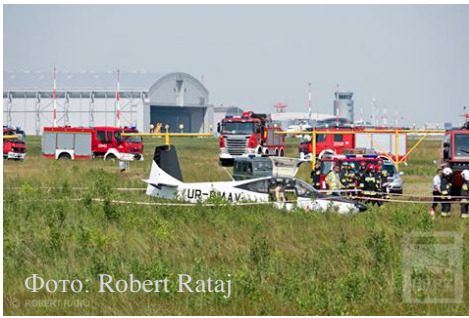
Фото: Robert Rataj

9.2.1. 09.06.2018 при виконанні приватного рейсу за маршрутом Львів – Жешув (Польща) на літаку RV-10 UR-PMAY, що експлуатується ТОВ «Акванова Гідроресурс», під час заходження на посадку у зв'язку з повною відмовою двигуна на висоті 50 м, пілот здійснив вимушену аварійну посадку в 100 м від порогу ЗПС аеродрому Жешув. КПС і 2 особи, що перебували на борту явних ушкоджень не отримали, після огляду лікарів, одну особу було госпіталізовано. Повітряне судно отримало незначні пошкодження.

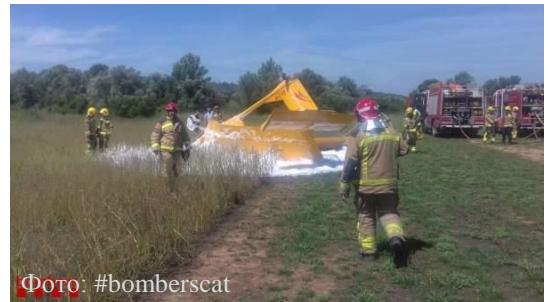
Фото: #bomberscat

9.2.2. 09.06.2018 о 09:05 при виконанні приватного польоту за маршрутом Мойя (Іспанія) - Віладамат (Іспанія) на літаку Аерогракт А-20 (держава-розробник – Україна) ЕС-ZYS, під час заходження на посадку на аеродромі Віладамат, на останньому етапі заходу, ПС впало на землю та отримало значні пошкодження. Двоє осіб, що перебували на борту літака отримали незначні тілесні ушкодження.
