НАЦІОНАЛЬНЕ БЮРО
З РОЗСЛІДУВАННЯ
АВІАЦІЙНИХ ПОДІЙ ТА
ІНЦИДЕНТІВ З ЦИВІЛЬНИМИ
ПОВІТРЯНИМИ СУДНАМИ
Сектор аналізу та попередження
авіаційних подій
16.05.2018 № 3.2.14-66

ІНФОРМАЦІЙНИЙ БЮЛЕТЕНЬ

Про стан безпеки польотів з цивільними ПС України у квітні 2018 року

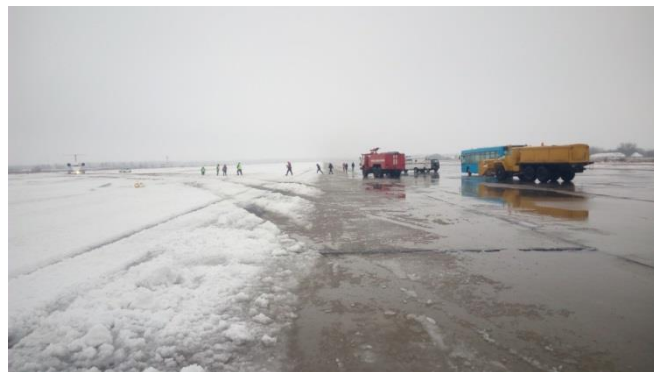
4.1.1. 03.03.2018 о 12:03, при виконанні рейсу АУІ 087 за маршрутом Бориспіль-Запоріжжя, під час виконання посадки на ЗПС02, у приладових метеоумовах, літак Emb-145 UR-DPB ТОВ «Авіаційна компанія «Роза вітрів» викотився за межі ЗПС на відстані 1745 м від порогу ЗПС вліво на сплановану частину льотної смуги на відстань 99 м від осі ЗПС та розвернувся на 220°. Внаслідок події літак отримав незначне пошкодження обтічника правої основної опори шасі та пошкодження пневматика колеса № 4. На борту літака перебувало 37 пасажирів та 4 члени екіпажу. Ніхто з пасажирів та членів екіпажу не постраждав.

Розслідуванням встановлено, що політ виконувався на льотно-придатному та технічно справному літаку, рівень кваліфікації екіпажу відповідав виконанню завдання на політ. На передпольотній підготовці екіпаж не звернув увагу на інформацію щодо стану ЗПС у повідомленні SNOWTAM. Інформація про стан аеродрому Запоріжжя екіпажу надавалася в закодованому вигляді. Видані експлуатантом аеродрому Запоріжжя повідомлення SNOWTAM за 06:00 та 07:50, були заповнені з порушенням додатку 5 до Авіаційних правил України «Обслуговування/управління аеронавігаційною інформацією». Диспетчери Дніпропетровського РДЦ та АДВ Запоріжжя надали екіпажу інформацію про стан ЗПС та метеорологічні умови у повному обсязі. На передпосадковій підготовці екіпаж не акцентував увагу на кількість і товщину шару води на поверхні ЗПС та не врахував особливості виконання посадки на мокрому ЗПС при наявності бічного вітру 8 м/с.

Згідно з висновком комісії з розслідування, причиною серйозного інциденту – викочування ПС за межі ЗПС, стали несвоєчасні та недостатні дії екіпажу по

витримуванню напрямку пробігу після виконання посадки на забруднену ЗПС при наявності бічного вітру.

- посадка при бічній складовій вітру близько 8 м/с (16 вузлів) на забруднену ЗПС;
- неякісне та в не у повному обсязі проведення передпосадкової та передпольотної підготовки екіпажу.

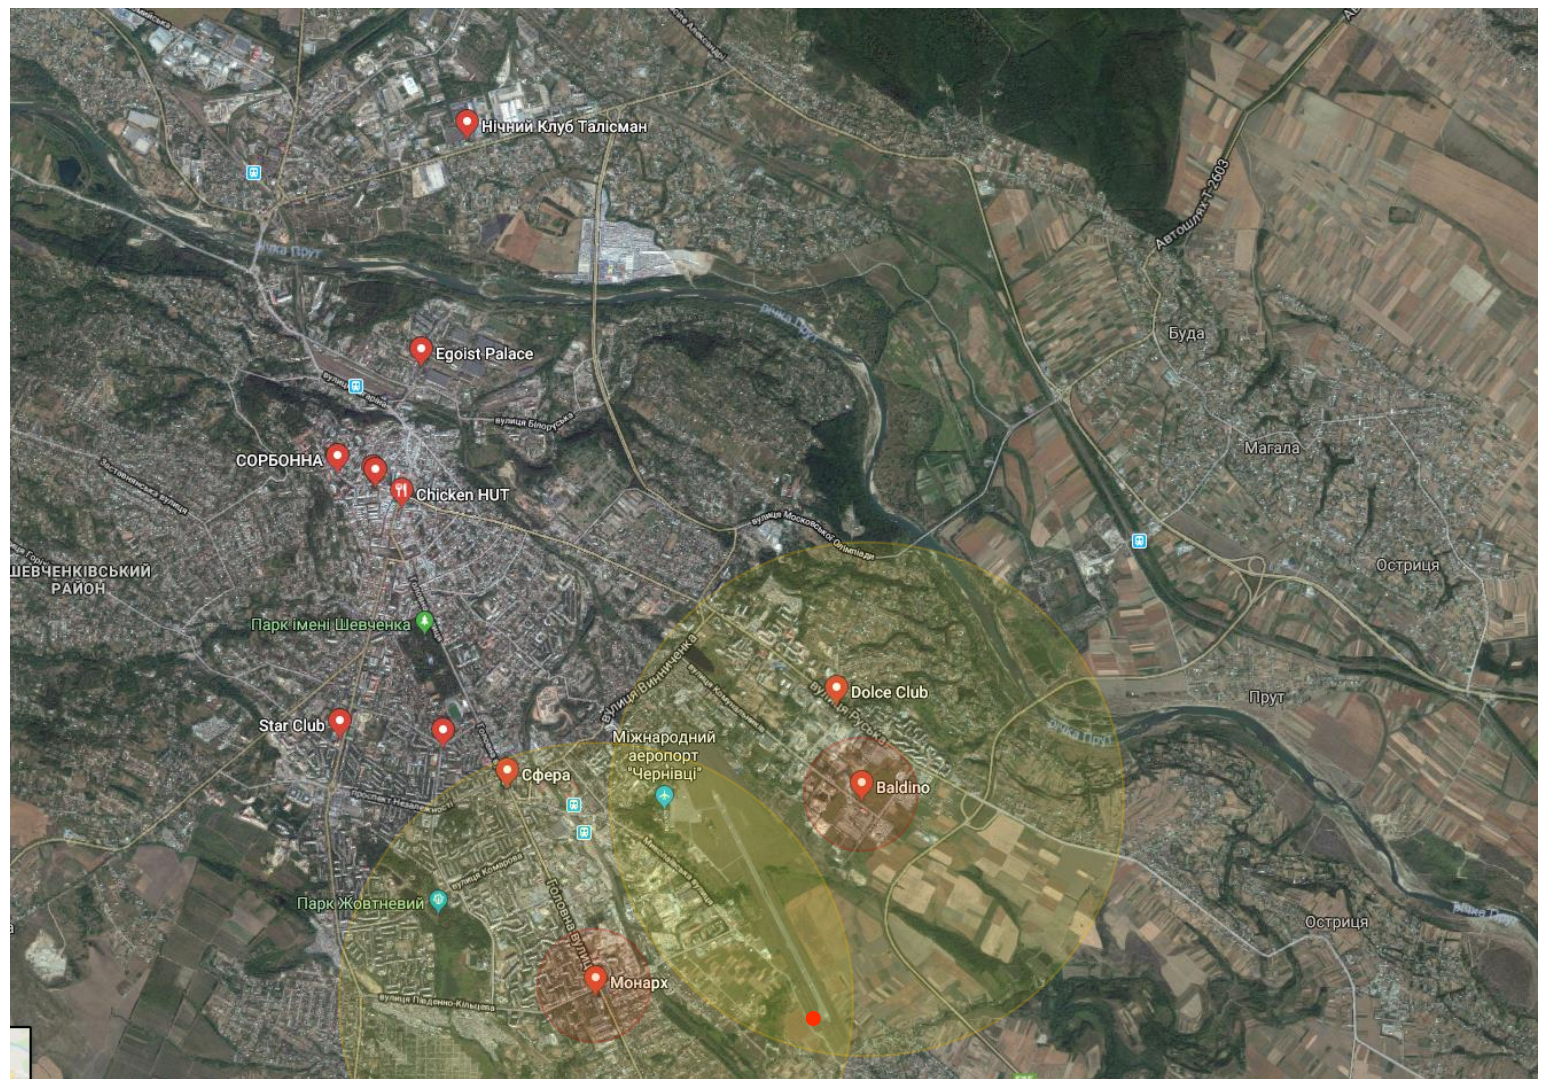
якщо навіть взяти слабкий лазер потужністю 50 мВт (розходження світлового пучка 0,5 мРад), і використати його на відкритому просторі, то отримаємо вказані на карті результати:

червоною цяткою відмічено поріг ЗПС 33;

Жовта зона на карті: відстань на якій відблиски лазера заважають пілотуванню (glare distance);

Червона зона: відстань на якій починається засліплення (flashblindness distance);

- визначити та оприлюднити захищені зони навколо аеродромів згідно з рекомендаціями п. 5.3.1.2 додатку 14 до конвенції ІКАО «Аеродроми, Том 1»;

- спільно зі службами аеропортів вживати заходи щодо виявлення місць розташування лазерних установок (будинки, супермаркети, розважальні клуби тощо);

- розробити нормативні акти щодо використання лазерних пристроїв в аспекті забезпечення безпеки авіації у відповідності до Doc 9815 ІКАО «Руководство по лазерным излучателям в аспекте безопасности полетов».

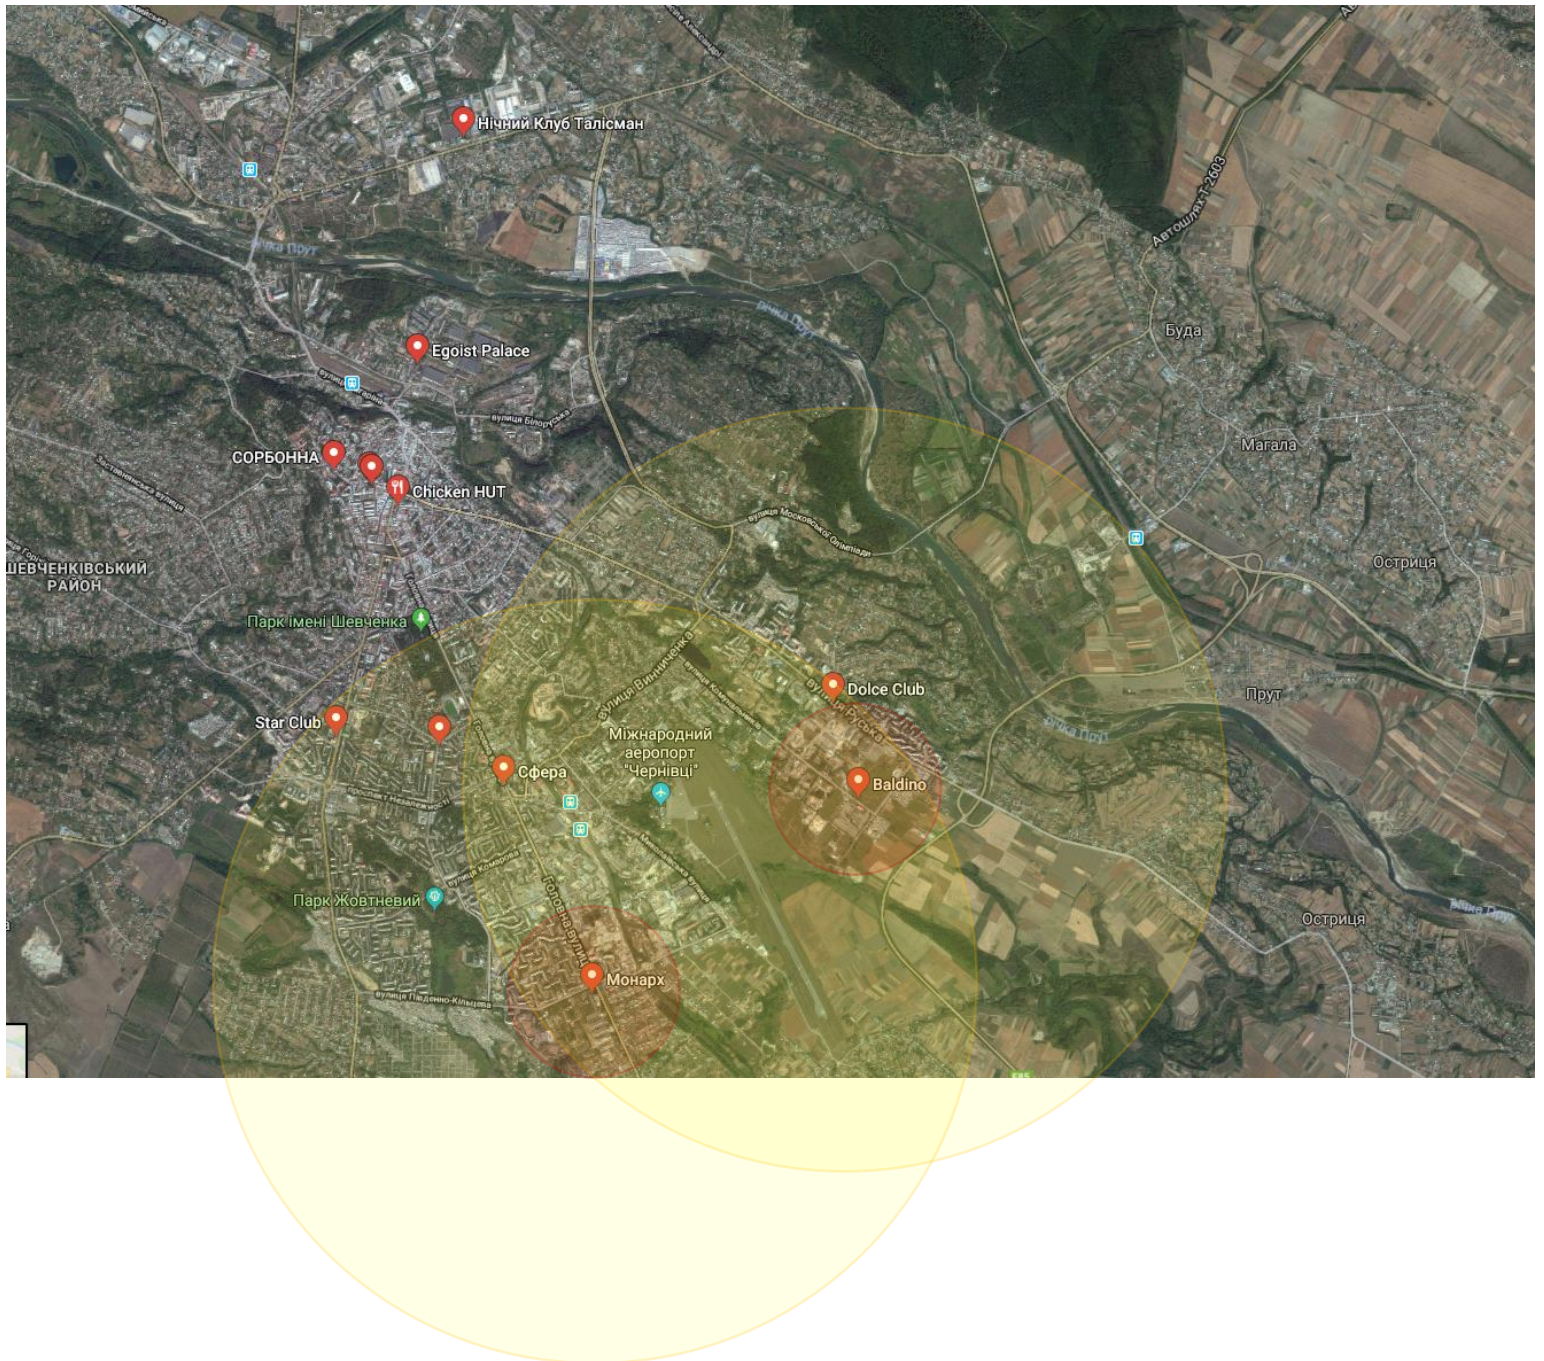
Якщо порівняти лазер потужністю 50 мВт з лазером 1000 мВт (при розходженні світлового пучка 1,5 мРад), то такий лазер на тій же карті буде впливати на пілотування ПС наступним чином:
