**НАЦІОНАЛЬНЕ БЮРО  
З РОЗСЛІДУВАННЯ  
АВІАЦІЙНИХ ПОДІЙ ТА  
ІНЦИДЕНТІВ З ЦИВІЛЬНИМИ  
ПОВІТРЯНИМИ СУДНАМИ**  
Сектор аналізу та попередження  
авіаційних подій  
20.09.2017 № 3.2.14-126

**ІНФОРМАЦІЙНИЙ БЮЛЕТЕНЬ**  
Про стан безпеки польотів з цивільними ПС України у серпні 2017 року

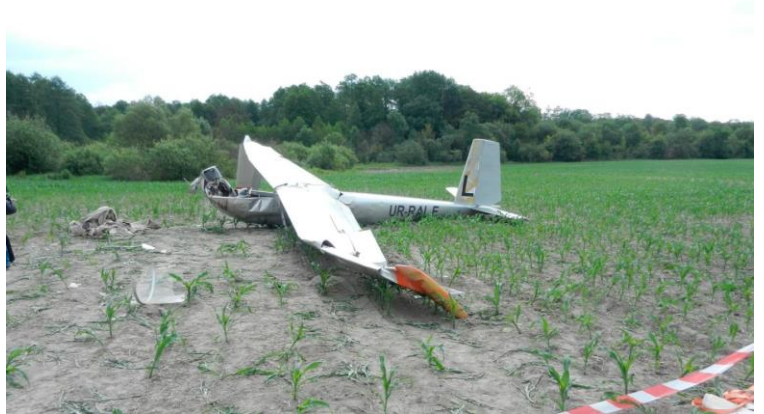
**5.1.1. 10.06.2017** о 10:36 при виконанні ознайомлювального польоту в районі ЗПМ «Воронів», сталася катастрофа планера L-13 UR-RALE поблизу н.п. Пустомити Рівненської області. Власник ПС – ТСОУ, експлуатант – Рівненський АСК ТСОУ. Пілот-інструктор та кандидат на льотне навчання загинули.

Згідно з висновком комісії, причиною катастрофи став інфаркт пілота-інструктора, внаслідок чого планер зірвався у штопор та зіткнувся з землею.

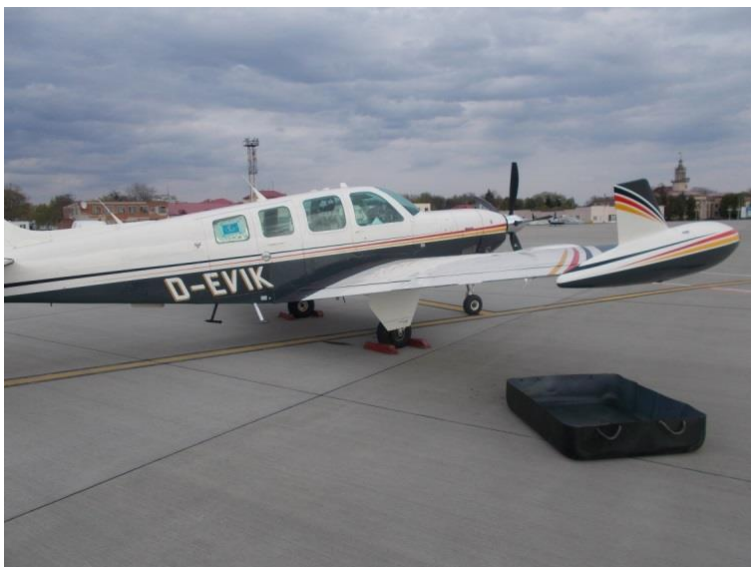
**5.2.1. 26.04.2017** о 14:15 при виконанні приватного рейсу за маршрутом Люблін – Львів – ПЗПМ Дівички, на літаку Beechcraft 36 Bonanza D-EVIK (Німеччина), (пілот громадянин України), під час виконання посадки на аеродромі «Львів», літак торкнувся правим консольним паливним баком поверхні ШЗПС за подальшим грубим приземленням на передню стійку шасі. При огляді літака після посадки було виявлено течу пального з правого консольного паливного бака та деформацію обшивки фюзеляжу з правої та лівої сторони ніши прибирання передньої стійки шасі.

Згідно з висновком комісії з розслідування причиною серйозного інциденту (груба посадка на колесо передньої стійки шасі і удар крилом ПС об поверхню ШЗПС при посадці), стали помилкові дії пілота при вірогідному потраплянні ПС в процесі вирівнювання в зону турбулентності (зсув вітру).

- За протиправні дії, пілота ПС В36Т D-EVIK, громадянина України, на підставі ст. 126 Повітряного кодексу України, притягнути до відповідальності згідно чинного законодавства.
