Національне бюро з розслідування авіаційних подій та інцидентів з цивільними
повітряними суднами
(НБРЦА)

08/2019

Інформаційний Бюлетень

Стан безпеки польотів цивільних ПС в Україні у серпні 2019 року

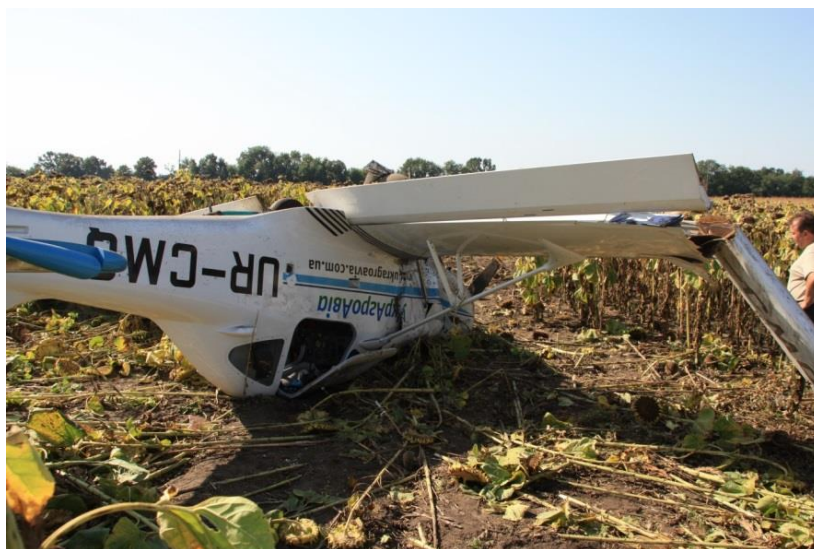
Згідно з висновком комісії з розслідування, аварія літака МВЕН-2 «Фермер» UR-SMQ (зіткнення з землею) сталася через відмову двигуна при польоті на малій висоті під час виконання сільськогосподарських робіт та виконанні посадки «перед собою».

Найбільш вірогідною причиною відмови двигуна стало застосування автомобільного бензину А-98 (який є рекомендованим, згідно КЛЕ літака МВЕН-2 «Фермер»), при температурі зовнішнього повітря близько 30⁰С, виникнення парових пробок в бензопроводах паливної системи літака та паливної системи двигуна, які з'явилися через нагрів пального в баках літака, який знаходився тривалий час під сонячними променями.

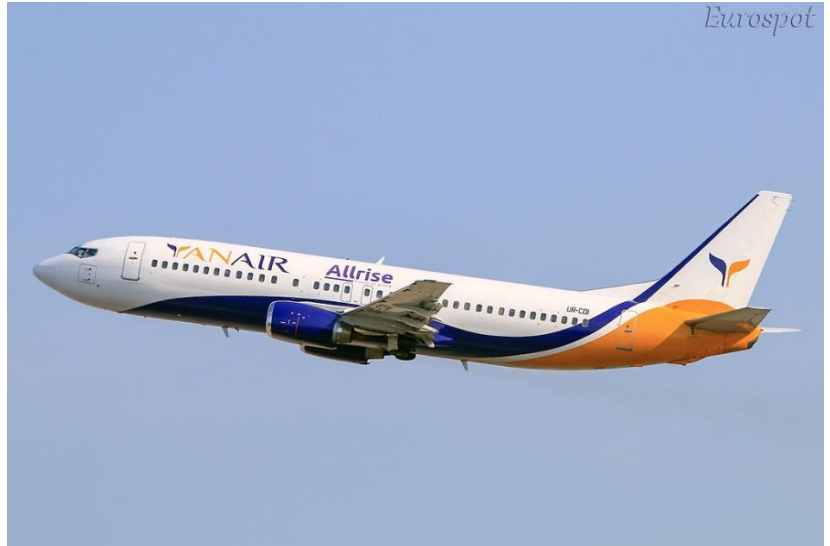
Згідно з висновком комісії з розслідування, причиною серйозного інциденту з ПС Boeing 737-400, реєстраційний номер UR-COI, що виконував рейс ANR223 за маршрутом а/п Харків (UKXX) – а/п Батумі (UGSB) стало:

- повне припинення постачання стислого повітря в пневматичну систему літака через автоматичне закриття клапану відбору і регулювання тиску» (англ. PRSOV) лівого двигуна, у зв'язку з підвищенням температури стислого повітря більше $254 \pm 6^{\circ}\text{C}$ (490°F) внаслідок засмічення первинного охолоджувача (англ. Precooler) лівого двигуна при деактивованому PRSOV правого двигуна та несправній ДСУ.
