АКТ

за результатами розслідування пошкодження цивільного повітряного судна на землі

Boeing-767, бортовий реєстраційний номер UR-GEB, авіакомпанії «Міжнародні авіалінії України», що сталося 08.12.2016р. на аеродромі Київ (Бориспіль).

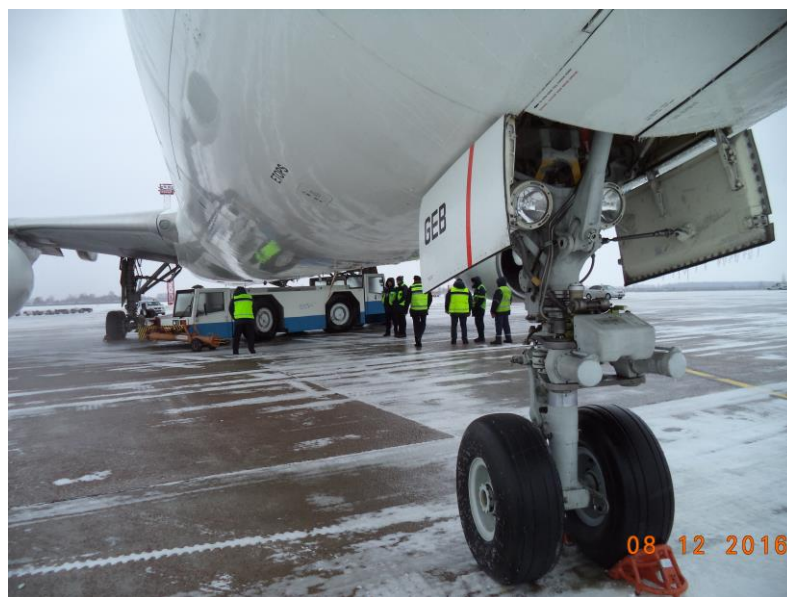
Фото 1.

08.12.2016 року, вдень, о 09:26 UTC (*тут і далі за текстом вказаний Всесвітній скоординований час (UTC)*), при метеорологічних умовах – вітер 231 град. (південно-західний напрямок), швидкість вітру, осереднена за 2 хв. - 7,2 м/с, максимальна швидкість вітру за 10 хв. – 11,7 м/с, зміни напрямку вітру від 200 до 260 град., видимість 4500м, слабкий переохолоджений дощ, суцільна хмарність на висоті 660м, температура повітря мінус 1,8°C, температура точки роси мінус 3,62°C, під час буксирування ПС Boeing-767, UR-GEB з МС «D10» перону «D» на МС «M11» перону «M», під час повороту аеродромного тягача на МС «M11», літак почав рухатися юзом та затягнув буксир під фюзеляж ПС (Фото 1). В результаті наїзду на тягач, нижня частина фюзеляжу літака отримала пошкодження.

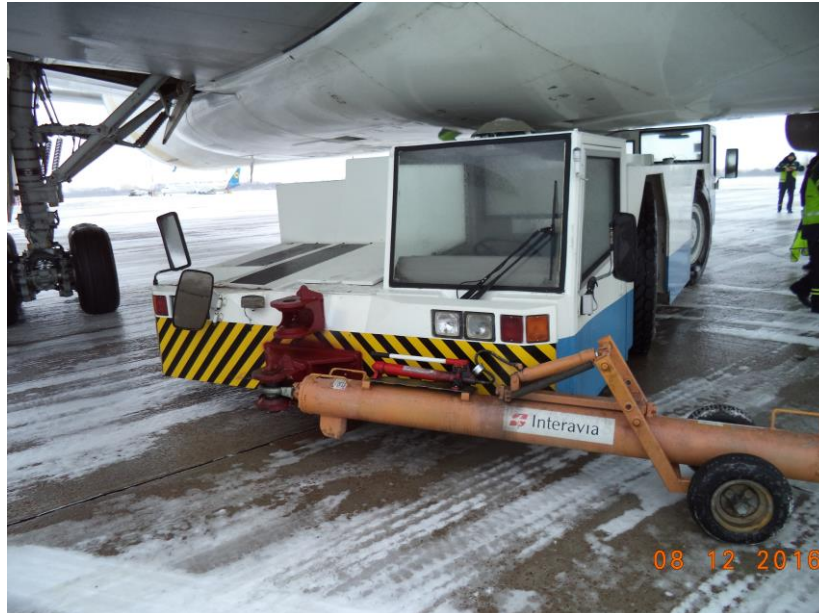
Фото 2.

Аеродромний тягач SCHOPF F-396 (Фото 2) належить ДП «Міжнародний аеропорт «Бориспіль» і використовувався ТОВ «ІНТЕРАВІА» у відповідності до п. 5.3.2 Робочої інструкції, якою дозволено, у разі відсутності технічного ресурсу для проведення буксирування, замовити буксир у ДП «МА «Бориспіль».

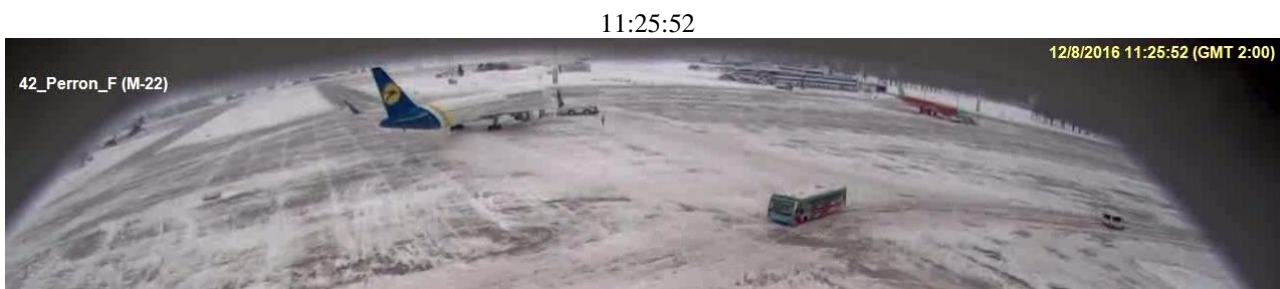
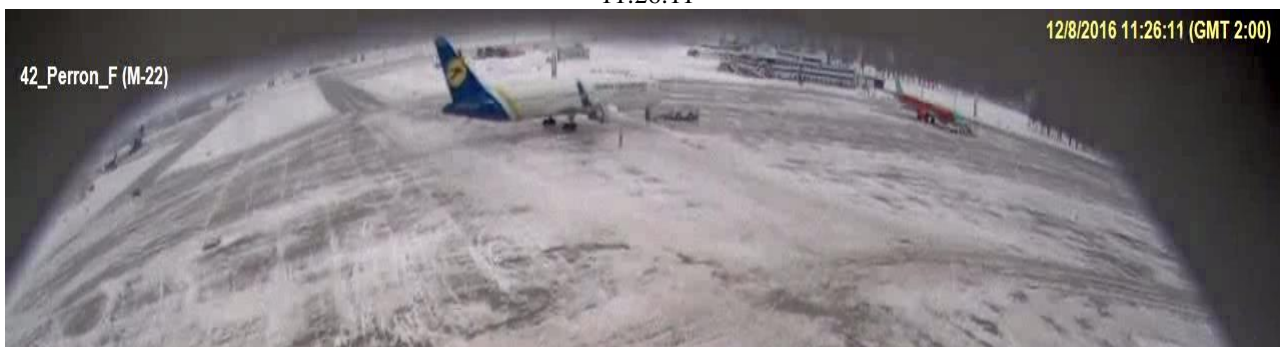
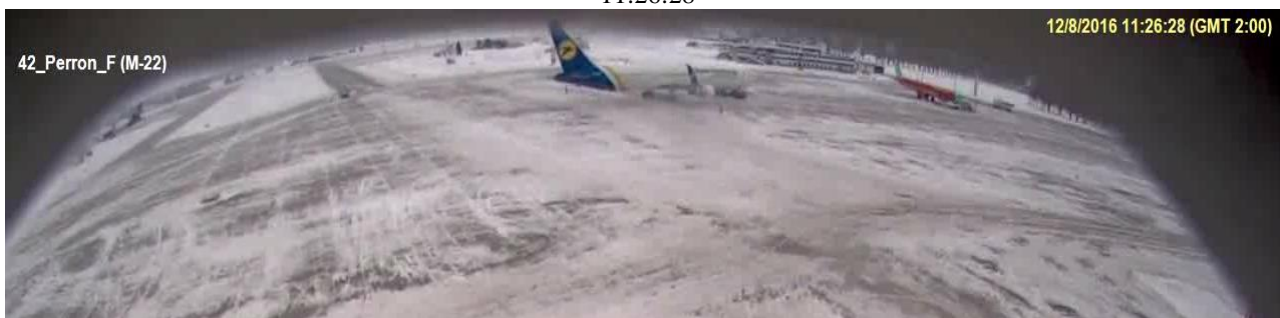
Розрахунками, що наведені нижче, встановлено, що швидкість на ділянці зарулювання на перон «М» та далі, до моменту зарулювання на МС «М11», становила на початку буксирування по РД «М» (11:25:52 – 11:26:11 місцевого часу) приблизно 5,2 км/год з подальшим прискоренням до приблизно 5,8 км/год (11:26:11 – 11:26:28 місцевого часу), що перевищувало встановлені керівними документами межі. Для перевірки розрахунків щодо прискорення руху буксирування, комісія провела розрахунки прискорення ПС, з урахуванням поздовжнього ухилу перону «М». На підставі розрахунків комісією встановлено,

Розрахунок проведено на підставі наявних зовнішніх орієнтирів на аеродромі (освітлювальна опора), час руху повз опори, та довжину літака, яка дорівнює 54,94м. Фото для розрахунків наведені на Фото 3-5. Час проходження першого відрізка шляху від носової частини літака до його середньої частини (27,47 м.) складала в часі 19 секунд (11:25:52 – 11:26:11). Тобто $27,47\text{м} / 19\text{сек} = 1,446\text{ м/сек}$. $1,446 \times 3600/1000 = 5,2\text{ км/год}$. Аналогічним чином була розрахована швидкість руху літака при проходженні другого відрізка шляху літака за 17 секунд (11:26:11 – 11:26:28) від середньої частини до хвостової (27,47 м.) перед поворотом на МС «М-11». Тобто $27,47\text{м} / 17\text{сек} = 1,615\text{ м/сек}$. $1,615 \times 3600/1000 = 5,81\text{ км/год}$. Враховуючи приблизний характер розрахунку, комісія прийняла точність до десятих, тобто 5,8 км/год.

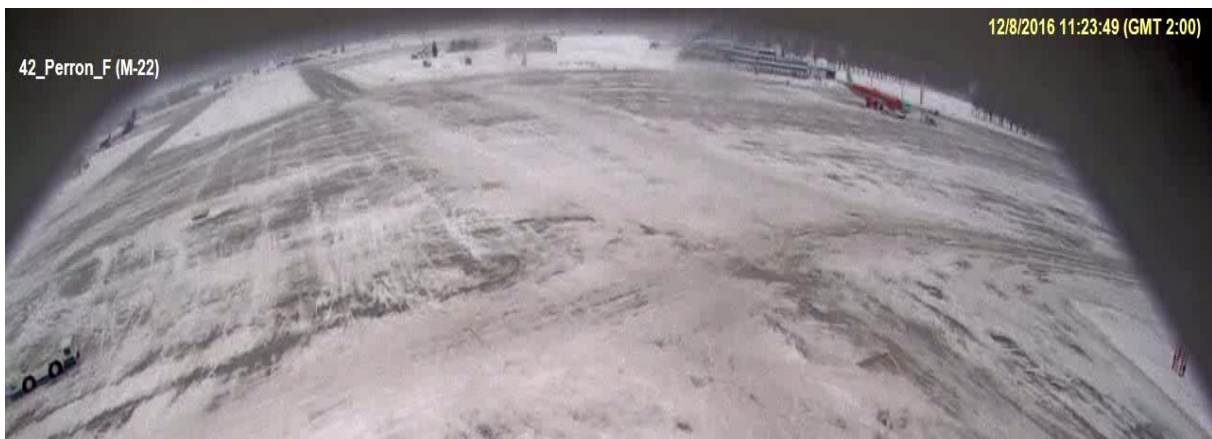
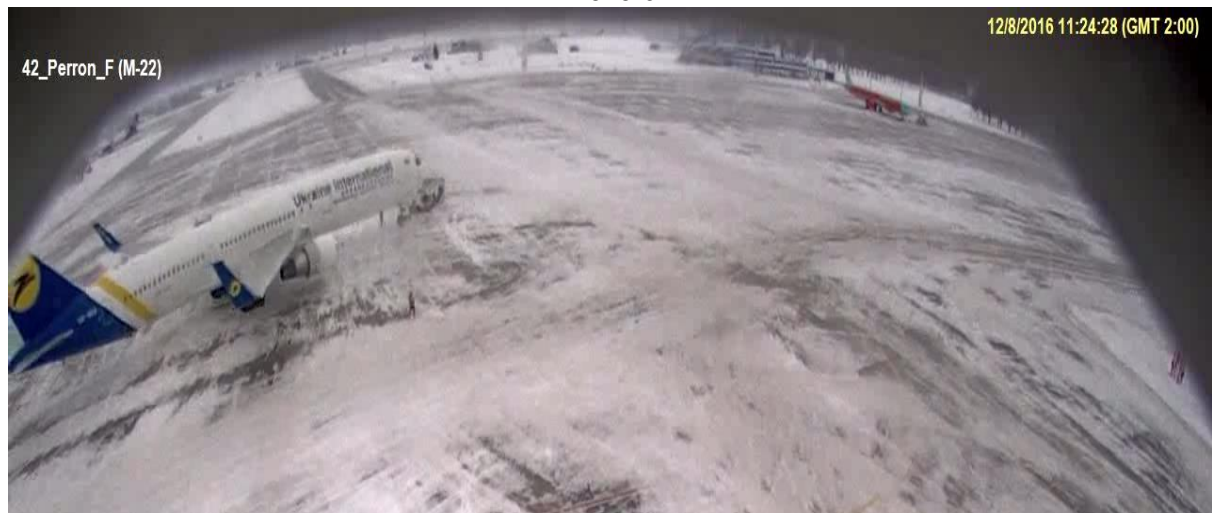
В якості орієнтира було взято появлення носової частини літака у лівій частині кадру картинки відеоспостереження, проходження літака у кадрі у цілому до появи кінця хвостової частини (Фото 6-7).

Час проходження літака від носової частини літака до появи кінця хвостової частини (54,94 м.) складала в часі 39 секунд (11:23:49 – 11:24:28). Тобто $54,94\text{м} / 39\text{сек} = 1,408\text{ м/сек}$. $1,408 \times 3600/1000 = 5,06\text{ км/год}$. Враховуючи приблизний характер розрахунку комісія прийняла точність до десятих, тобто 5,0 км/год.

Таким чином, враховуючи покази членів буксирувальної бригади щодо швидкості руху буксиру біля 5 км/год., наведені розрахунки вказують на те, що вони є досить точними та показують фактичну швидкість руху літака на різних ділянках руху по перону «М».

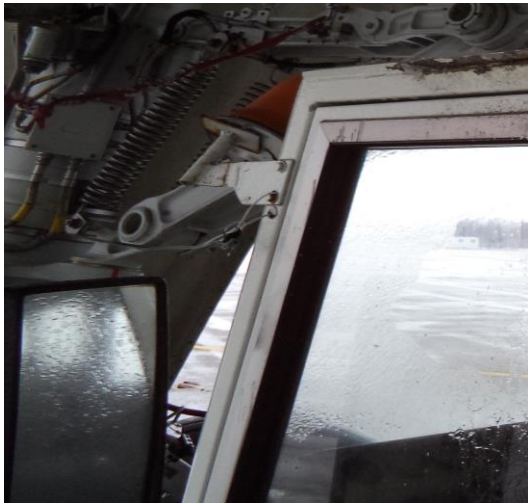
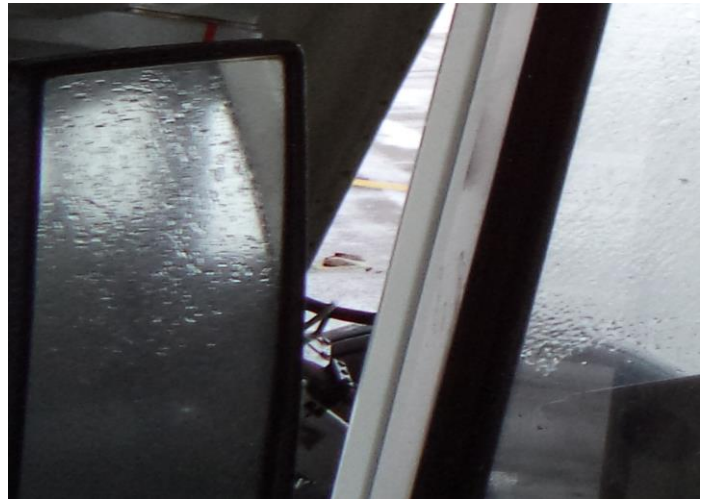
Фото 8

Стан дзеркала заднього виду тягача з боку водія (Фото 8) може свідчити про те, що візуальний контроль з боку водія за командами керівника буксирування був ускладнений через наявність на дзеркалі крапель води, льоду та конденсату.

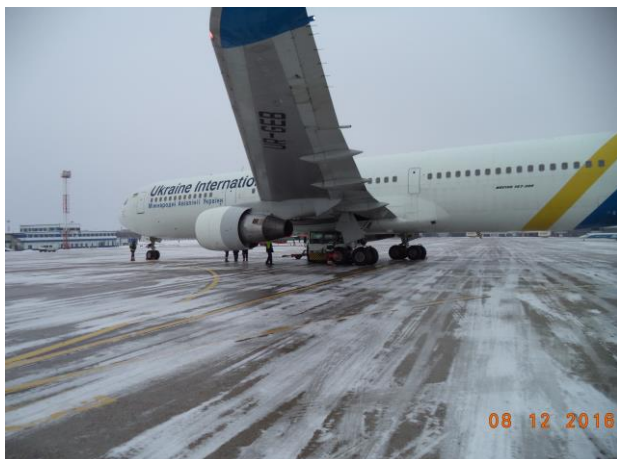
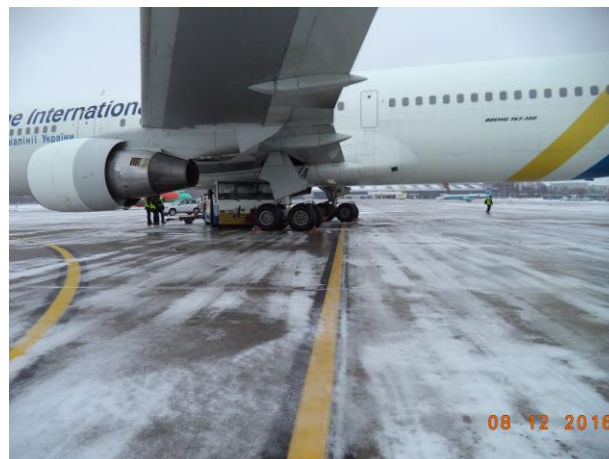
Захоплений через водило тягач почало затягувати під фюзеляж літака і, коли тягач досяг максимально можливого кута повороту передньої стійки шасі - 65°, сталося спочатку зрізання болтів буксирувального водила, а потім обрив водила від буксирувального фітингу передньої опори шасі. Перед обривом водила, через навантаження на вузол кріплення водила до фітингу носової стійки шасі, в зв'язку із гальмуванням тягача, літак почав рухатись юзом з розворотом приблизно на 65-70° та, продовжуючи рухатися після обриву водила, наїхав на тягач, а потім, через декілька секунд, зупинився (Фото 9-10).

Тягач потрапив під фюзеляж літака між основними стійками шасі. В результаті наїзду літака на тягач, кабіною тягача було пошкоджено нижню частину фюзеляжу літака.

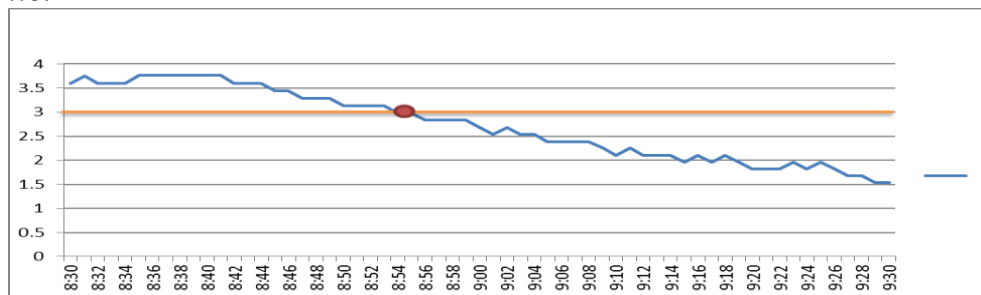
Мал.1

Комісією встановлено, що початок умов зледеніння настав о 08 год. 54 хв. Мал.1, тобто за 1 хвилину до початку буксирування, при цьому різниця між температурою точки роси та температурою повітря поступово зменшувалася,

що сприяло льодоутворенню. Крім того, о 08:46 розпочався слабкий переохолоджений дощ, який тривав до моменту події (особливість переохолодженого дощу полягає у тому, що, вдаряючись об поверхню землі, переохолоджені краплі дощу замерзають і утворюють ожеледь).

Таким чином, початок зледеніння припадає на момент часу 08 год. 54 хв.

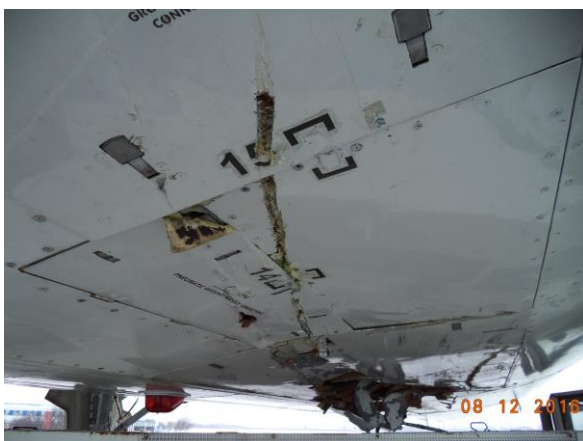
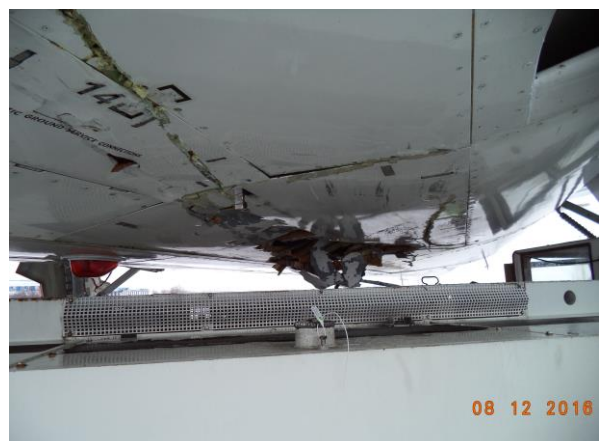
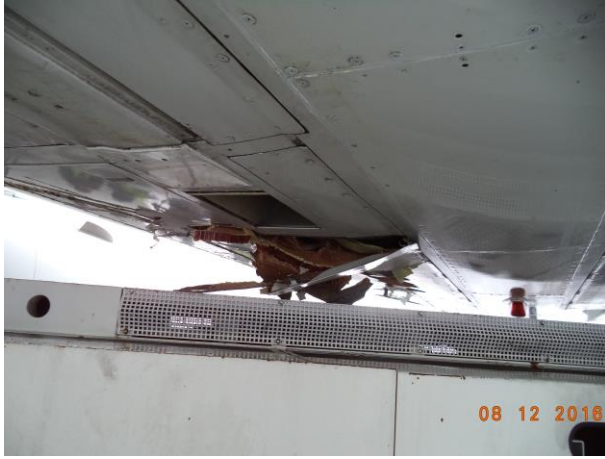
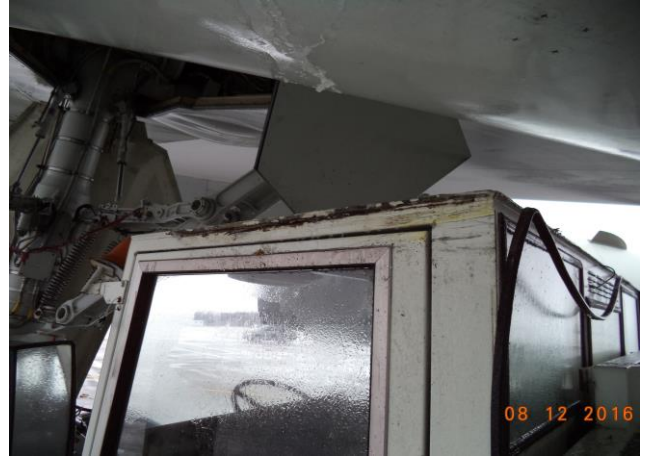
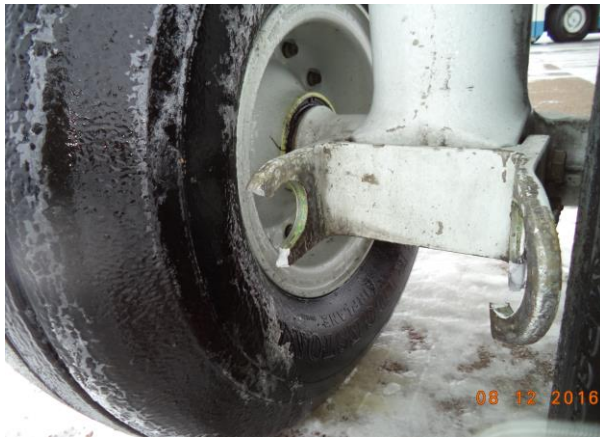
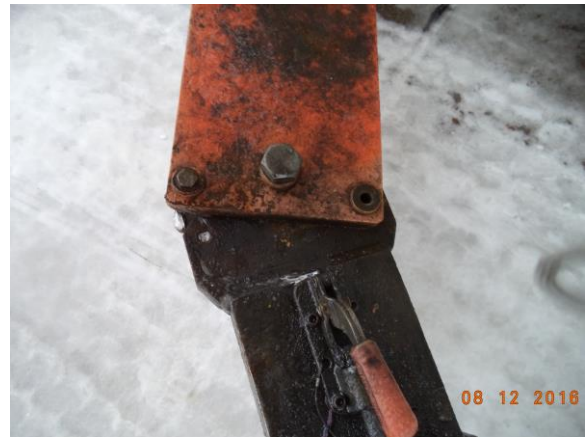
В результаті зіткнення ПС з тягачем літак отримав пошкодження, яке являє собою наскрізну пробоїну панелей нижньої частини фюзеляжу розміром 1500x1000мм, а саме – пошкодження панелей фюзеляжу 193NL, 193PL, 193LL, 193GL, 193QL, 193RL, пошкодження ступки 733 лівої основної стійки шасі та пошкодження антени VHF. Також у результаті події було зруйновано вузол для під'єднання буксирувального водила на передній стійці шасі та зрізні болти на причепному пристрої водила (Фото 11-16).

Авіакомпанією «Міжнародні авіалінії України» у термін з 10.12.16 по 16.12.16 вжиті заходи щодо проведення поточного ремонту пошкодження ПС та складено Акт перевірки технічного стану літака від 16.12.2016р., у якому зазначено, що технічним персоналом авіакомпанії в аеропорту «Бориспіль» виконано обсяг робіт по огляду літака та усуненню несправностей згідно з Work

Order # 703623, літак оглянуто в обсязі технічного обслуговування Du-check +PFC. Відповідно до даного Акту, літак B-767 UR-GEB справний та може бути допущений до виконання польотів без обмежень.
