### **Окончательный отчет**

о результатах расследования серьёзного инцидента, который произошел с частным самолетом ВЗ6Т D-EVIK (регистрация Федеративной Республики Германии), в аэропорту Львов, Украина 26.04.2017 г.

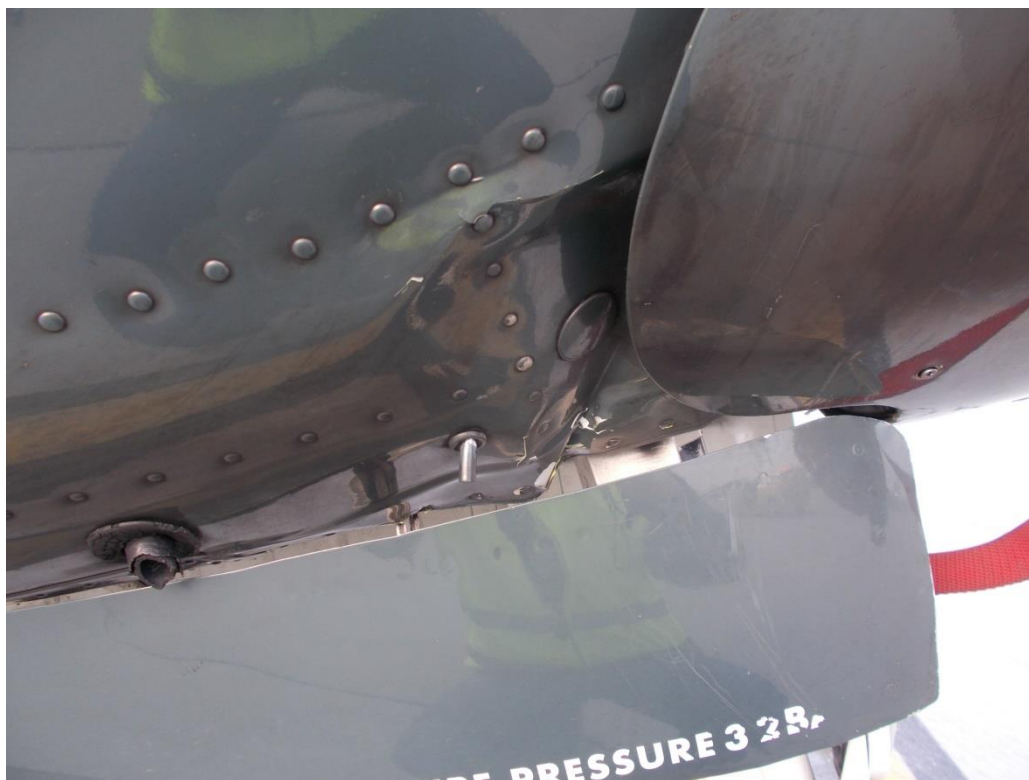
Фото 1

1. Гофр фюзеляжа в районе ниши передней стойки шасси как с левой стороны так и с правой стороны размером приблизительно по 500 мм каждый (Фото 1).

Грубое приземление на колесо передней стойки шасси привело к гофру фюзеляжа в районе ниши передней стойки шасси как с левой стороны так и с правой стороны размером приблизительно по 500 мм каждый.

Учитывая размеры гофра фюзеляжа, в районе передней стойки шасси, комиссия предполагает внутреннюю деформацию узлов крепления стойки шасси к силовым элементам фюзеляжа. Из-за возникших сильных перегрузок, возможно, произошла деформация крепления моторной рамы двигателя к фюзеляжу.

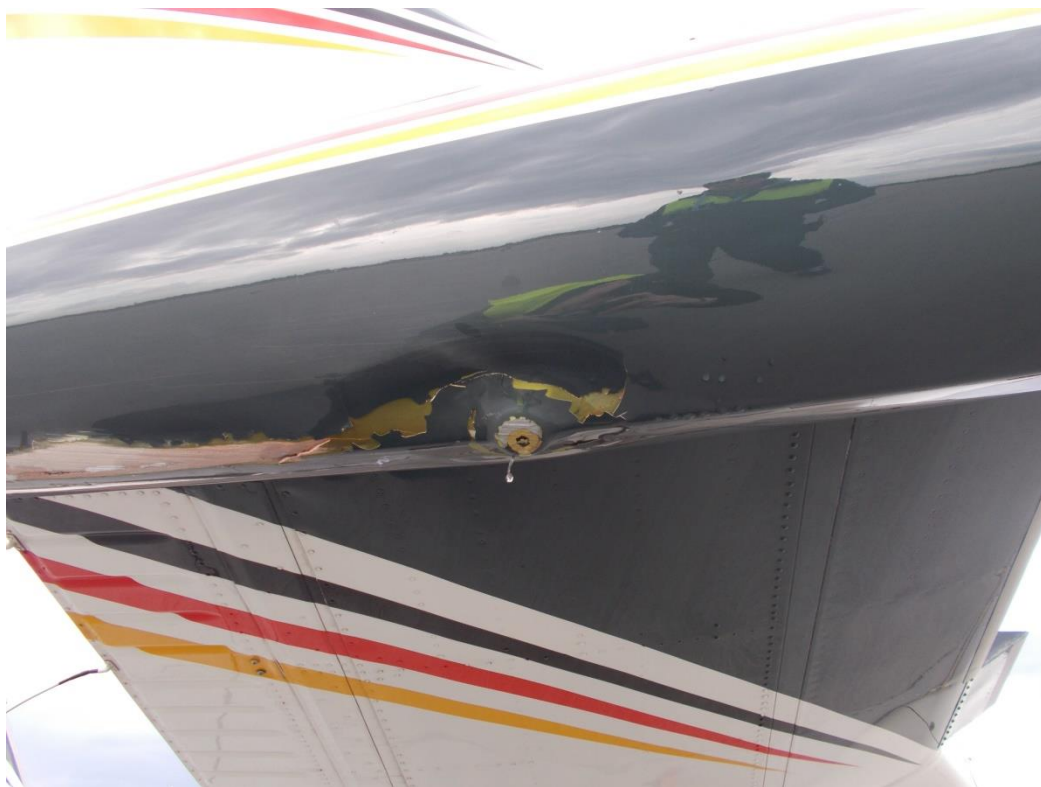
Фото 2.

2. Повреждение правого консольного топливного бака, что привело к счесыванию его сливного клапана и появлению течи топлива (Фото 2).

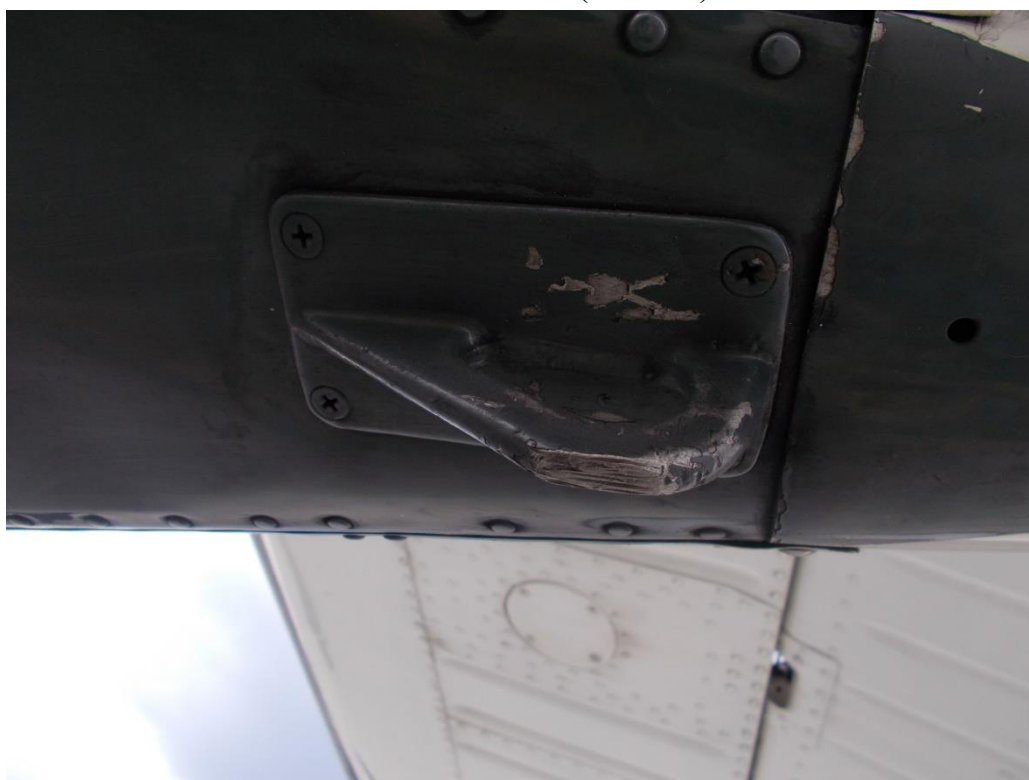
Фото 3.

### 3. Счесывание хвостовой пяты ВС (Фото 3)

пилот не оценил погодные условия и при попадании в условия турбулентности (сдвига ветра), в процессе выравнивания допустил ошибку в технике пилотирования, что привело к увеличению угла тангажа больше допустимого. Это привело к касанию хвостовой пятой самолёта бетонной взлётно-посадочной полосы. При попытке исправить ошибку пилот, вероятно, начал выполнять резкие манипуляции органами управления которые привели к увеличению правого крена до недопустимого на высоте выравнивания, касанию правым консольным топливным баком бетонной взлётно-посадочной полосы с дальнейшим грубым приземлением на колесо передней стойки шасси.
