**Надлегке повітряне судно Х-32-912 «Бекас»**

**ОСТАТОЧНИЙ ЗВІТ**

**АВАРІЇ З НАД ЛЕГКИМ ПОВІТРЯНИМ СУДНОМ**

**Х-32-912 «Бекас», ЗАВОДСЬКИЙ НОМЕР № 03190.**

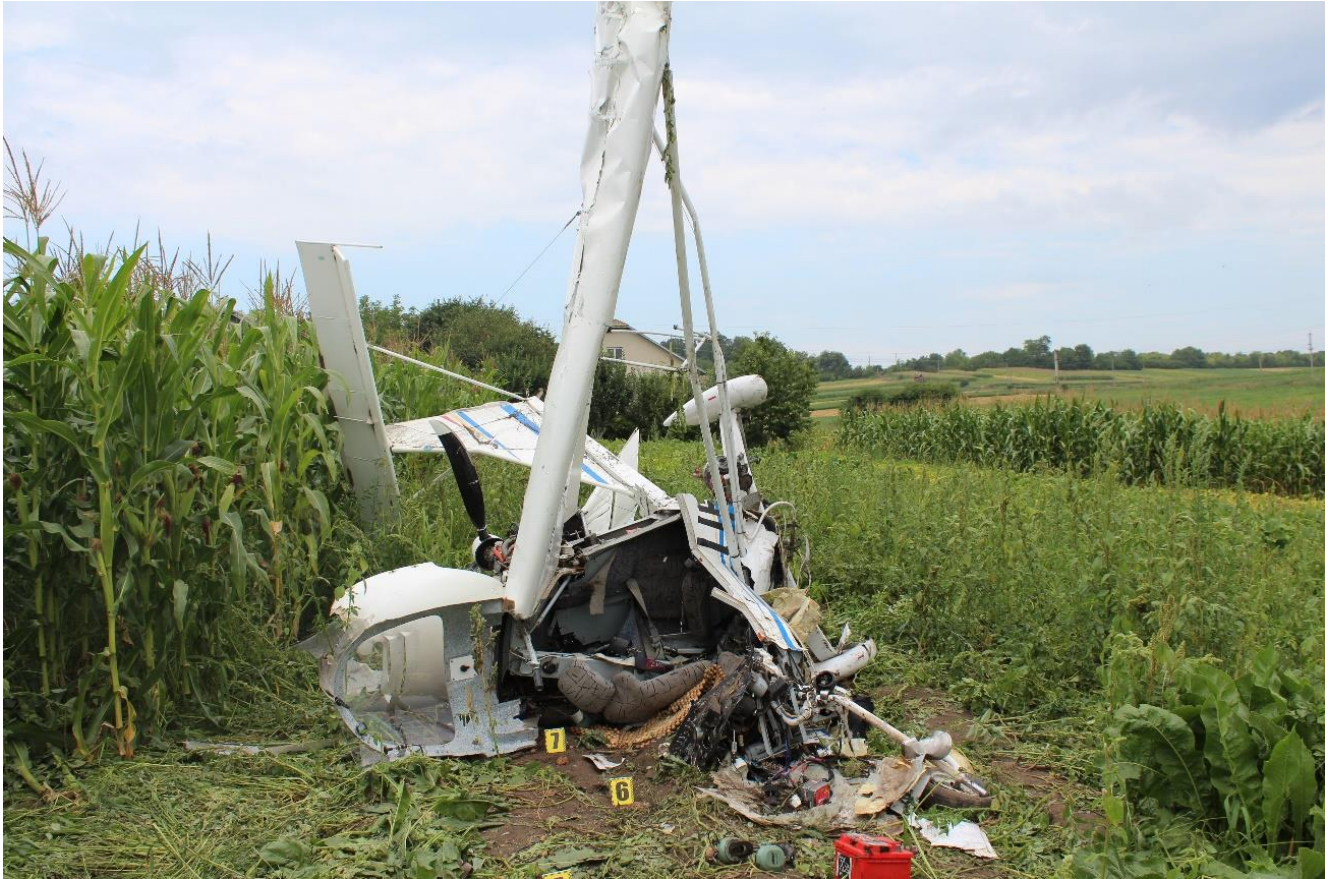
Після падіння НЛПС отримало наступні пошкодження:  
кабіна пілотів зруйнована повністю;  
права консоль крила зруйнована;

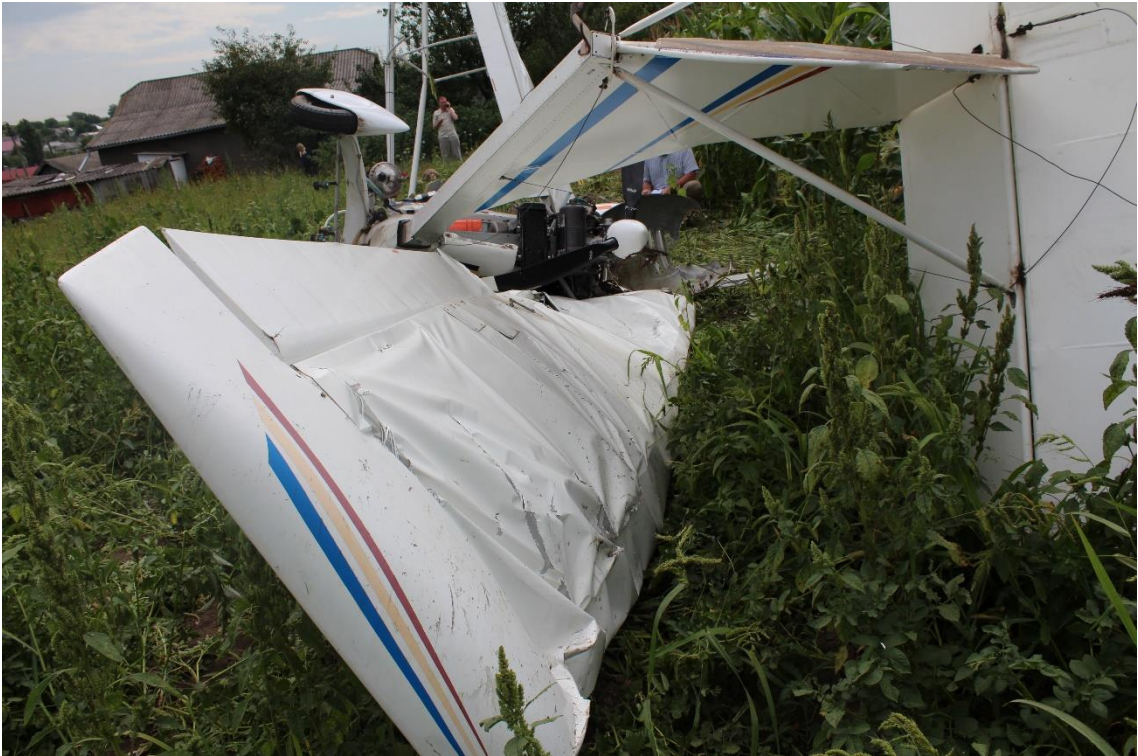
ліва консоль отримала значні пошкодження;  
шасі зруйновано;

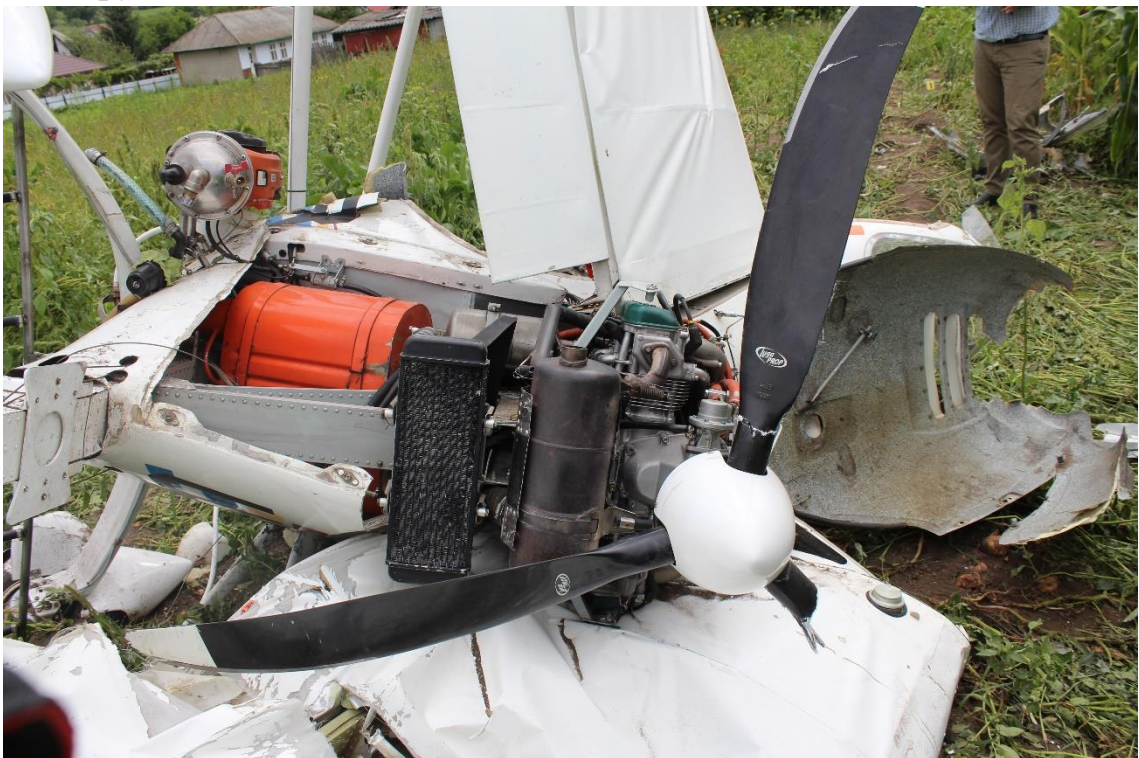
Двигун залишився на моторній рамі, зовнішніх пошкоджень не виявлено;  
повітряний гвинт пошкоджений, одна лопать гвинту зламана;  
хвостова балка деформована;

кіль та стерно напрямку отримали не значні пошкодження;  
стабілізатор та стерно висоти отримали не значні пошкодження.  
Пульты керування системами літака деформовані, авіаційні прилади пошкоджені, перемикачі запалення: лівий в положенні «вимкнено»  
правий в положенні «включено».

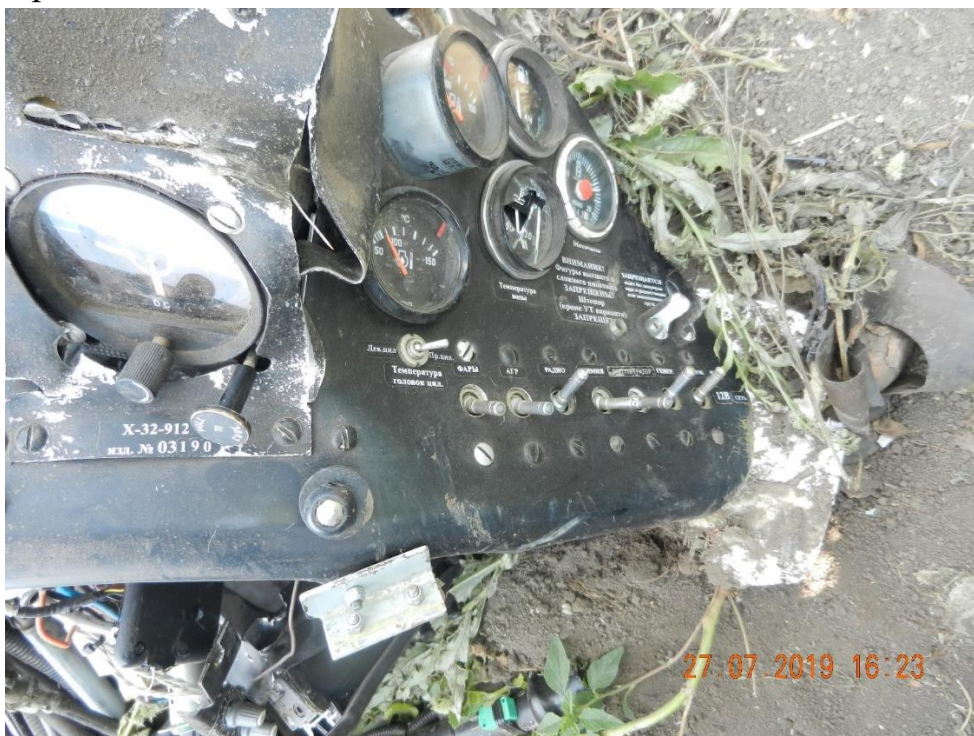
Приладові панелі та панелі АЗМ мають значні пошкодження.

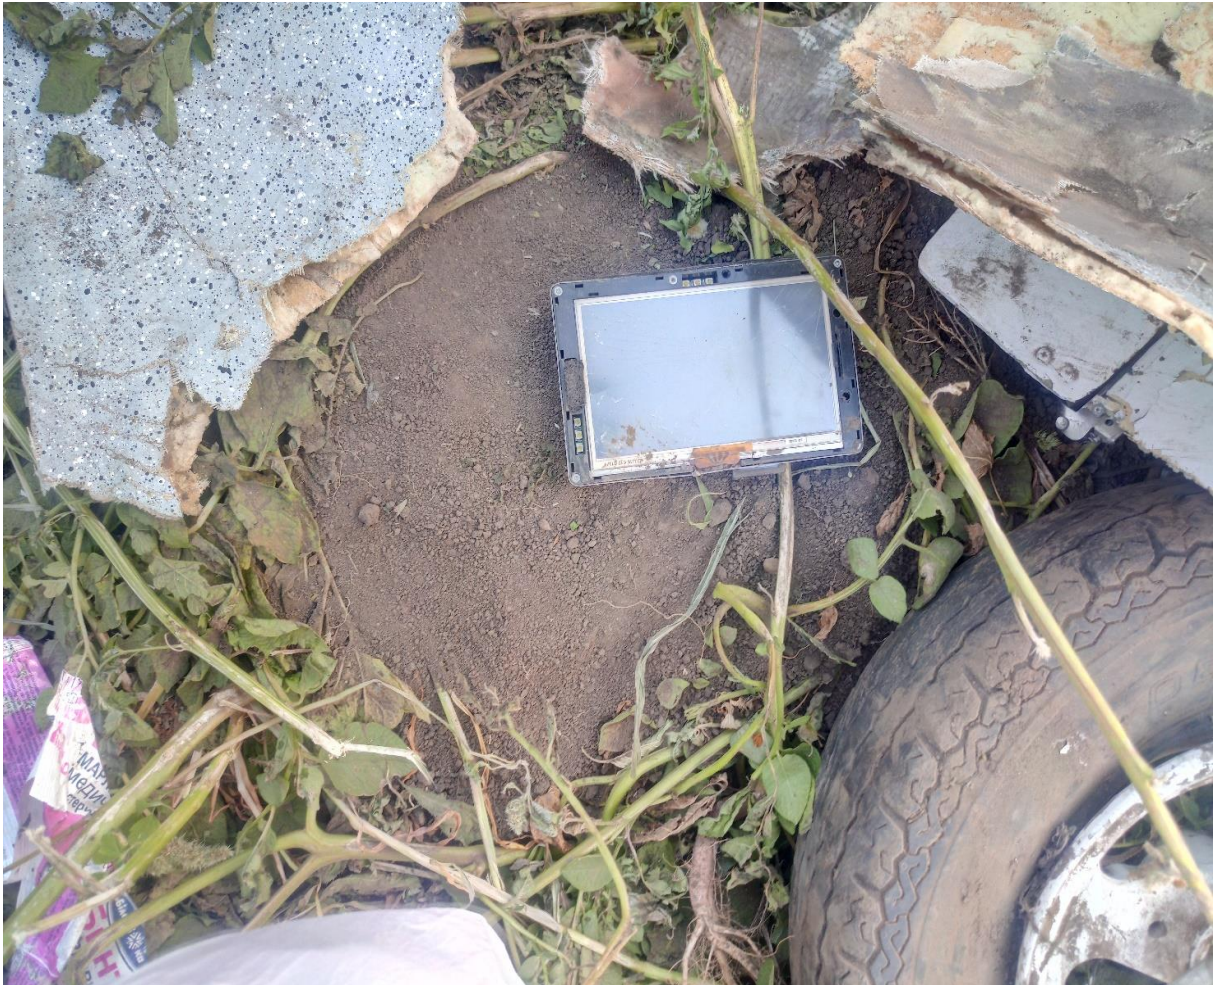
Пристрій з екраном фірми «Geosat» з флеш-карткою «AVMAP», в наслідок падіння НЛПС отримав механічні пошкодження. Отримати будь яку інформацію з даного пристрою немає можливості.

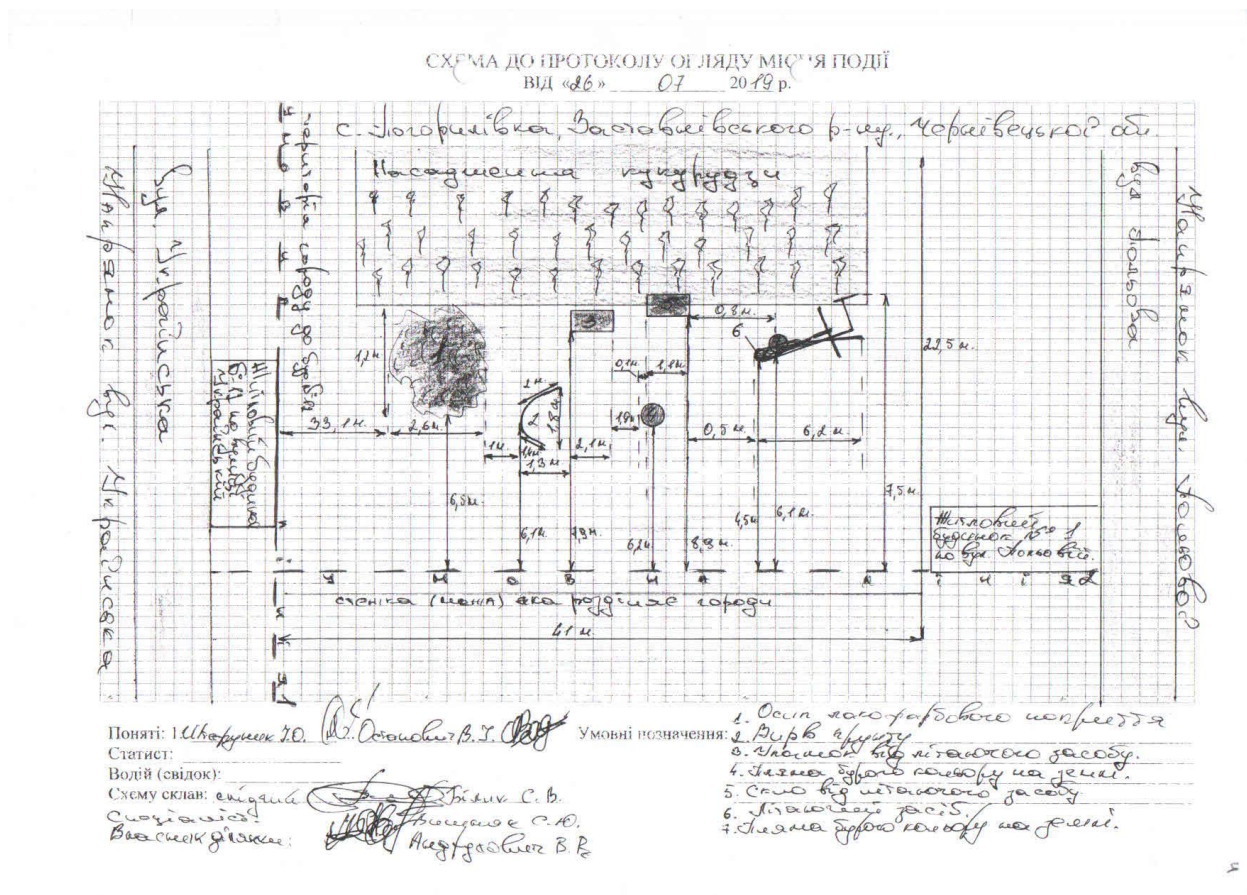
**Розташування уламків НЛПС на місці авіаційної події.**

1. Осип лакофарбового покриття
2. Вириг ґрунту
3. Уламки літака
4. Пляма бурого кольору
5. Скло пілотської кабіни
6. Літак
7. Пляма бурого кольору

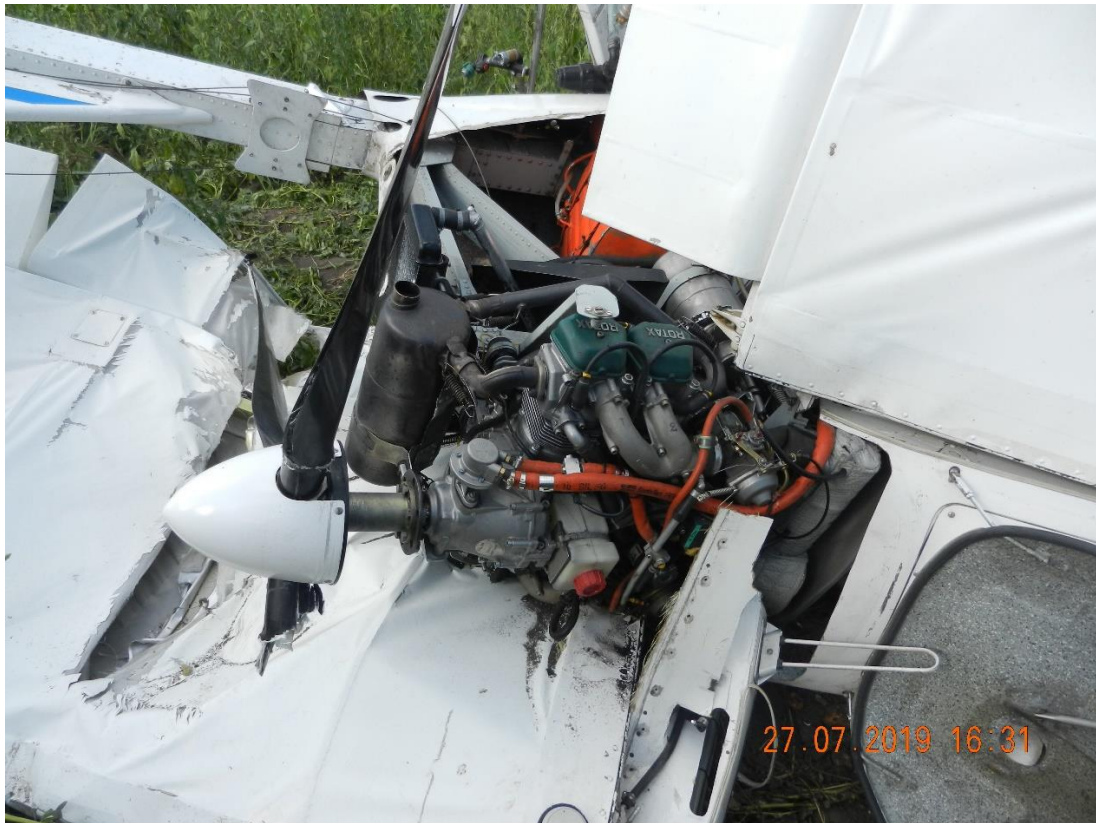
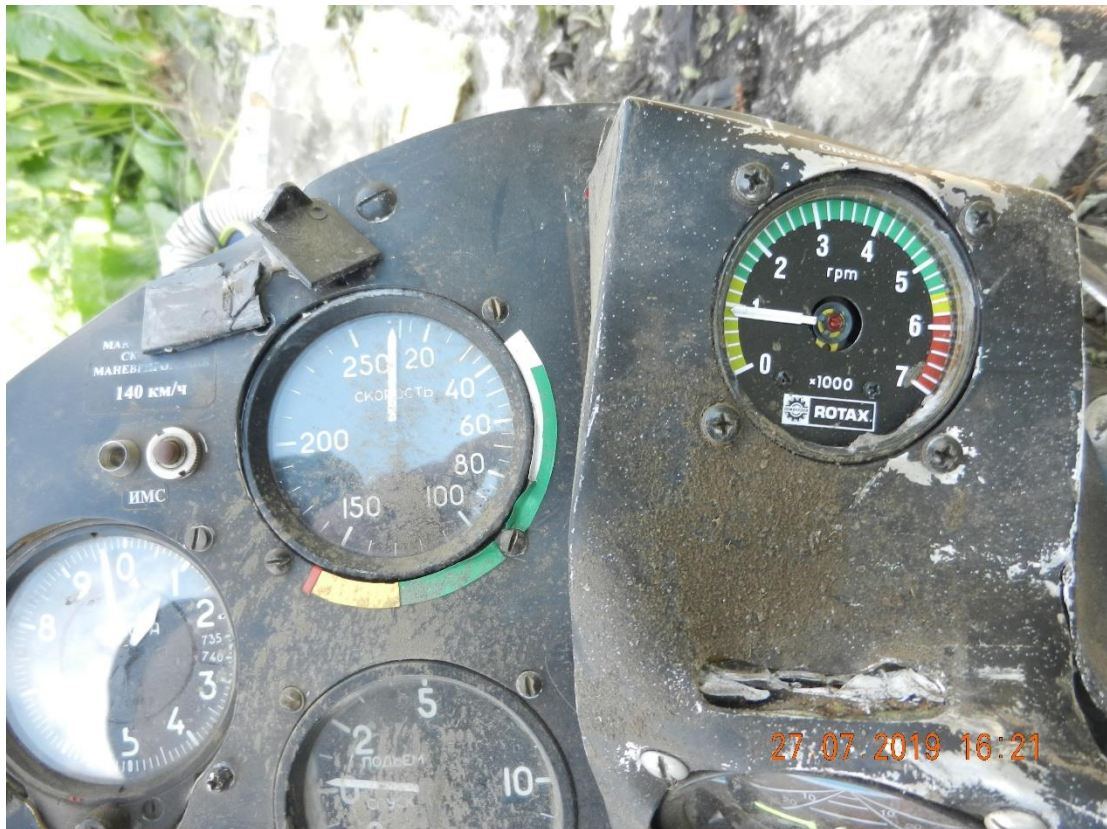
Показник обертів двигуна показує оберти двигуна під час руйнування конструкції НЛПС Х-32-912

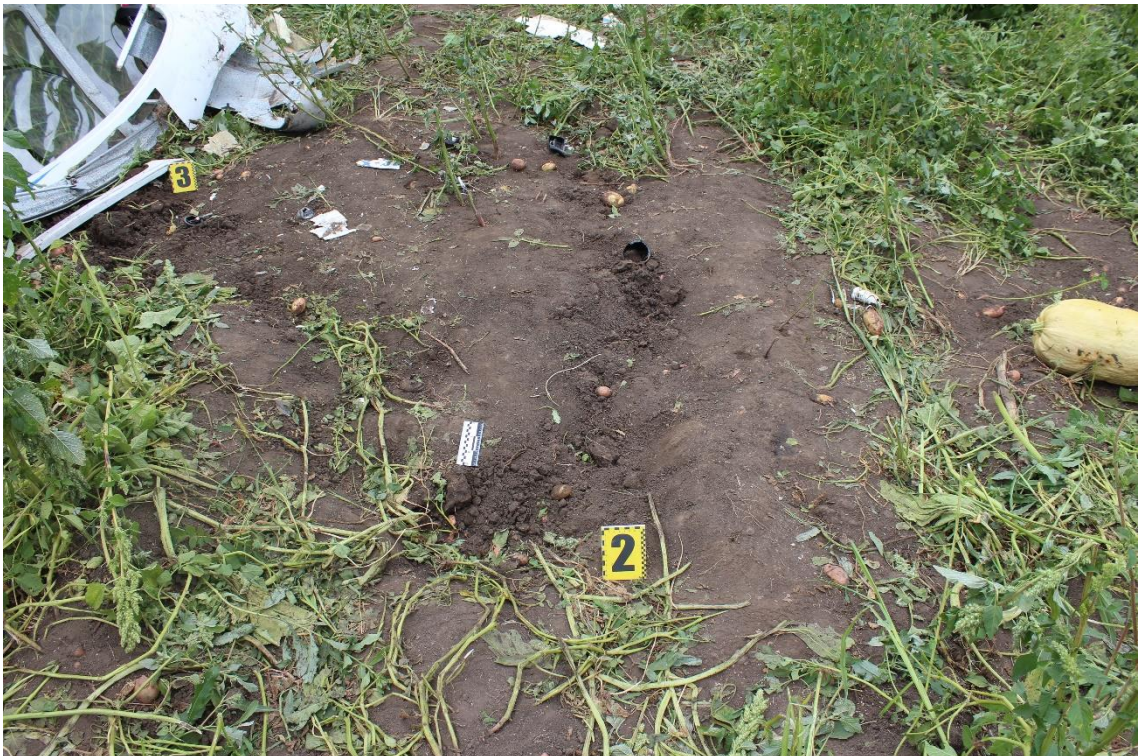
Позначка №2 означає місце торкання лівої кінцівки крила з землею.

Характер заглиблення (2) означає, що літак зіткнувся з землею з лівим креном, перекинувся через ліве крило на кабінку пілота. В наслідок перекидання та удару об землю кабіна пілота була зруйнована та зламана права консоль крила.
