ОСТАТОЧНИЙ ЗВІТ

**за результатами розслідування катастрофи повітряного судна
CESSNA-172M UR-WTA, що сталася 26.05.2017 в м. Чернігові,
поблизу аеродрому «Півці»**

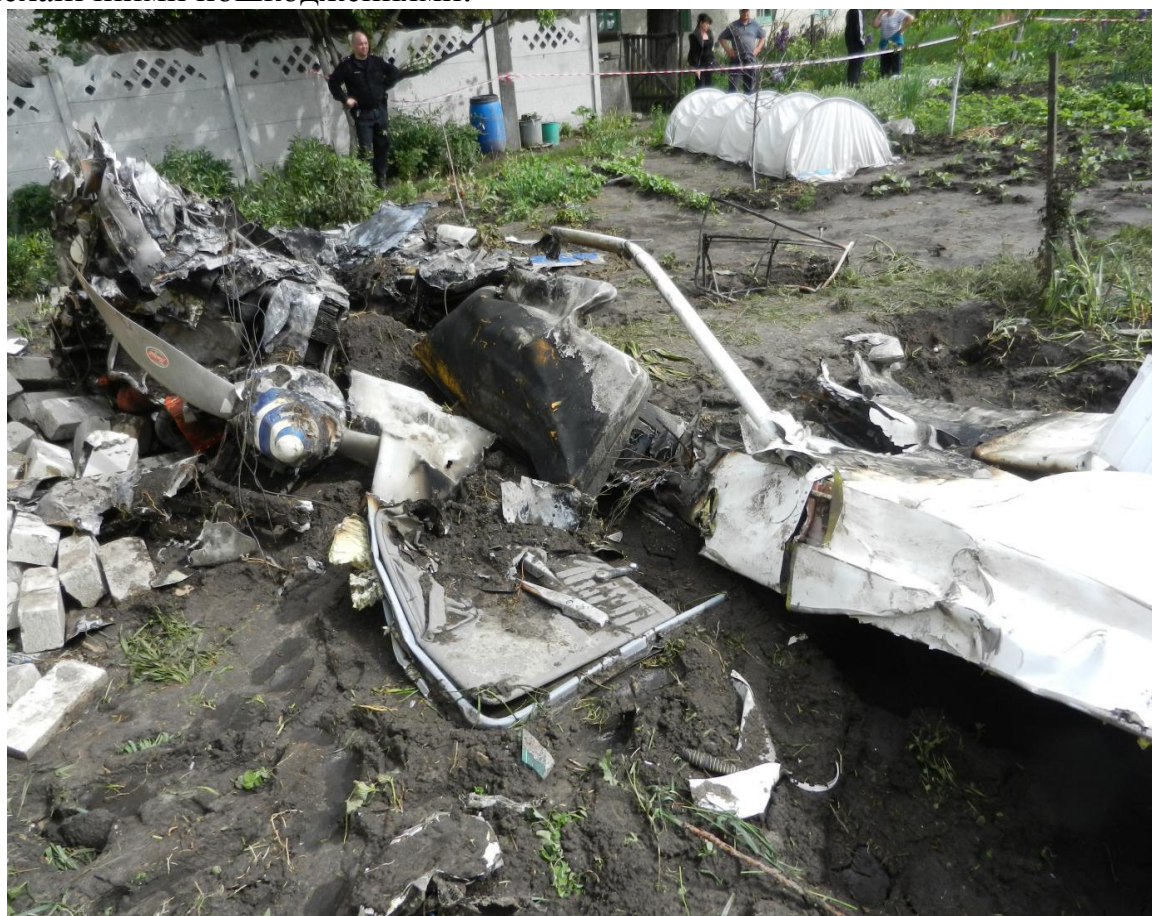
1.

Після падіння літак було зруйновано механічними пошкодженнями та пожежею. Пожежа була досить сильною і вона знищила практично весь фюзеляж та кабінку. На місці залишилися фрагменти літака, частково згорілі та з механічними пошкодженнями:

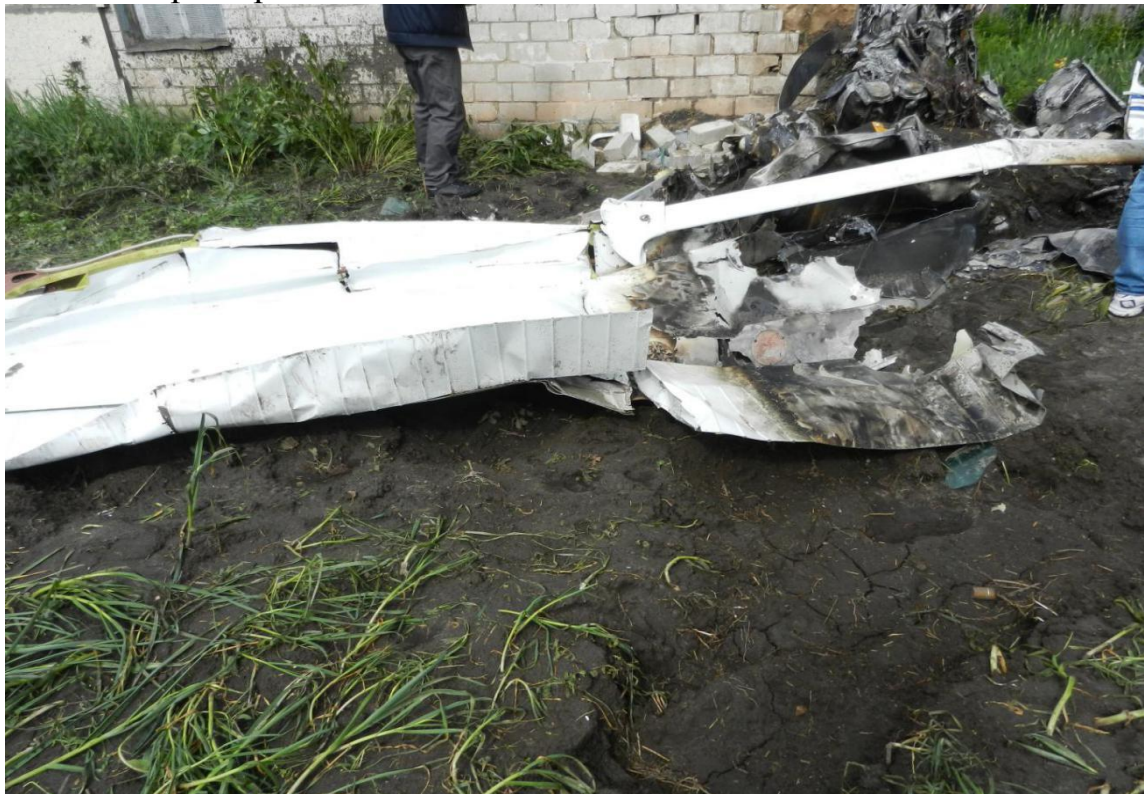
2.

Права консоль крила разом з підкосом з механічними пошкодженнями:

Права консоль крила знаходиться зліва (по польоту) в перевернутому стані разом з розірваним правим паливним баком. Підкіс правої консолі крила підламаний.

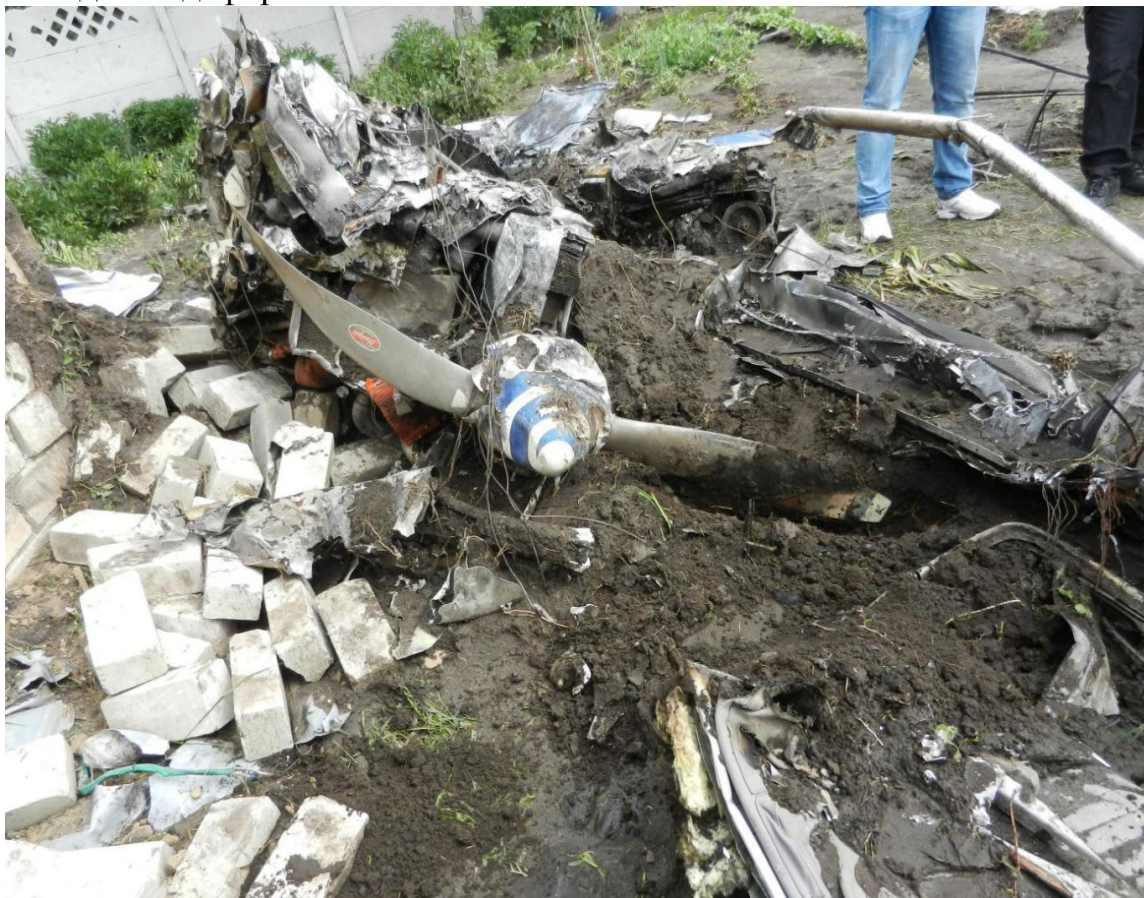
3.

Двигун з однією деформованою лопаттю гвинта:

Одна лопать повітряного гвинта частково зігнута, інша лопать не деформована, що свідчить про відмову двигуна і як слідство відсутність обертання повітряного гвинта під час зіткнення літака з землею. Трубопроводи частково згоріли, на двигуні залишилися карбюратор, вхідний повітряний пристрій разом з фільтром (деформований), масляний фільтр, магнето (ліве та праве), гувернер, паливний насос та паливний відстійник (пошкоджений), свічки та частково електричні провoda високої напруги.

Враховуючи розташування уламків ПС та сліди на землі, комісія вважає, що зіткнення літака з землею сталася з МК= 337° . Після зіткнення ПС з землею двигун відірвався від фюзеляжу та по інерції полетів вперед. Після огляду двигуна та повітряного гвинта, комісія прийшла до висновку, що під час зіткнення з землею двигун не працював. На це вказує одна підігнута лопать гвинта, а друга без пошкоджень.

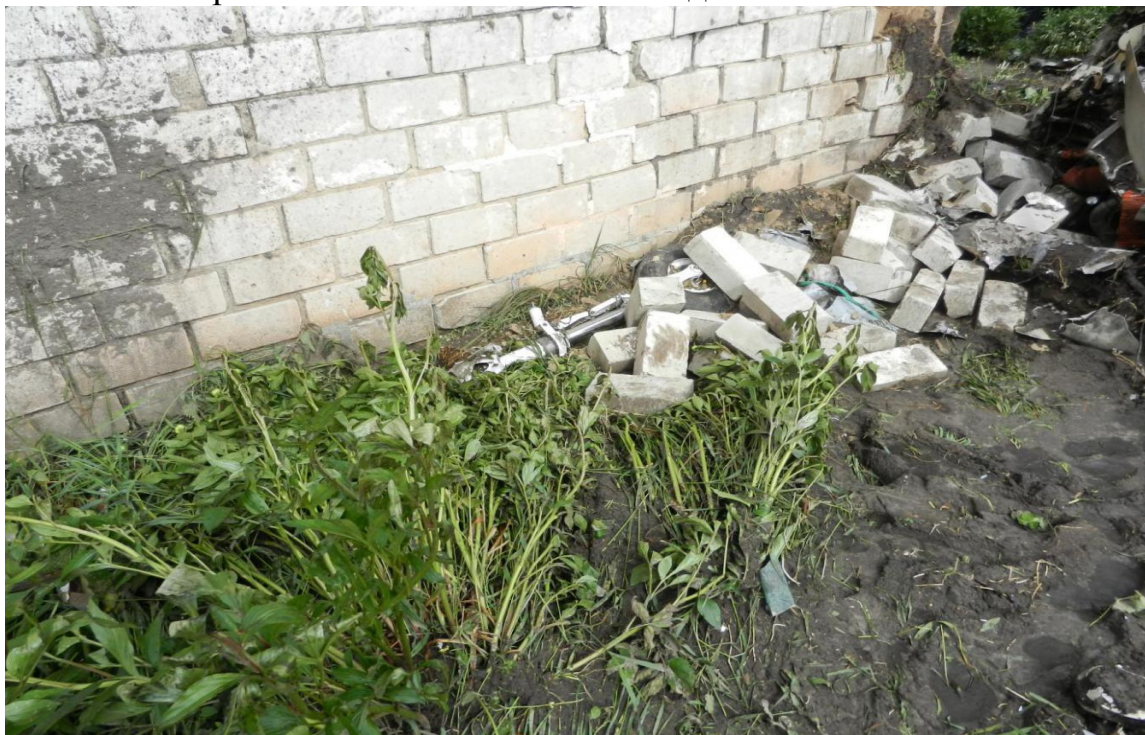
4.

Стійка носової опори шасі з механічними пошкодженнями:

Літак лежить на подвір'ї в перевернутому стані з магнітним курсом 314⁰. Магнітний курс вулиці, де знаходиться будинок, 290⁰. Стійки шасі відірвані від фюзеляжу, з механічними пошкодженнями та обгорілі, носова стійка знаходиться попереду (по польоту) біля стіни дома, зламана.

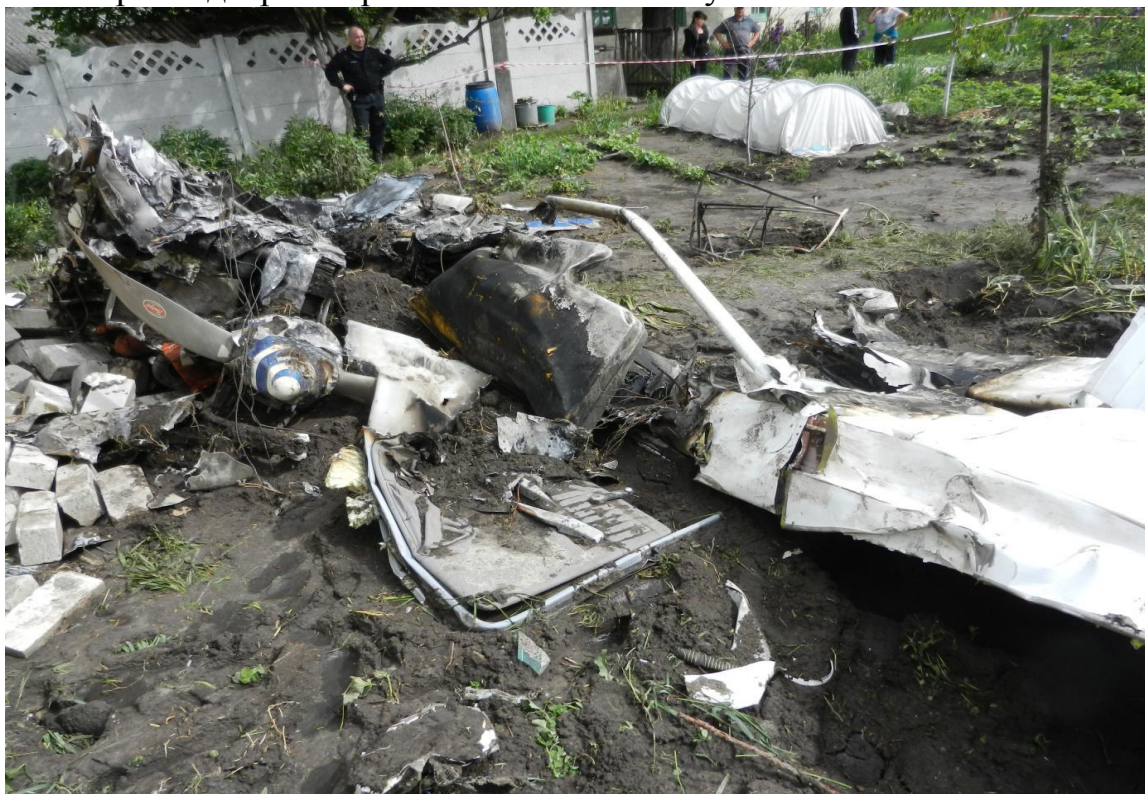
5.

Фрагменти правої двері та правого паливного баку:

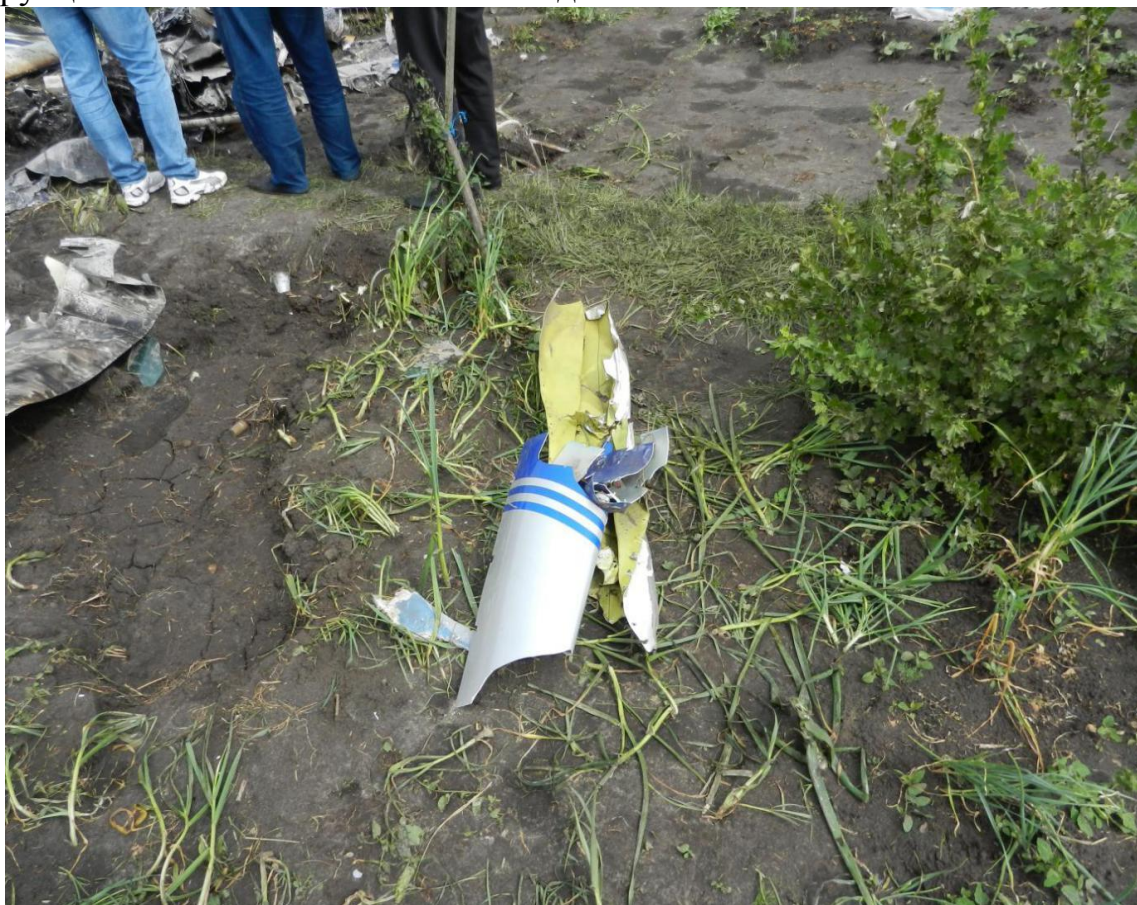
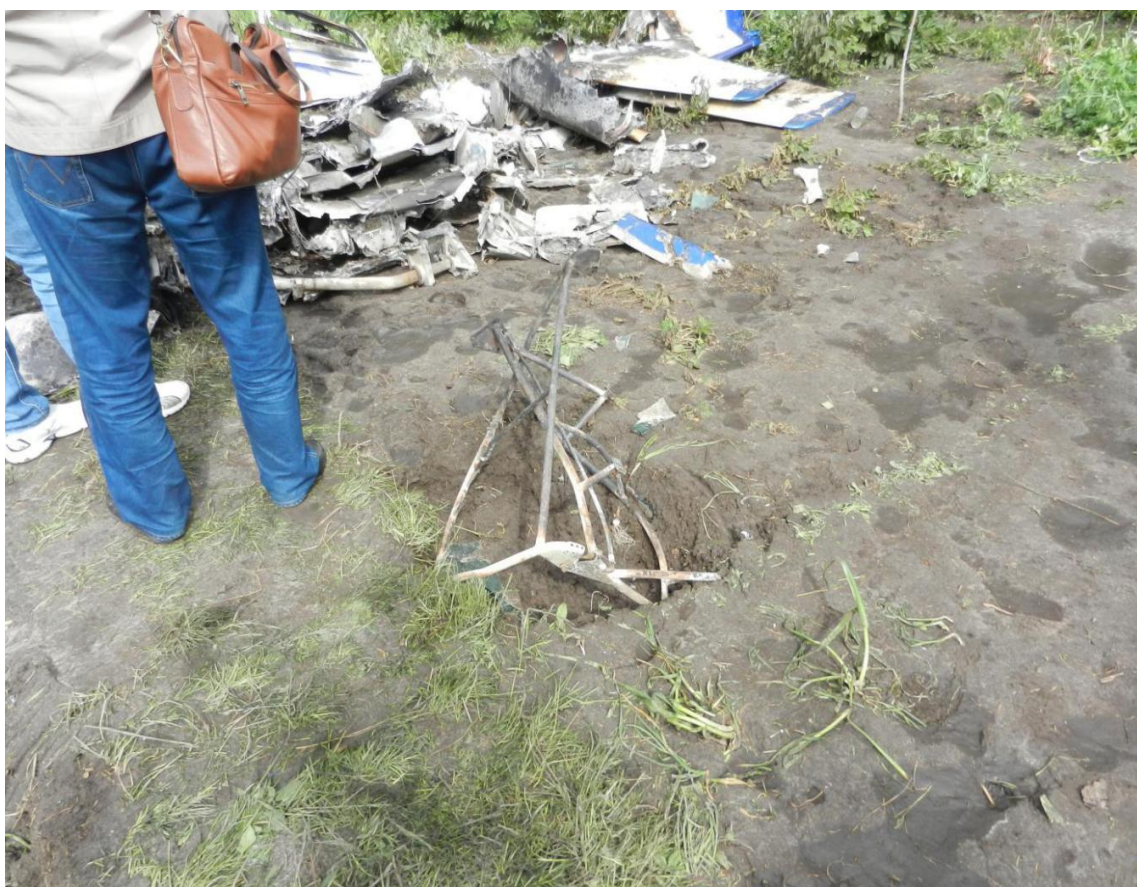
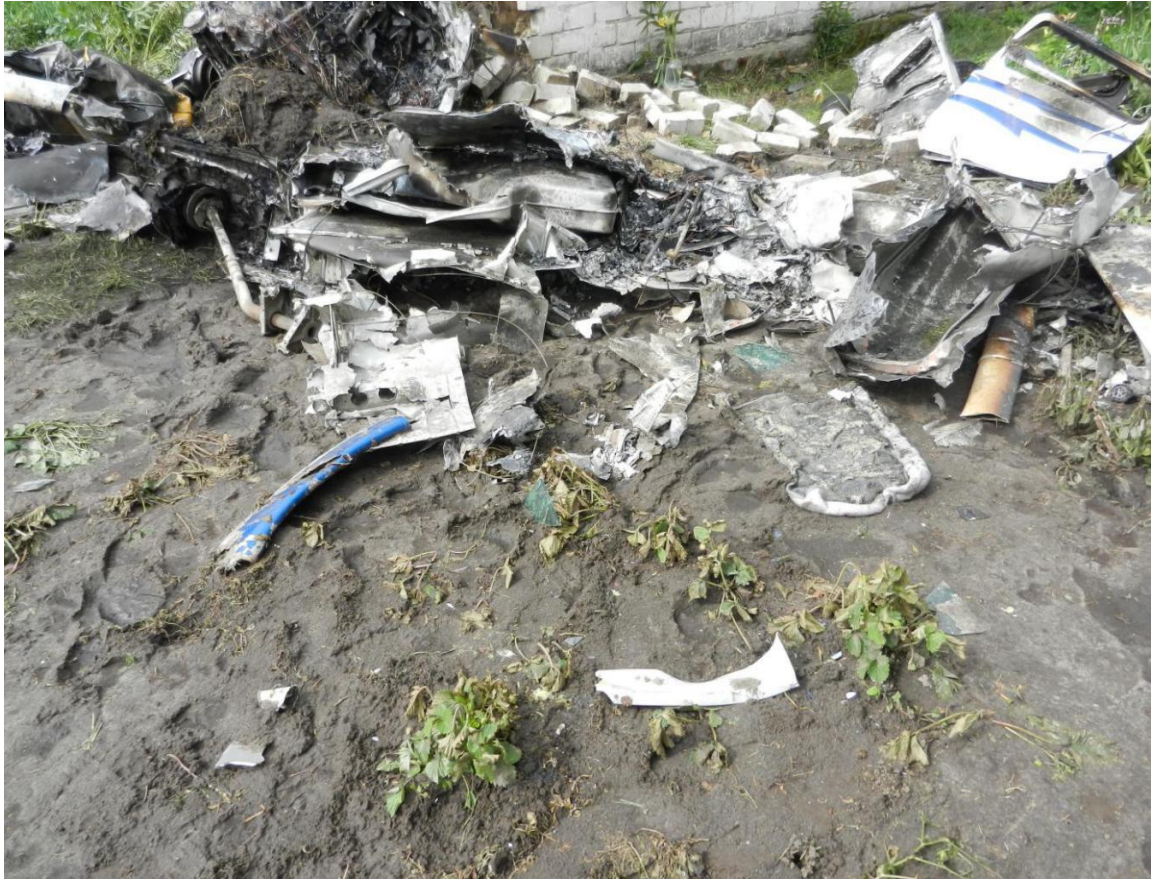
У дворі будинку знаходяться згорілі фрагменти обшивки, крісел та конструкції літака з механічними пошкодженнями:

У дворі будинку позаду (по польоту) знаходяться фрагменти обшивки, крісел та конструкції літака з механічними пошкодженнями, згорілі.

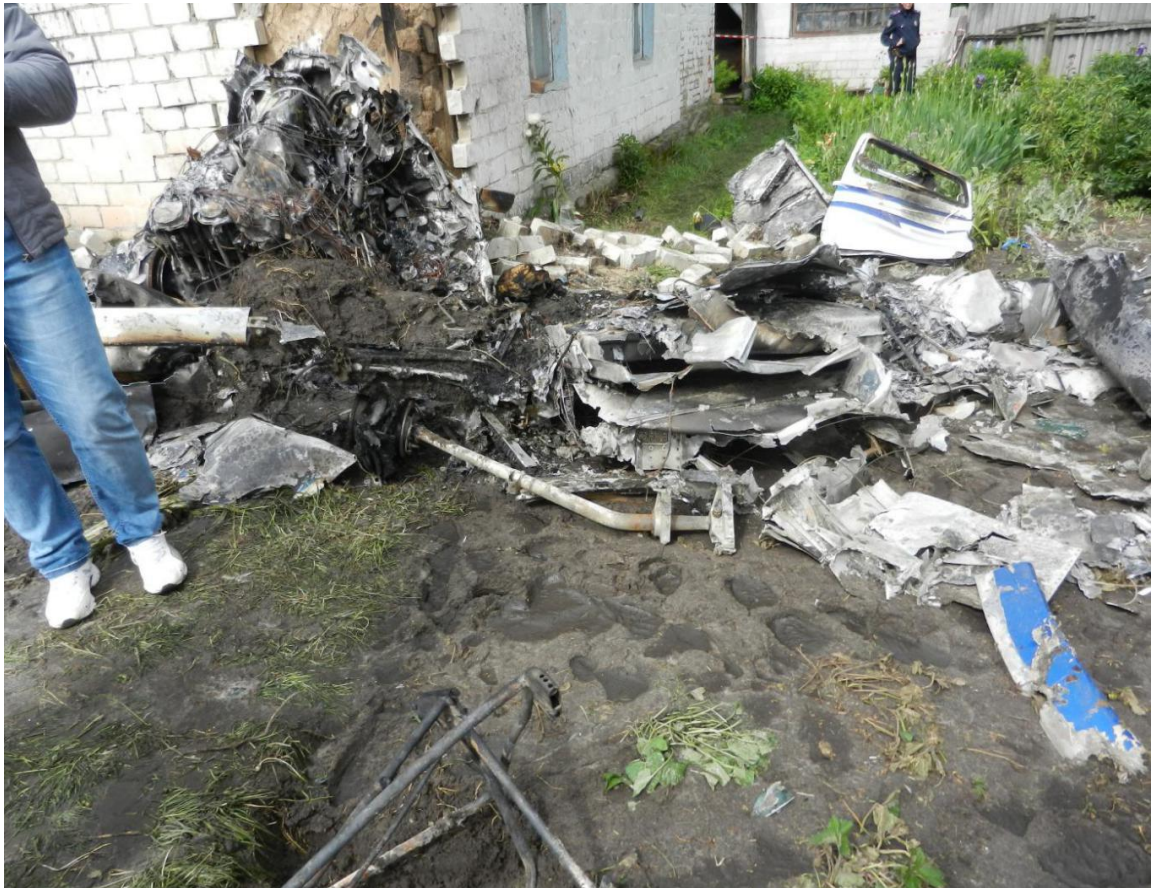
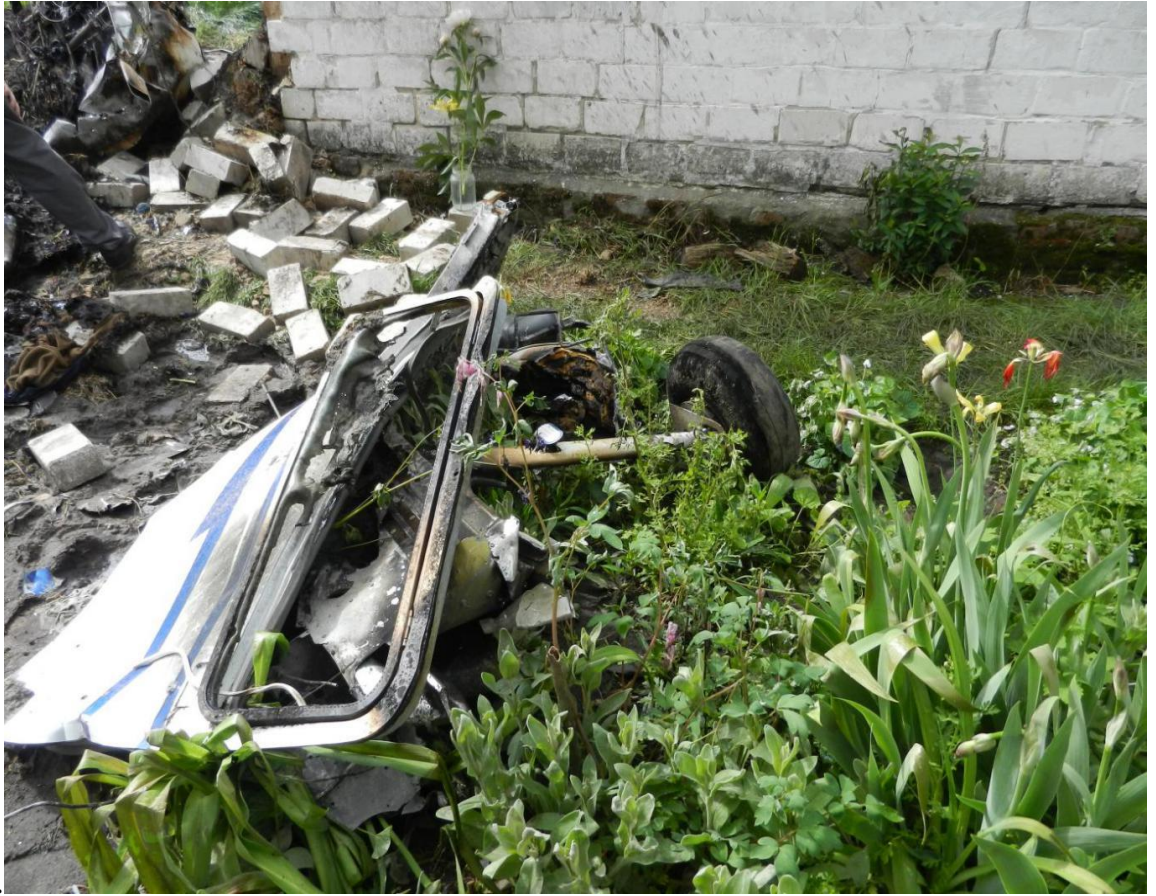
Права та ліва опори шасі, ліва двірка з механічними пошкодженнями та згорілі:

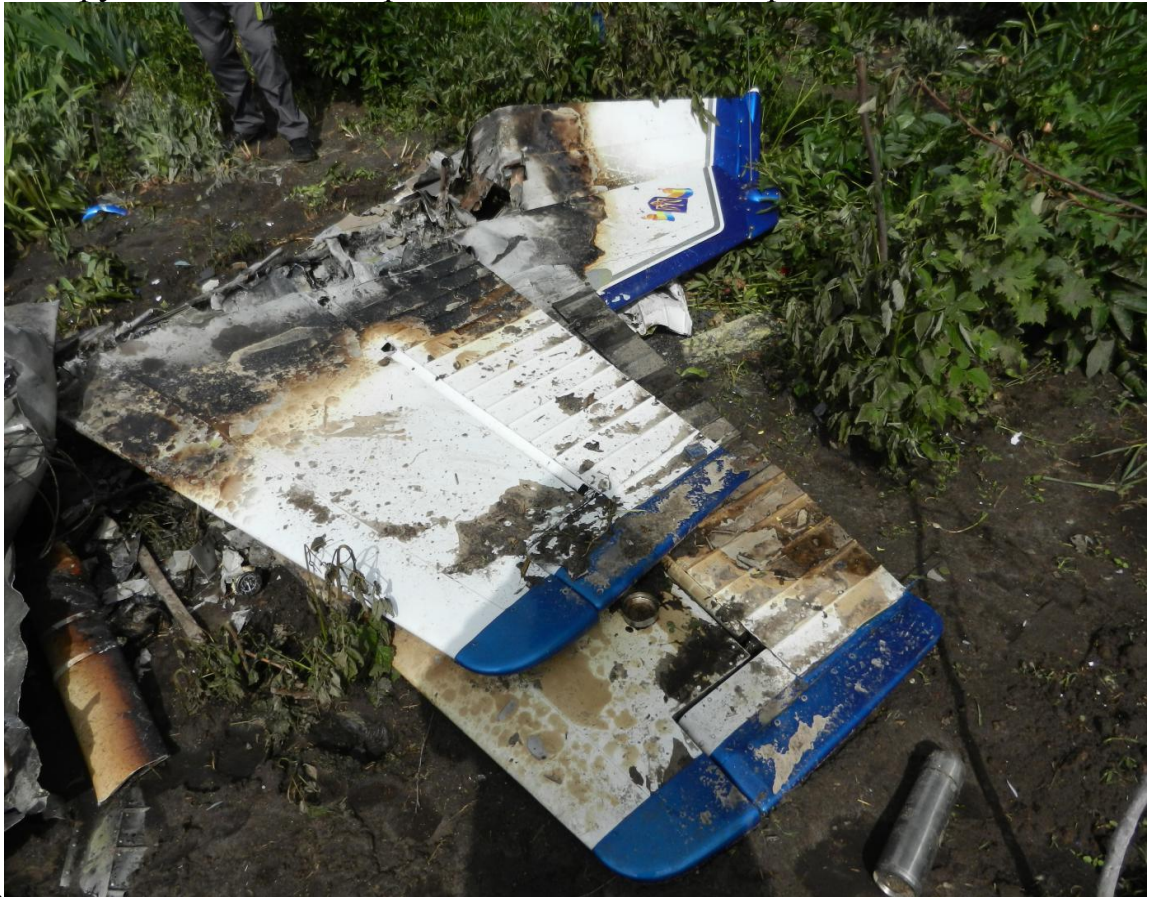
11.

Частково зруйновані ліва та права консолі стабілізатора та киль:

Весь фюзеляж згорів, включаючи пілотську кабіну. Залишилися напівзгорілі та з механічними деформаціями ліва та права консолі стабілізатора та киль. Також залишилися деформовані двері (ліва та права).

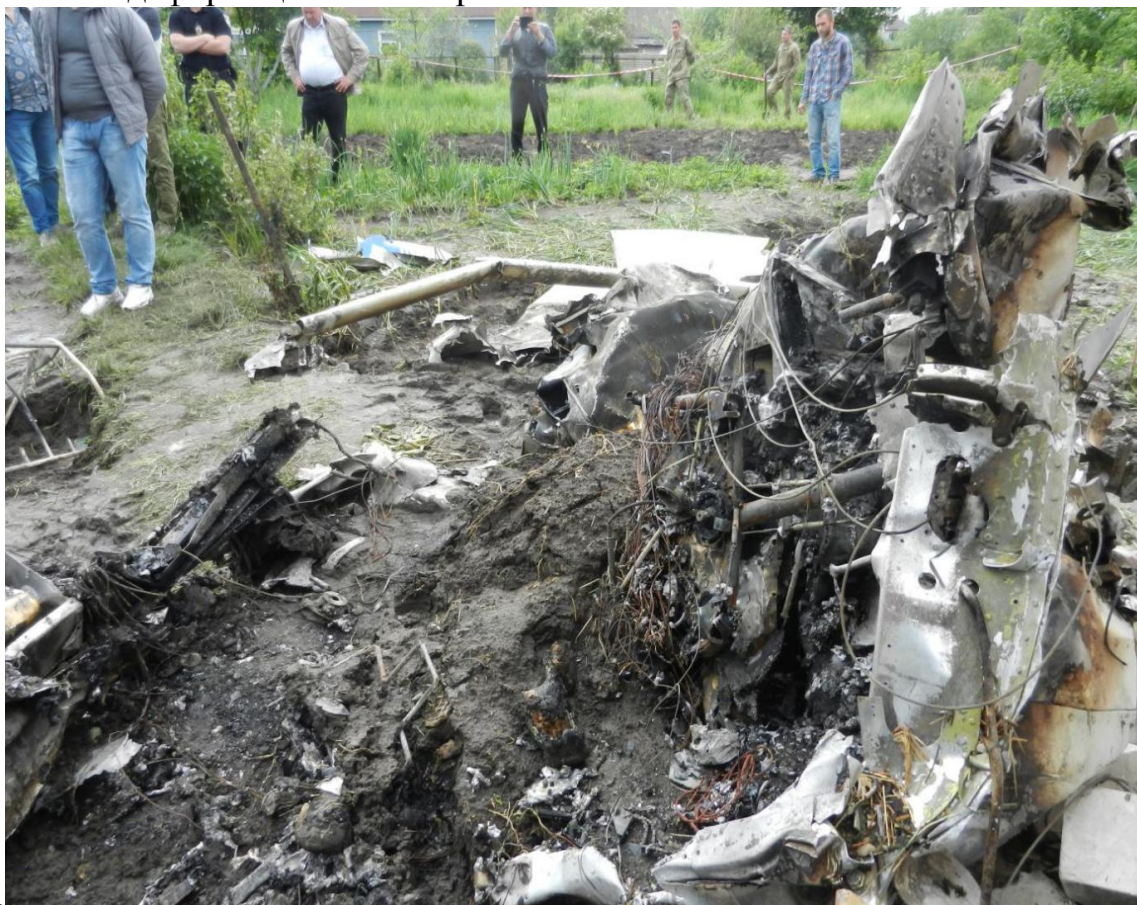
12.

Штурвальні колонки, тросова проводка та частини приладної панелі з механічними деформаціями та згорілі:

Пілотська кабіна згоріла та зруйнована повністю, залишилися обгорілі штурвальні колонки, тросова проводка та частини приладної панелі з механічними деформаціями, згорілі

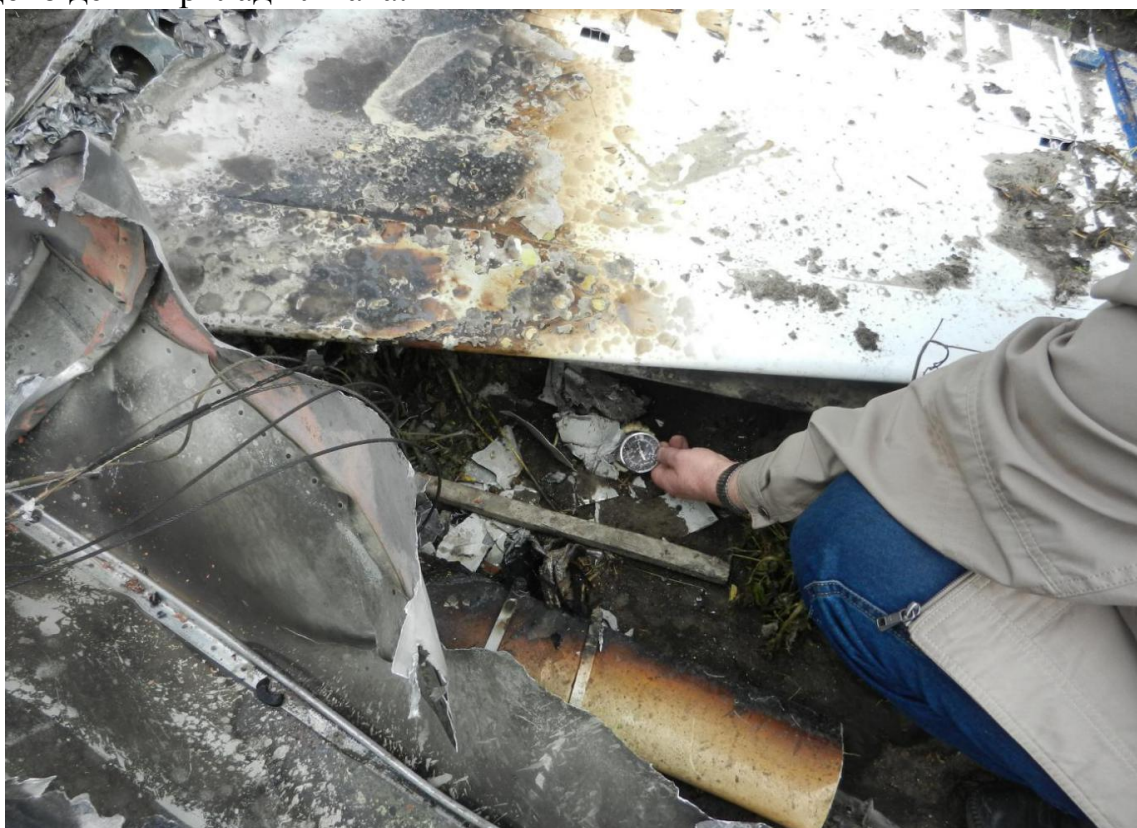
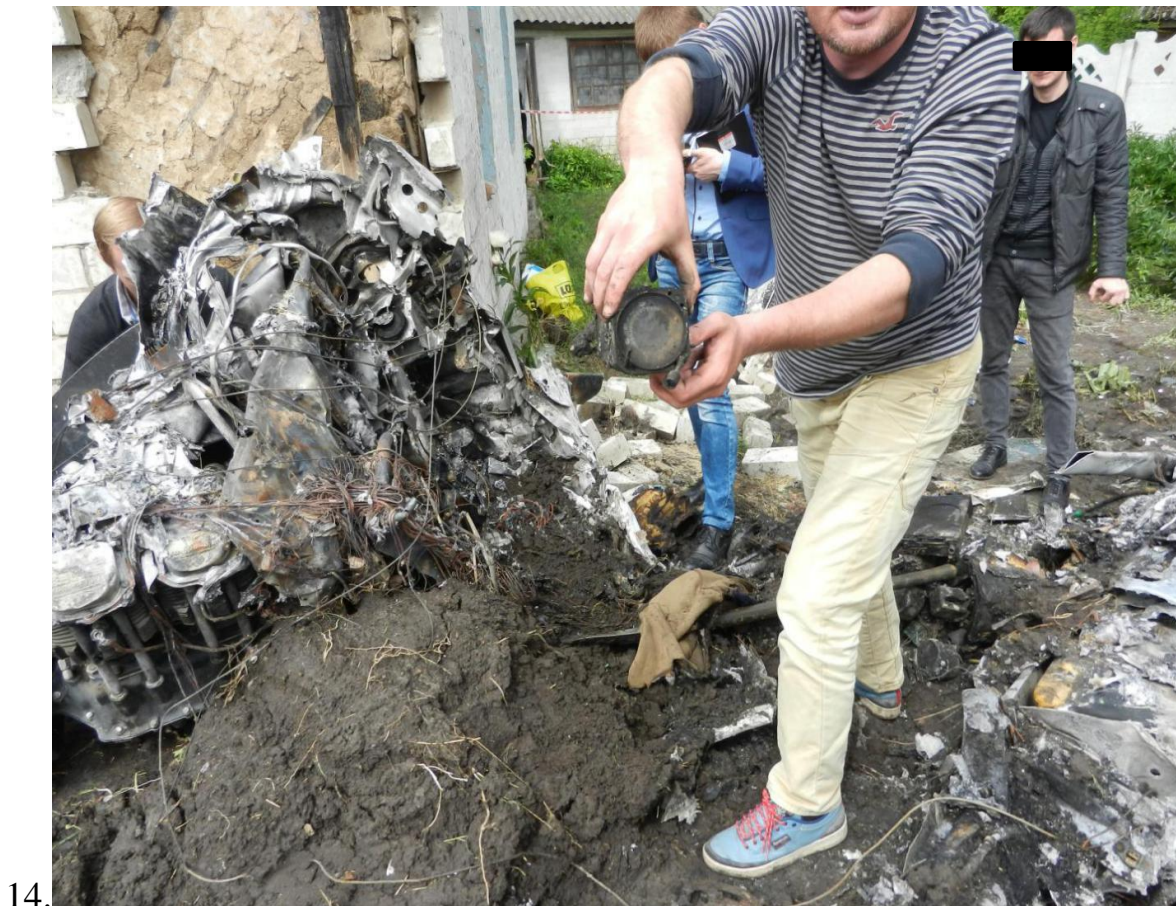
Знайдено деякі прилади літака:

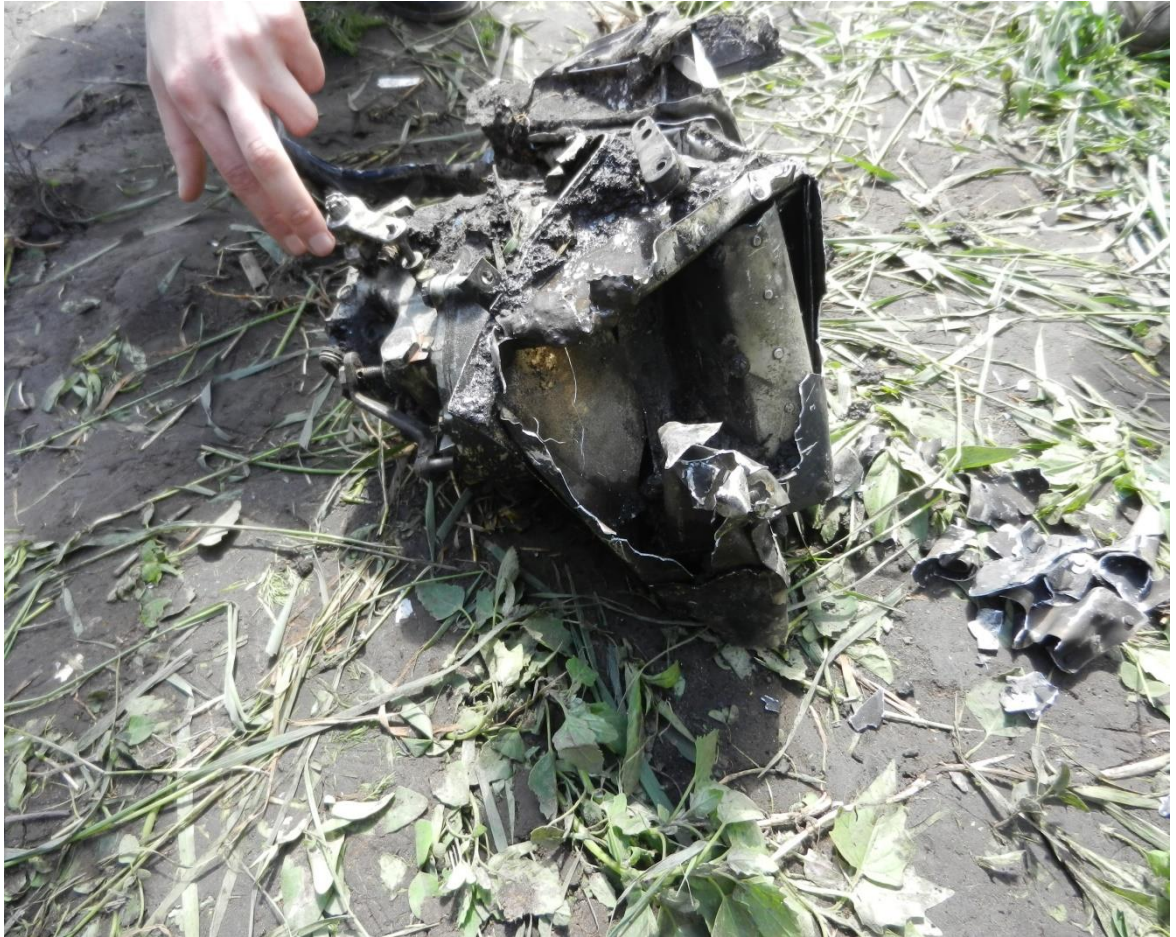
Аналіз синоптичної ситуації дає змогу вважати, що найбільш вірогідно ПС летіло в метеорологічних умовах, які сприяють серйозному обледенінню карбюратора в режимі круїзного польоту і зниження при не задіяній системі підігріву карбюратора. Це припущення підтверджує знайдений корпус повітряного фільтра з повітряною заслінкою в положенні «відчинено» для зовнішнього повітря (на фото), а також інформація, що надана до НБРЦА Старшим розслідувачем по безпеці польотів Textron Aviation – виготовлювача Cessna. Він є Радником від Cessna (виробник планера) вповноваженого представника NTSB. Також він є Радником від Lycoming (виробника двигунів).
