Національне бюро з розслідування авіаційних подій та інцидентів з цивільними
повітряними суднами
(НБРЦА)

12/2019

Інформаційний Бюлетень

Стан безпеки польотів цивільних ПС в Україні у грудні 2019 року

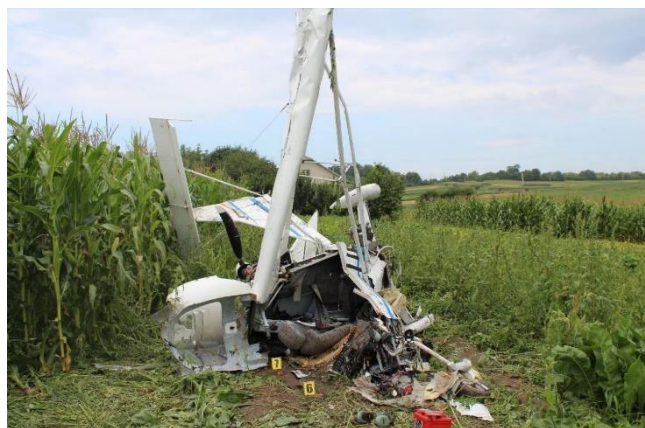
3.1.1. 26.07.2019 сталася аварія з надлегким повітряним судном (далі НЛПС) Х-32-912 «Бекас», власника НЛПС ТОВ «АВІА-ПРАКТИКА». Згідно пояснень очевидців аварії, у день події, близько 09:00 київського часу (06:00UTC) НЛПС Х-32-912 здійснив зліт з ЗПМ «Погорілівка». Після зльоту НЛПС взяло курс на село Погорілівка, Заставницького району, Чернівецької області. Виконавши одне коло над селом, приблизно на висоті 50 метрів (пояснення очевидців), НЛПС знижувався за спіраллю до висоти 20 метрів та, при виконанні другого кола з великим лівим креном, впав на город біля житлового будинку. Першу допомогу пілоту і другій особі, яка знаходилася на борту НЛПС, здійснили місцеві жителі. Після прибуття швидкої медичної допомоги, пілот і друга особа були госпіталізовані у важкому стані до Заставницької районної лікарні. Аварія сталася у простих метеоумовах.

Згідно з висновком комісії з розслідування найбільш вірогідною причиною АП НЛПС Х-32-912, стало виконання розвороту НЛПС зі зниженням та великим креном, більше 45° (показання очевидців АП), на небезпечно малій висоті, що призвело до зіткнення з землею.

Супутні фактори: - виконання польоту на не підготовленому для польоту літаку
