**НАЦІОНАЛЬНЕ БЮРО
З РОЗСЛІДУВАННЯ
АВІАЦІЙНИХ ПОДІЙ ТА
ІНЦИДЕНТІВ З ЦИВІЛЬНИМИ
ПОВІТРЯНИМИ СУДНАМИ**
Сектор аналізу та попередження
авіаційних подій
16.01.2018 № 3.2.14-16

ІНФОРМАЦІЙНИЙ БЮЛЕТЕНЬ
Про стан безпеки польотів з цивільними ПС України у грудні 2017 року

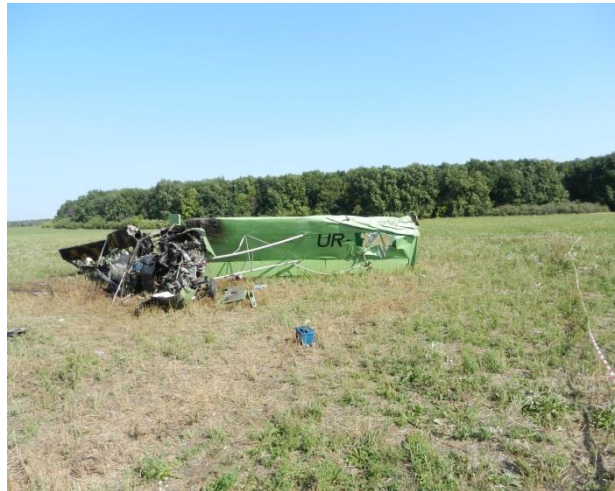
3.1.1. 11.09.2017 о 08:05 (Київський час) при виконанні авіаційно-хімічних робіт в районі села Охоче, Нововодолазького району, Харківської області, на літаку НАРП-1 UR-WWA, після злету ПС з МК-130°, при виконанні лівого розвороту для польоту на поле, що оброблялося, літак зіткнувся лівою консоллю крила з землею з подальшим ударом об землю повітряним гвинтом, розворотом на 100° та впав на фюзеляж. При зіткненні літака з землею КПС отримав значні тілесні ушкодження та помер у лікарні 12.09.2017. ПС зазнало значних пошкоджень та частково згоріло.

Згідно з висновком комісії з розслідування причиною катастрофи літака НАРП-1 UR-WWA, який експлуатувався приватною особою стало звалювання літака у лівий штопор та зіткнення з землею, що призвело до тілесних ушкоджень із смертельним наслідком для пілота.

Причиною звалювання літака у штопор, стало перевищення пілотом обмежень кута крену під час виконання АХР та максимально допустимої злітної ваги літака, що встановлені КЛЕ НАРП-1, втрата швидкості літака через неправильні дії КПС при виконанні першого розвороту на злеті.

- невідповідність пілота;
- невідповідність літака;
- самостійна зміна типової конструкції крила літака (відсутність тканевої герметизуючої стрічки, яка герметизує щілину між крилом та закрилком і покращує аеродинаміку крила в цілому, згідно до креслення Т-75.006-20-000А, позиція 83. Тканина «500» розміром 150x2990, що приєднується до крила та закрилку клеєм 88НП);
- самостійна заміна баку для хімікатів, передбаченого типовою конструкцією на бак не типової конструкції (в кабіні пілота, з можливістю його скидання в аварійній ситуації).

Експлуатантам та власникам повітряних суден авіації загального призначення, у тому числі легких, надлегких, аеростатичних та аматорських, дотримуватися вимог Повітряного кодексу України та Авіаційних правил України щодо:

- Отримання необхідних бортових документів з метою експлуатації ПС;
- Отримання необхідної фахової підготовки та свідоцтва льотного персоналу;
- Отримання необхідної фахової підготовки до технічного обслуговування;
- Порядку організації польотів ПС;
- Порядку використання повітряного простору України;
- Порядку зміни типової конструкції ПС тільки з дозволу підприємства виробника та Державіаслужби України;
- Посилення контролю територіальними управліннями Держспоживслужби України за організацією та виконання сільгоспвиробниками авіаційно-хімічних робіт в господарствах регіону з прийняттям дієвих заходів до керівників господарств, які допускають порушення діючих нормативних документів в галузі захисту навколишнього середовища та здоров'я населення під час використання для виконання авіаційно-хімічних робіт не сертифікованих повітряних суден та пілотів.

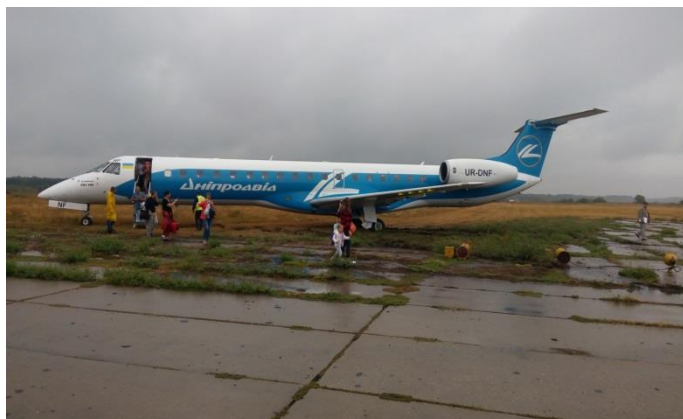
3.2.1. 01.09.2017 о 08:21 при виконанні рейсу АУІ 087 за маршрутом Бориспіль-Запоріжжя на літаку Emb-145 UR-DNF, авіакомпанії «Роза Вітрів», під час виконання посадки на аеродромі призначення на ЗПС 02, літак викотився за межі порогу ЗПС 02 вліво та зупинився на відстані приблизно 8 м від порогу та 40 м від осі ЗПС 02 на ґрунті праворуч РД-14.

Внаслідок події літак отримав незначне пошкодження допоміжної ступки правої основної опори шасі та пошкодження трьох шин гальмівних коліс. Ніхто з пасажирів та членів екіпажу не постраждав.

Згідно з висновком комісії з розслідуванням, причиною серйозного інциденту – викочування за межі ЗПС літака Emb-145 UR-DNF авіакомпанії «Роза Вітрів», що стався 01.09.2017 року на аеродромі Запоріжжя при виконанні рейсу АУІ 087 за маршрутом Бориспіль-Запоріжжя, стало:

Професійно необґрунтоване рішення КПС при проведенні передпосадкової підготовки про виконання посадки на аеродромі Запоріжжя з закрилками випущеними на 22° замість 45° і:

- при неефективному гальмуванні ПС (до залишку ЗПС 700м);
- та використанні заборонених керівництвом Embraer-145 дій по випуску закрилків на 45° в процесі пробігу та використання аварійного гальмування.

недоліків в організації льотної роботи в авіакомпанії «Роза Вітрів», стосовно підготовки екіпажу до посадки повітряного судна Emb-145, при фактичному стані злітно-посадкової смуги (ЗПС забруднена), довжина наявної посадкової дистанції близька до розрахованої екіпажем довжини необхідної посадкової дистанції.

- З метою зниження вірогідності проявлення явища аквапланування під час посадок ПС Emb145 EU/EP на забруднені ЗПС розглянути доцільність введення обмеження мінімально допустимої глибини протектора пневматика 1 мм.
