**АВІАЦІЙНА ПОДІЯ  
ОСТАТОЧНИЙ ЗВІТ  
ЗІТКНЕННЯ ГЕЛІКОПТЕРА З ЗЕМЛЕЮ ПІСЛЯ ЗЛЬОТУ**

**ТИП ПС:** **MBB-BK117 C-2(EC145)**

**РЕЄСТРАЦІЙНИЙ НОМЕР:** **UR-MHP**

з гелікоптером Airbus Helicopter EC145 UR-MHP, експлуатант  
ПрАТ «Миронівський хлібопродукт», що сталася 06.09.2018 під час зльоту  
з ЗПС «Гідропарк» м. Київ

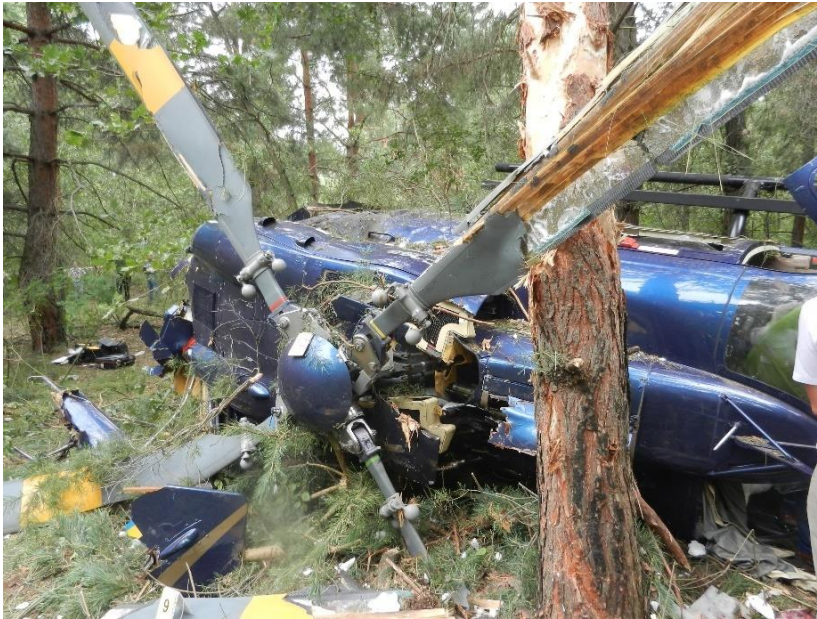
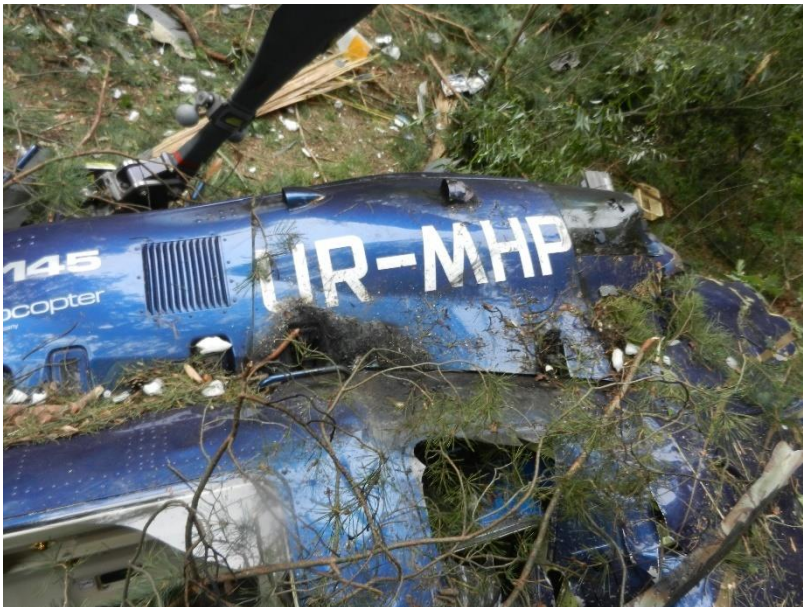
Фюзеляж правої сторони гелікоптера має значні ушкодження, розбиті вікна, зруйнована права лижа, погнуті двері пілотської та пасажирської кабіни, зламані праві двері багажного відсіку. Капоти верхньої частини гелікоптера гідросистеми, вхідного пристрою двигуна, головного редуктора, двигуна та маслорадіатора зламані та погнуті, через пошкодження в середину потрапило багато бруду з лісу.

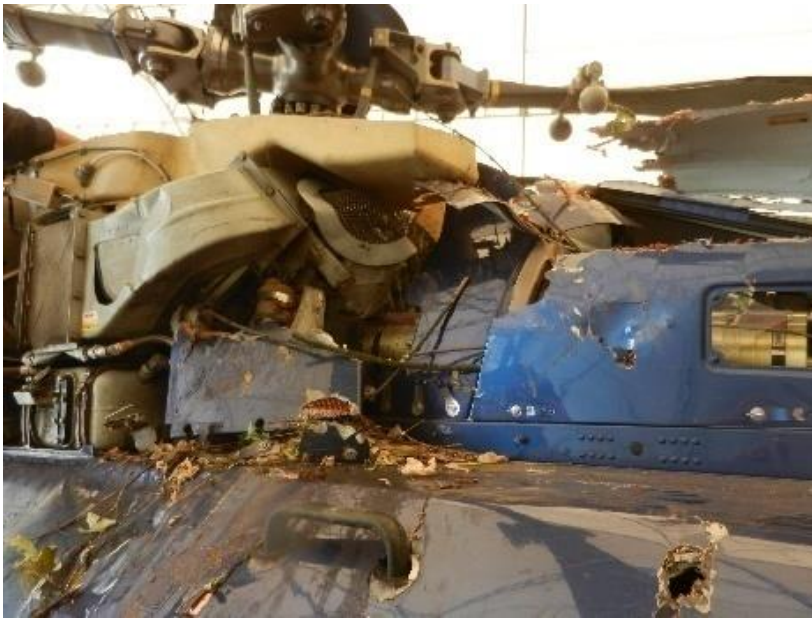
Хвостова балка майже відірвана від основної частини фюзеляжу, усі трубопроводи, електричні кабелі, хвостовий вал та управління зламане. Антени що знаходяться на хвостовій балці розбиті. Балони пожежної системи виглядають не пошкодженими окрім трубопроводів, для безпеки з них було одразу видалено піропатрони. Бортовий аварійний реєстратор знаходився на своєму місці. Зверху багажного відсіку в задній частині гелікоптера пошкоджена панель з авіаційними блоками, які вивались зі своїх місць. Лівий горизонтальний стабілізатор відірваний від балки, правий стабілізатор має багато пошкоджень. Приводний вал хвостового гвинта був знайдений відокремлений від його з'єднання з головною трансмісією.

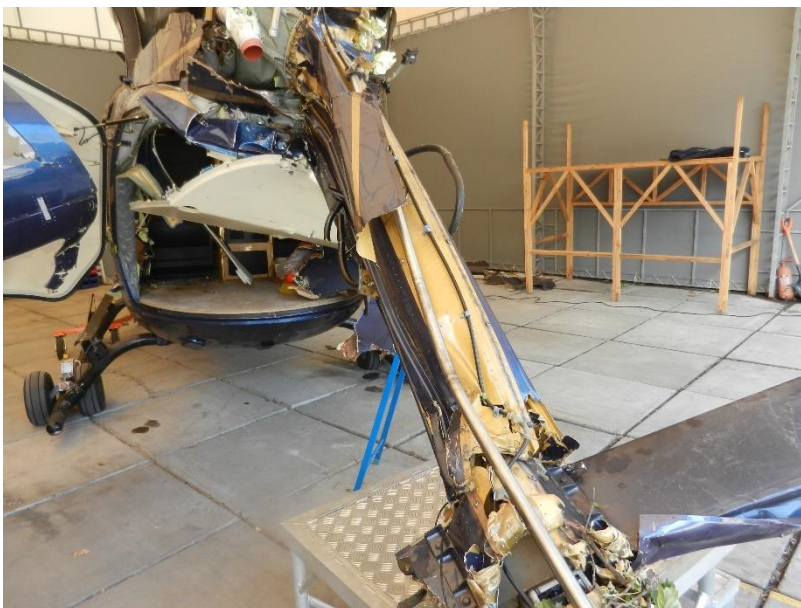
Приводний вал хвостового гвинта не показав жодних ознак обертання.

Хвостові вали зламані та погнуті, в місцях з'єднання мають сліди деформації.

Картина пошкоджень, що спостерігається на фланці з трьома болтами кріплення та прилеглий муфті Thomas, а також її відокремлення – є результатом люфту між цими частинами внаслідок низького моменту затягування щонайменше одного болтового з'єднання.

Під час дослідження трансмісії хвостового гвинта комісія з розслідування виявила відсутність одного болта кріплення з'єднувальної муфти та наявність залишків двох зруйнованих болтів з контргайками. Також під час огляду гнучкої пластини з'єднувальної муфти виявлено руйнування двох отворів і один цілий під болти кріплення. Це свідчить про те, що хвостовий редуктор та його з'єднання з приводним валом хвостового гвинта мають пошкодження, які вказують на відсутність обертання приводного валу.

Руйнування з'єднувальної муфти сталося в результаті випадання одного болту з отвору її кріплення під час польоту гелікоптера. За рахунок перерозподілу крутного моменту, який ділився на три болти весь асиметричний крутний момент перейшов на два болти. З тієї же причини гнучка частина з'єднувальної муфти була порушена і як результат сталося роз'єднання трансмісії, що призвело до втрати шляхової керованості гелікоптера.

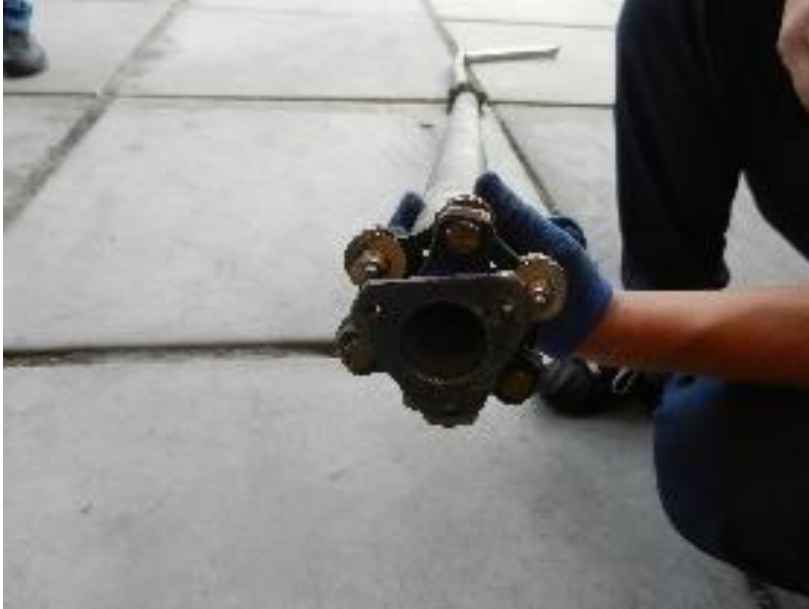
Проміжний редуктор та його корпус виглядають не ушкодженим, масло в середині вікна в наявності. З обох боків проміжного редуктора зламані хвостові вали.

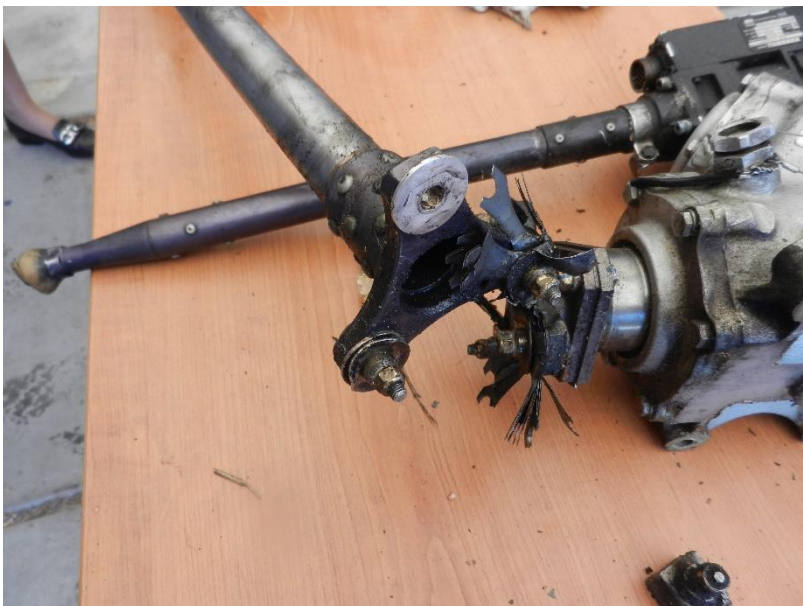
Хвостовий редуктор разом з пошкодженими лопатями хвостового гвинта та верхньою частиною кіля знаходився приблизно на відстані 5 метрів від гелікоптера.

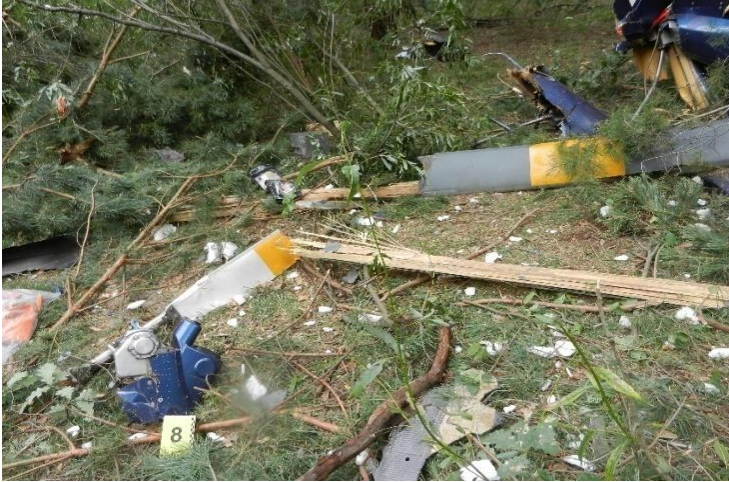
Лопаті хвостового гвинта повністю пошкоджені, одна лопать має розслоєння впродовж всієї довжини та сліди від ударів. Інша лопать має лише передню частину з кромкою, задня частина лопаті повністю відірвана.

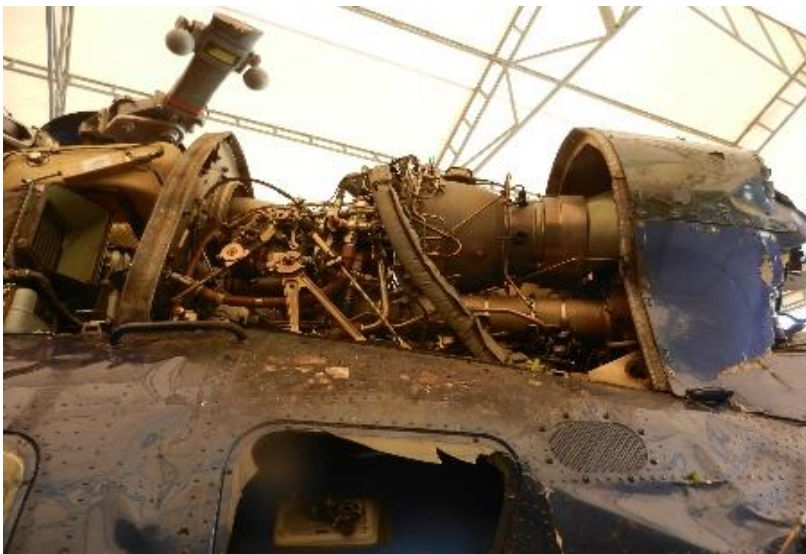
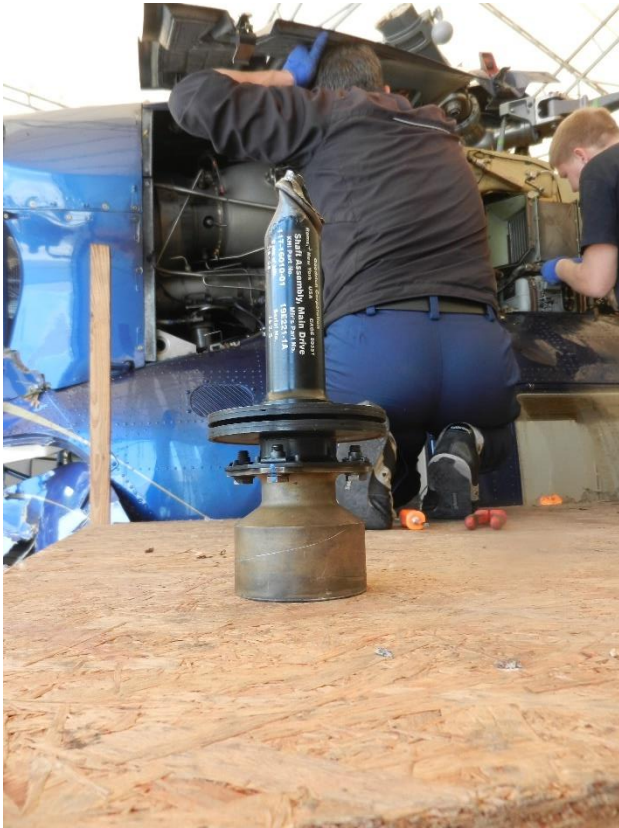
Головний редуктор знаходиться на своєму місці в середині гелікоптера, масло в наявності. Лопаті несучого гвинта повністю зламані в результаті зіткненні з деревами та поверхнею землі.

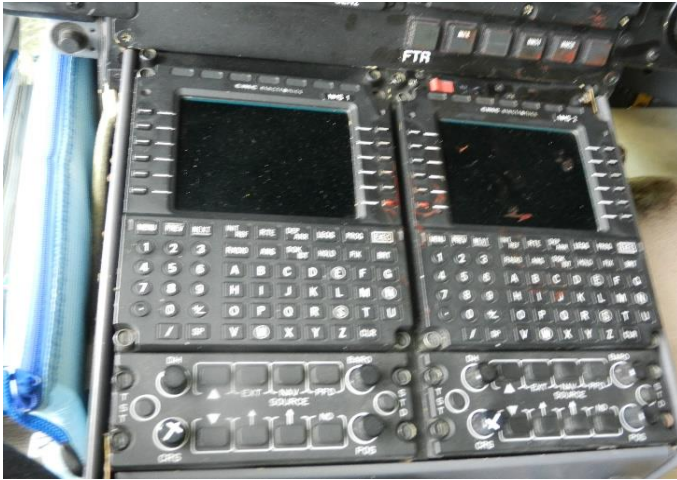
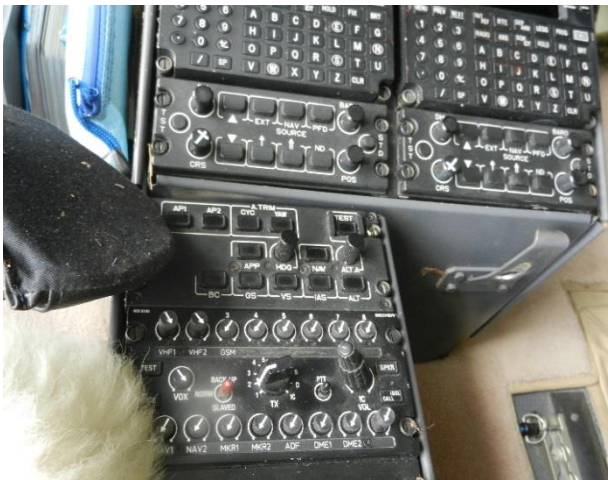
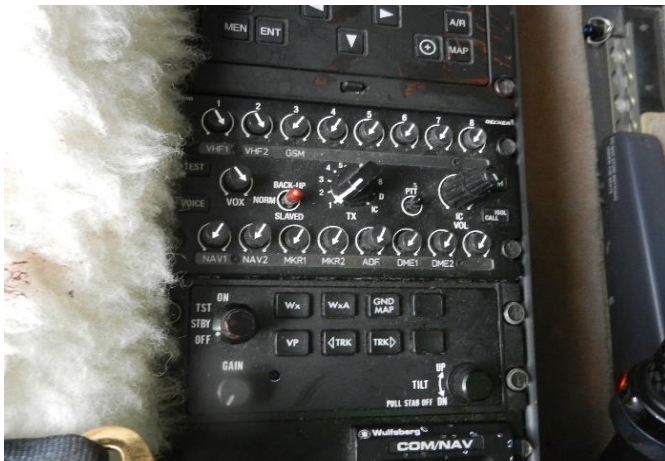
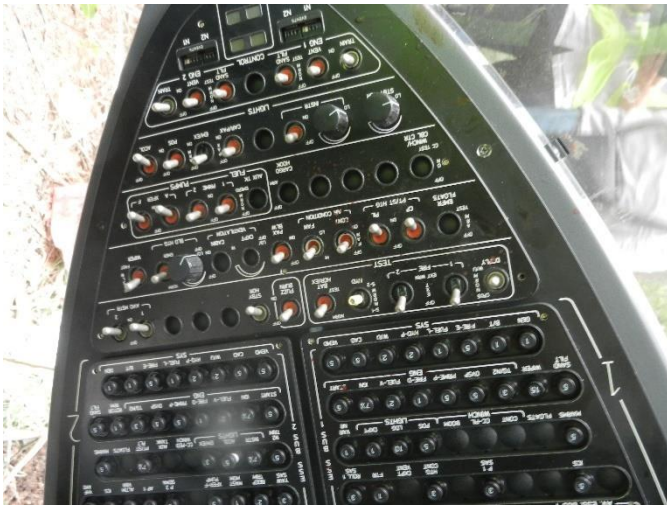
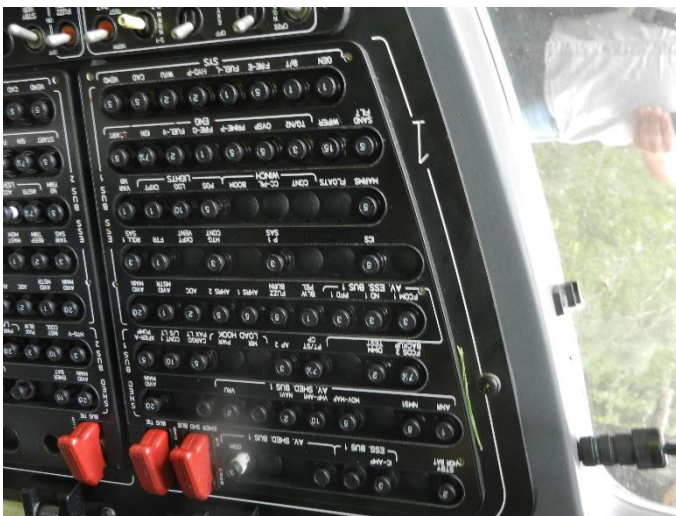
Пульты керування системами гелікоптера, авіаційні прилади, перемикачі та автомати захисту мережі без видимих пошкоджень, перемикач запалення в положенні вимкнено (OFF), головний перемикач мережі в положенні вимкнено.

Приладова панель та панель АЗС у кабіні пілотів пошкоджень не мають.

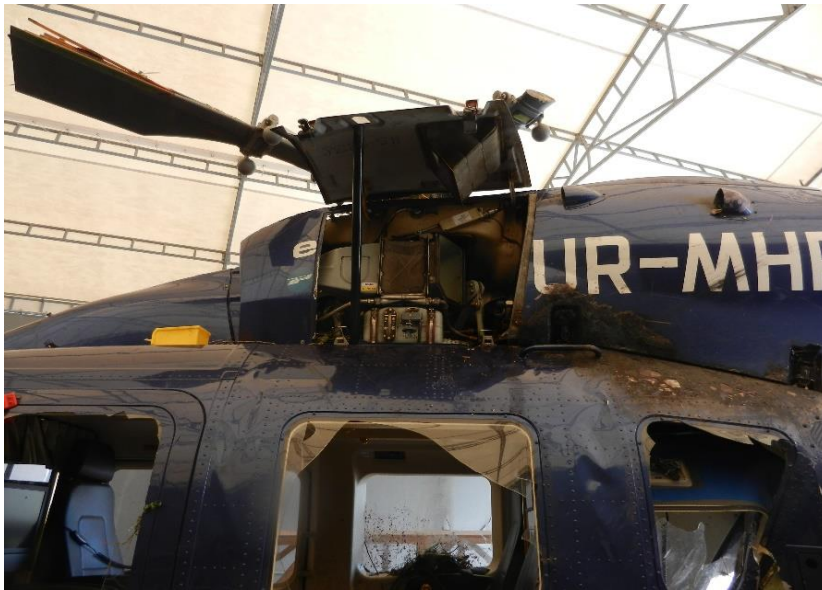
На лівому капоті двигуна є сліди зовнішнього горіння від попадання гілок дерев на гарячу частину двигуна. Горіння було ліквідовано другим пілотом.

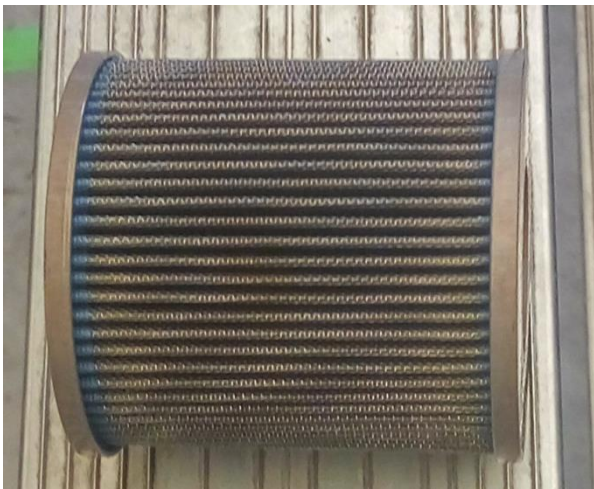
- 1) Паливний фільтр лівого двигуна p/n 956015065

Під час огляду фільтруючих елементів систем вертольоту ЕС-145 не було знайдено жодних пошкоджень фільтрів та наявності бруду на них.
