**ОСТАТОЧНИЙ ЗВІТ**

**ВИКОЧУВАННЯ ПС ЗА МЕЖІ ТОРЦЯ ЗПС ПІД ЧАС  
ВИКОНАННЯ ПОСАДКИ НА АЕРОДРОМІ  
«ІВАНО-ФРАНКІВСЬК»**

<b>ЕКСПЛУАТАНТ ПС:</b>	ПАТ «Авіаційна компанія «Дніпроавіа»
<b>ТИП ПС:</b>	Emb-145
<b>РЕСТРАЦІЙНИЙ НОМЕР:</b>	UR-DNP
<b>МІСЦЕ ПОДІЇ:</b>	Аеродром «Івано-Франківськ»
<b>ДЕРЖАВА МІСЦЯ ПОДІЇ:</b>	УКРАЇНА
<b>ДАТА ПОДІЇ:</b>	07.02.2017р.

**за результатами розслідування серйозного інциденту (викочування ПС за межі ЗПС) з ПС Emb-145, реєстраційний номер UR-DNP, що стався 07.02.2017 року під час виконання посадки на аеродромі «Івано-Франківськ»**

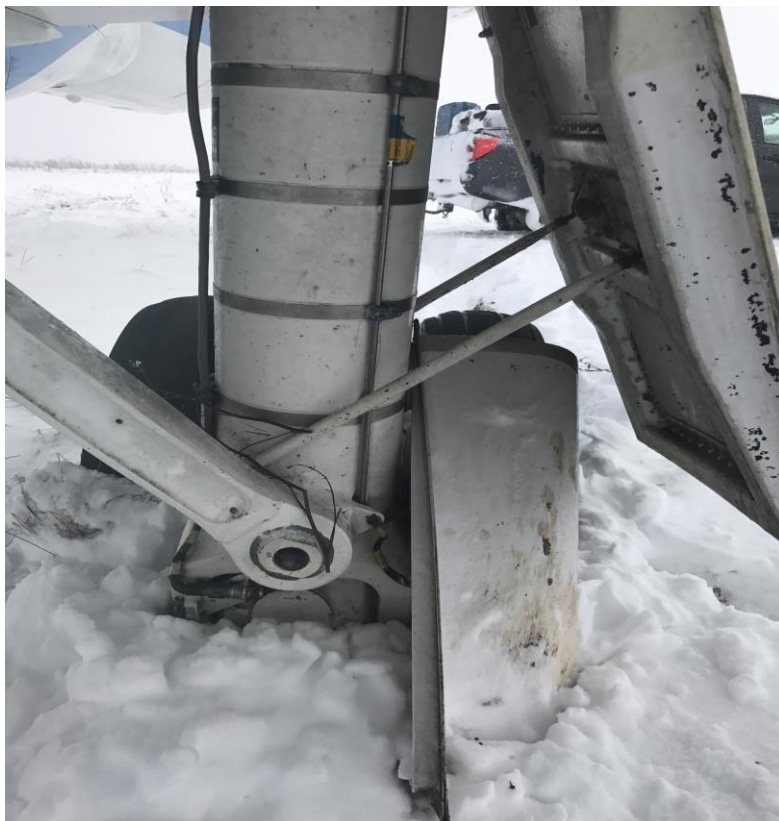
Фото 1

Заходження на посадку виконувалося на ЗПС 10 в автоматичному режимі по системі ILS. О 09:50:32 літак вискочив за межі ЗПС 28 та зупинився на відстані 160 м від торця ЗПС 28 уздовж осьової лінії ЗПС (згідно з кроками місця події). Внаслідок викочування літак отримав незначні пошкодження стулок основних опор шасі та порізи шини лівого гальмівного колеса №2, (розміри порізів колеса перевищують технічні умови експлуатації. Колесо замінено).

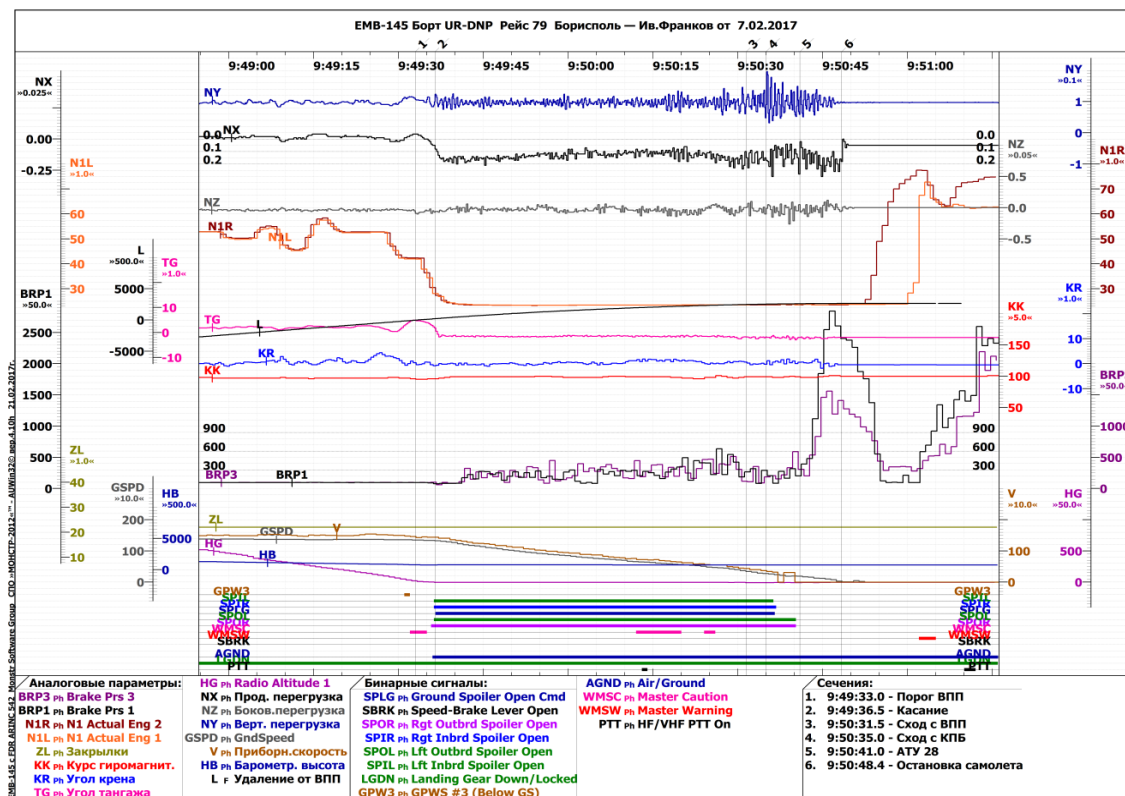
Малюнок 1

Графічне подання параметрів польоту надано на малюнку 1.

Значення розрахункової дистанції дано відносно вхідного порогу ЗПС.

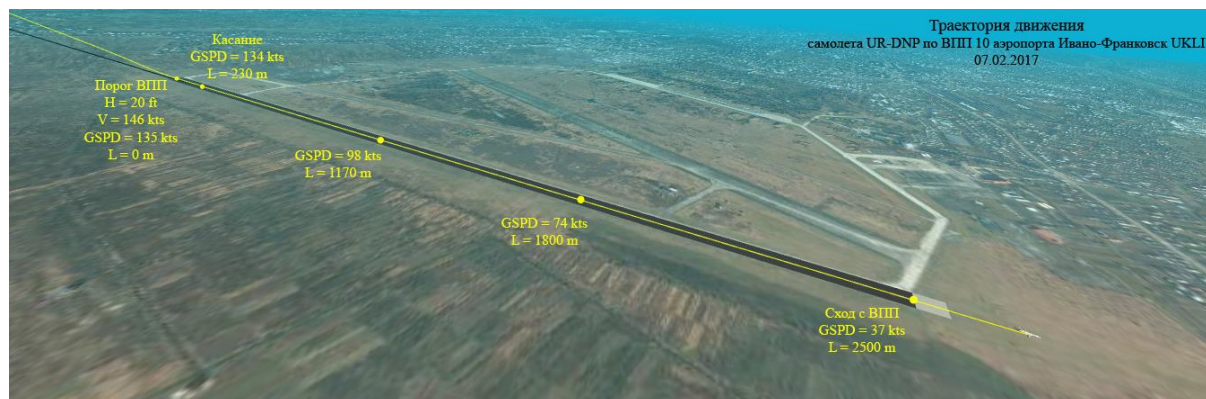
Малюнок 2

Приземлення літака відбулося на відстані 230 м від торця ЗПС 10 о 09:49:36 згідно з розрахунком по даним ЗОК на приладовій швидкості 144 вузли (133 вузли відносно землі).

**Примітка:** відповідно до вимог стор. 14 АОМ - 145/1114, перевищення швидкості  $V_{ref}$  на 8 вузлів збільшує необхідну посадкову дистанцію на 9,6%, що відповідно збільшило посадкову дистанцію на 204м.

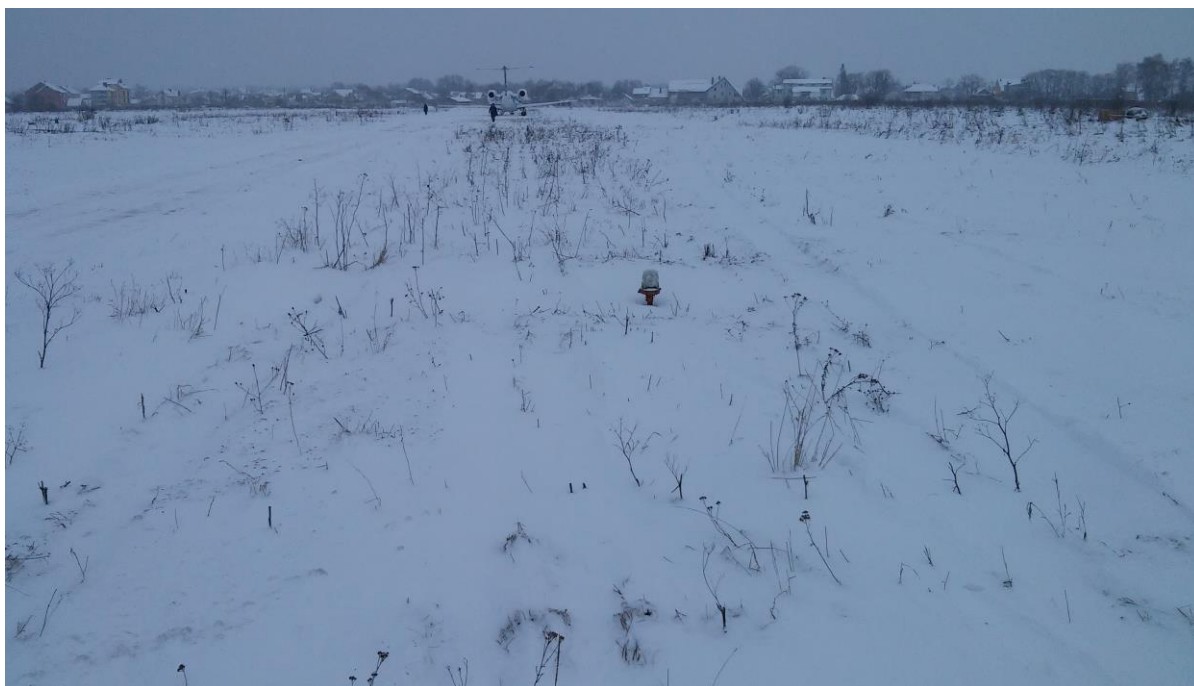
Фото 2

На ділянці ЗПС від 2340 метрів до 2460 метрів від вхідного торця тиск у гальмах підвищився і дорівнював в середньому 450 psi. Сходження літака зі ЗПС відбулося о 09:50:31 на швидкості відносно землі 34 вузли, схід з КСБ — на швидкості 28 вузлів. Літак викотився на відстань 156 метрів від торця ЗПС28 (до центру маси літака).

Безпосередньо перед зупинкою тиск у гальмах досяг 2850 psi (у першій системі) та 1560 psi (у третій).
