ОСТАТОЧНИЙ ЗВІТ ЗА РЕЗУЛЬТАТАМИ РОЗСЛІДУВАННЯ КАТАСТРОФИ - ЗІТКНЕННЯ МОТОПАРАПЛАНА ІЗ ЗЕМЛЕЮ ПІД ЧАС ВИКОНАННЯ ПРИВАТНОГО ПОЛЬОТУ

ВЛАСНИК ПС:	приватна особа
ТИП ПС:	крило парашана Style 42 виробництва ТОВ «Аерос»
РЕЄСТРАЦІЙНИЙ НОМЕР:	до Державного реєстру цивільних ПС України не внесено
МІСЦЕ ПОДІЇ:	в районі м. Кобеляки, Полтавської обл.
ДЕРЖАВА МІСЦЯ ПОДІЇ:	УКРАЇНА
ДАТА ПОДІЇ:	27.06.2019 р

**за результатами розслідування катастрофи мотопараплана,
що сталася 27.06.2019 року під час виконання приватного
польоту в р-ні м. Кобеляки, Полтавської обл.**

14.04.2020

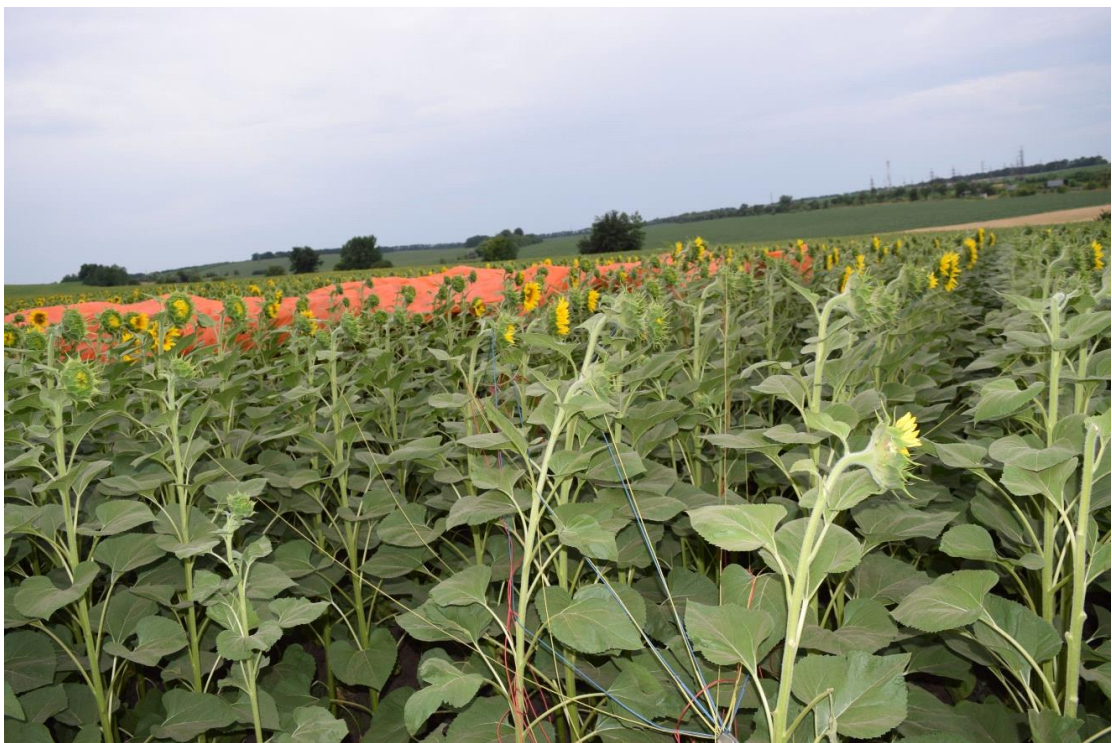
Фото 1

Як встановила комісія, власник мотопараплана. (він же пілот) виконував приватні польоти поблизу м. Кобеляки, Полтавської обл. Польоти виконувались з колишнього асфальтованого майданчика (ЗПМ), призначеного для виконання АХР.

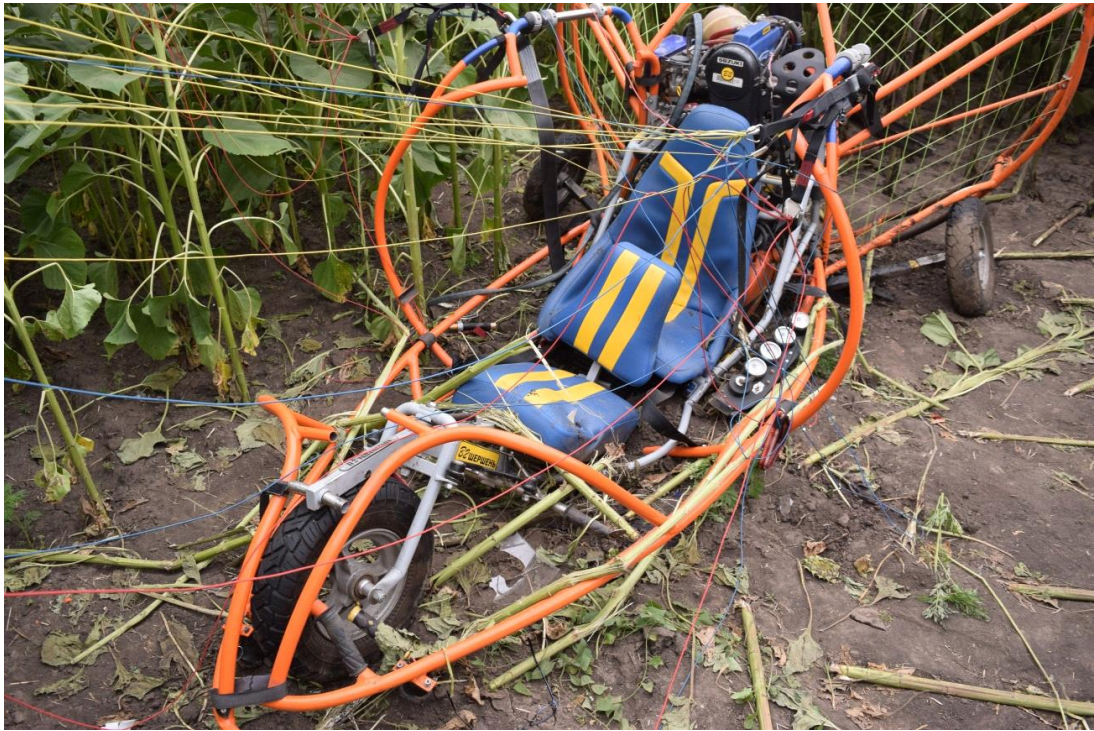
Фото 2

Перший політ було виконано успішно. Під час виконання другого польоту крило мотопараплана склалося, він різко знизився та зіткнувся з землею. Після зіткнення з землею теліжки мотопараплана, особи, які в ній знаходились (пілот та пасажир) від отриманих травм загинули.

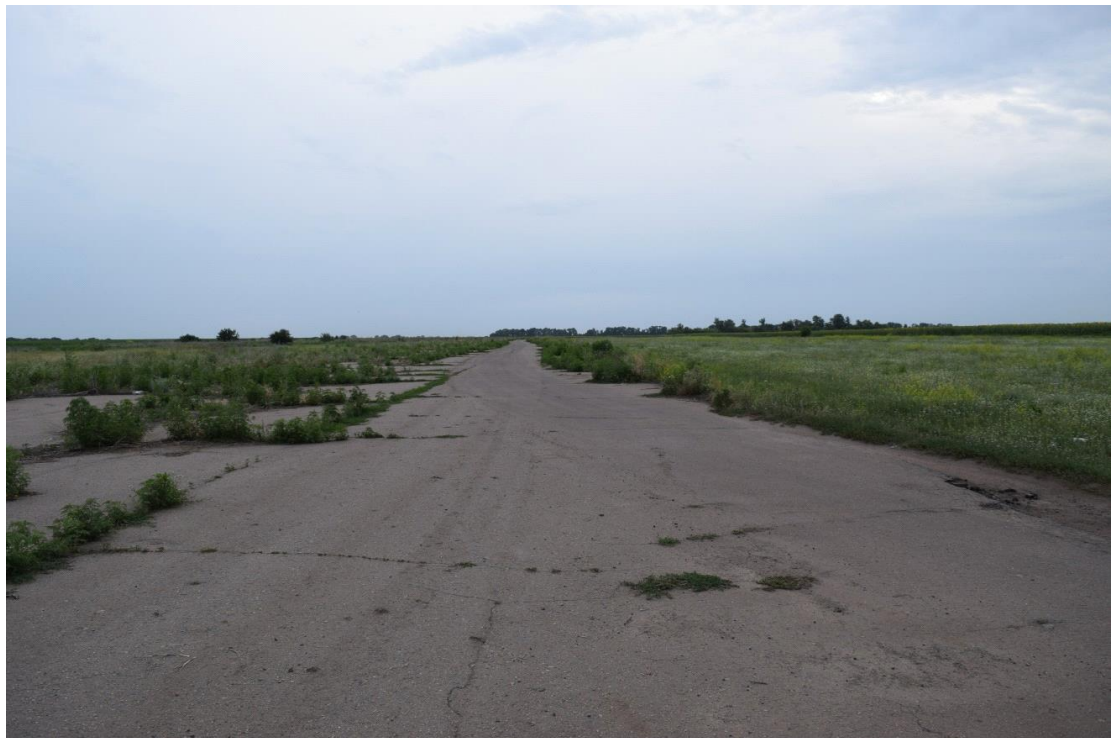
Фото 3

Польоти мотопараплана виконувались з колишнього асфальтованого майданчика (ЗПМ), призначеного для виконання АХР, який знаходиться західніше 1.5 км м. Кобеляки, Полтавської обл. (Фото 3)

Майданчик має ЗПС з МК=90° – 270°, розмір штучної злітно-посадкової смуги 20м x 400м, робоча частина значно менша, через проростання трави скрізь тріщини в асфальтовому покритті.

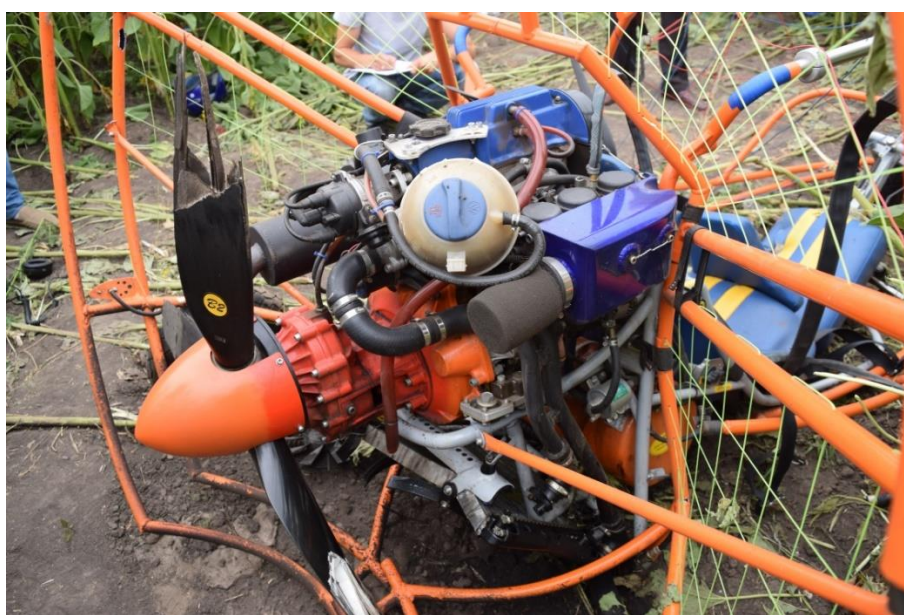
Фото 4

Елементи рами теліжки мають руйнування в районі пілотського сидіння та вузлів кріплення шасі.

Двигун знаходиться на рамі теліжки мотопараплана, місця кріплення не зруйновані. Захисна сітка повітряного гвинта має пошкодження. Всі три лопаті повітряного гвинта зламані, приблизно, посередині. (Фото 4)

При огляді двигуна мотопараплана та повітряного гвинта, комісія з'ясувала, що втулка повітряного гвинта повертається разом з колінчатим валом двигуна без зусиль. В паливному баку було виявлено більш ніж 1,5 літри палива. Всі три лопаті повітряного гвинта зламані приблизно по середині. Це свідчить про те, що під час зіткнення теліжки з землею, двигун мотопараплана працював.

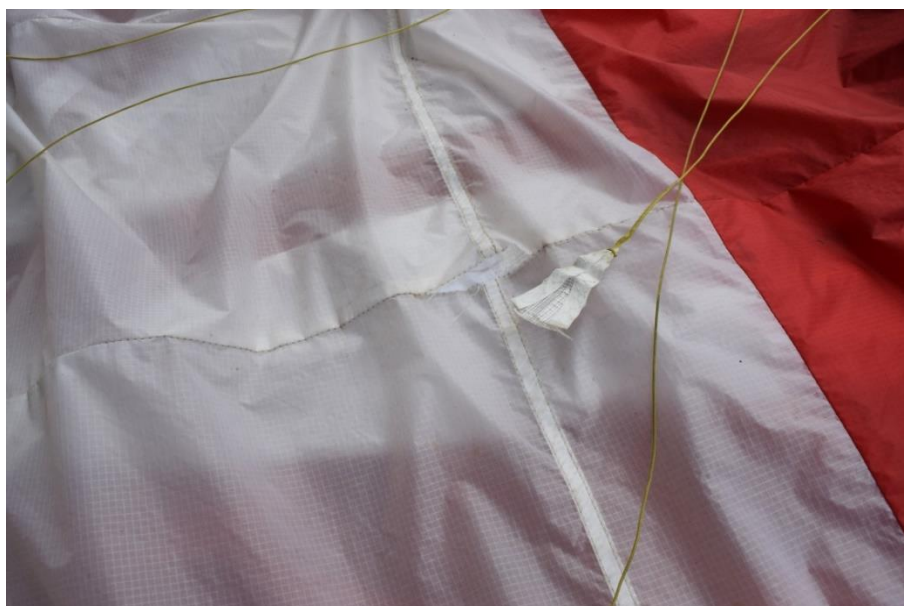
Фото 5

Крило параплана знаходиться на азимуті 90° від теліжки мотопараплана на відстані довжини строп. Крило має пошкодження правої закінцівки, відриви декількох строп в місцях їх кріплення до крила параплана та розрив декількох строп по середині. (Фото 5)

При огляді крила мотопараплана комісія виявила розриви частини строп та відриву декількох строп в місцях їх кріплення до крила.

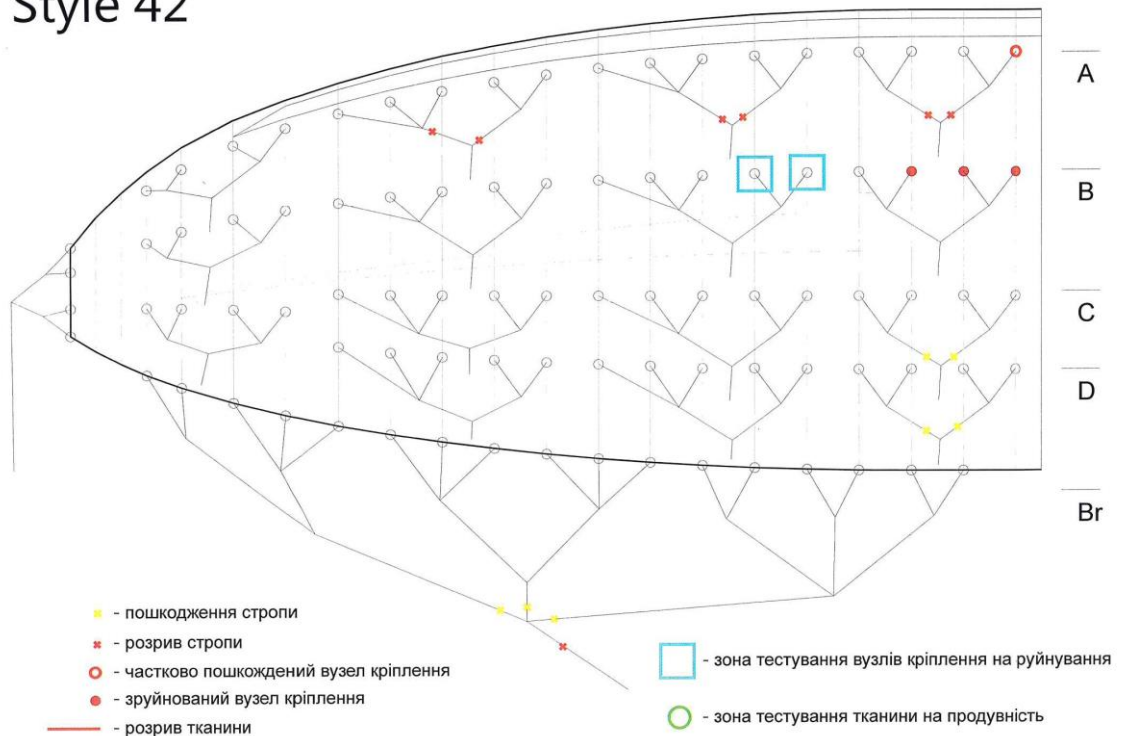
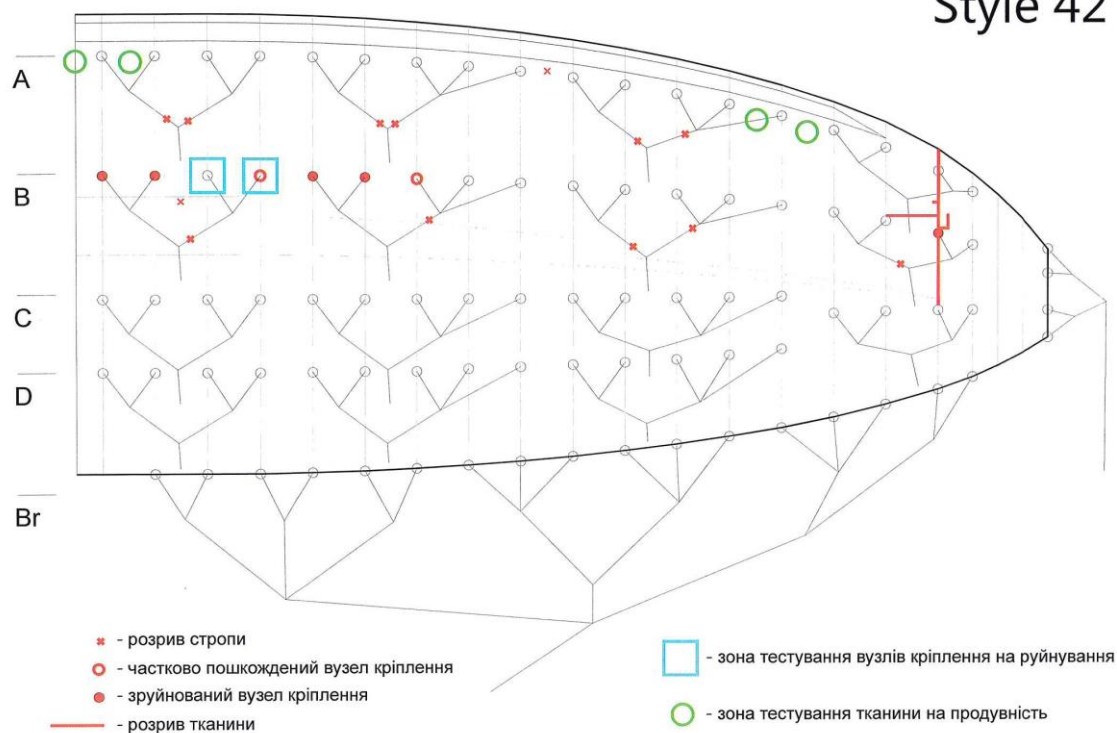
Style 42

Згідно результатів дослідження, розривне навантаження строп верхнього та середнього ярусів не відповідало мінімально допустимим остаточним навантаженням рекомендованими виробником. Розривне навантаження фрагмента крила – частини нервюри з посиленням та петлею кріплення строп не відповідало мінімально допустимим для нових строп.

- тканина купола та міцність вузлів входять в допустимі межі;
- стропна система в процесі експлуатації втратила міцність нижче рекомендованих параметрів. Ймовірно, в першу чергу не витримали перенавантаження в місці концентратора навантаження стропи середнього ярусу (деякі із зразків руйнувалися при навантаженні 75 daN проти 320 daN у нової стропи та 153 daN у стропи після 5000 циклів перегину).

Причиною катастрофи мотопараплана стало перевищення навантаження та руйнування в польоті стропної системи, яка через тривалу експлуатацію втратила міцність нижче рекомендованих параметрів.
