«ЗАТВЕРДЖУЮ»
Директор Національного бюро з
розслідування авіаційних подій та
інцидентів с цивільними ПС

ОСТАТОЧНИЙ ЗВІТ
за результатами розслідування катастрофи
з літаком аматорської конструкції, що сталась 15.07.2018р. у районі
с. Погожа Криниця Роменського району, Сумської області

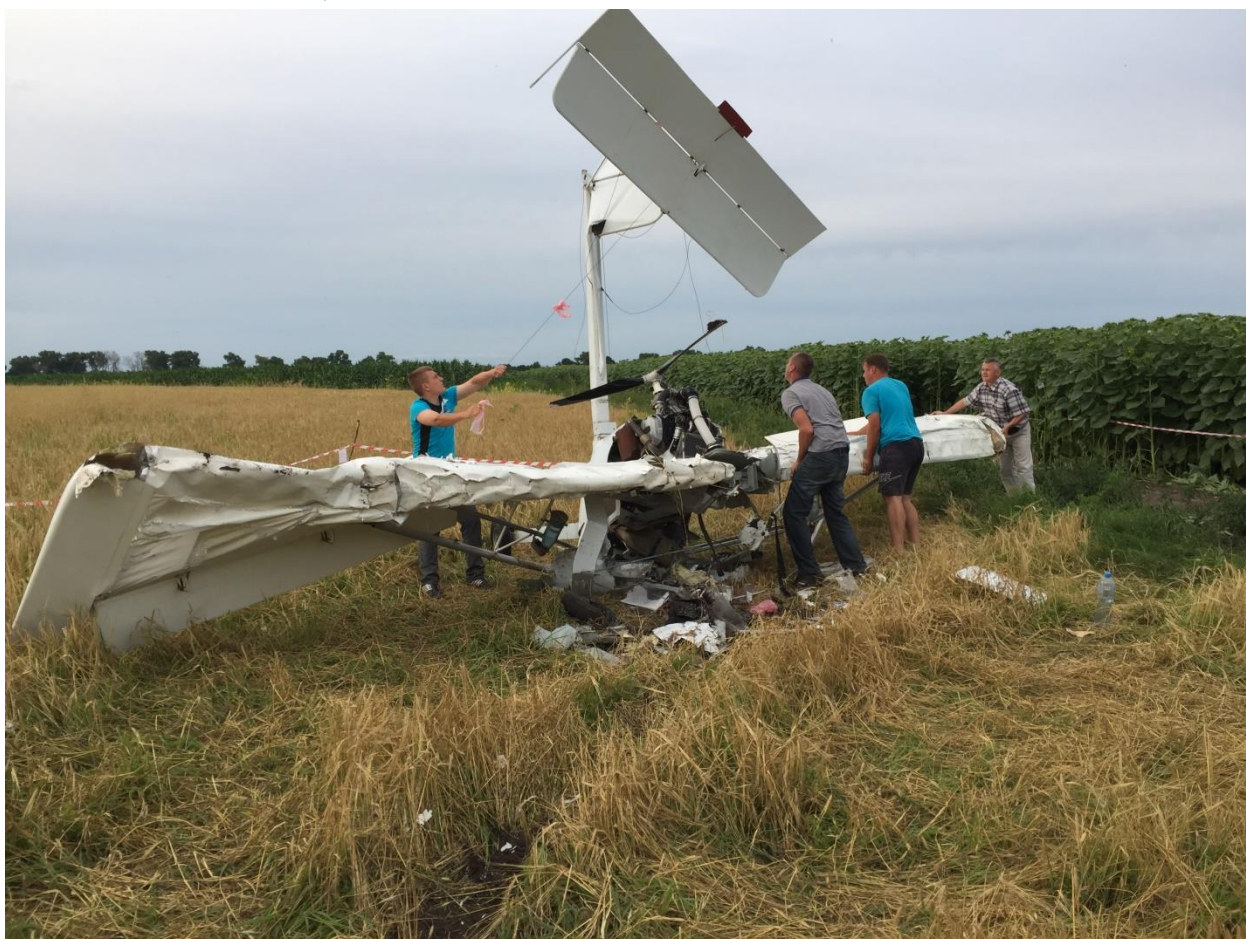
Найбільш ймовірно, під час виконання польоту нижче мінімально встановленого рівня за не встановленим маршрутом, літак під час виконання перельоту через дерева, загубив швидкість, звалився в штопор, зіткнувся з землею, про що свідчать передні краї конзол крила, що загнуті в різні

сторони, повністю зруйнувався, в результаті чого пілот загинув (див. протокол допиту свідка від 16.07.18).

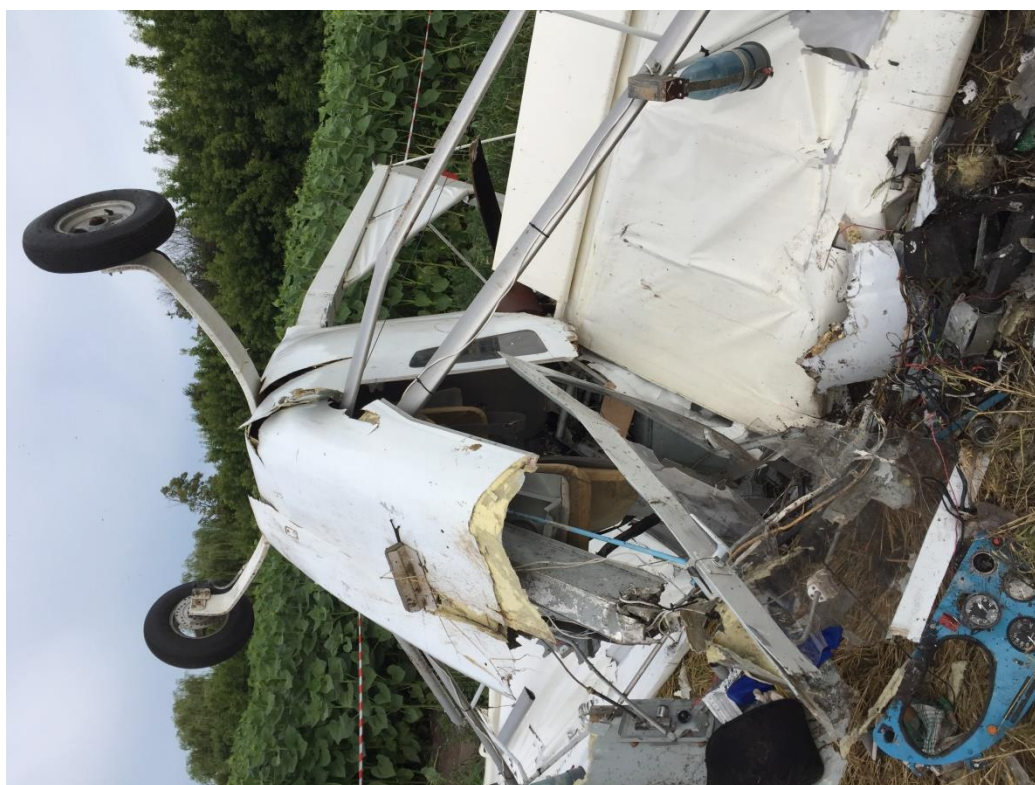
Хвостова балка разом з хвостовим оперенням завдяки силам інерції в момент удару літака об землю зігнулася вперед та зруйнувалася.

Пілотська кабіна повністю зруйнована від удару о землю. Ліва та права консолі крила, центроплан, остеклення кабіни зруйновані від стикання з землею.
