**НАЦІОНАЛЬНЕ БЮРО
З РОЗСЛІДУВАННЯ
АВІАЦІЙНИХ ПОДІЙ ТА
ІНЦИДЕНТІВ З ЦИВІЛЬНИМИ
ПОВІТРЯНИМИ СУДНАМИ**

18.08.2015 № 3.2.14-86

ІНФОРМАЦІЙНИЙ БЮЛЕТЕНЬ

Про стан безпеки польотів з цивільними ПС України у липні 2015 року

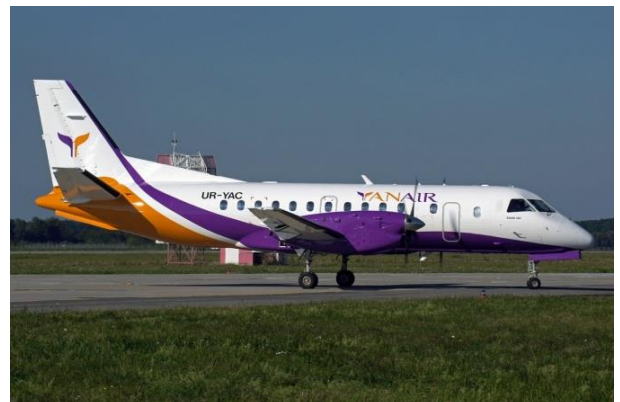
В ході розслідування, під час бароскопіювання камери згоряння та корпусу турбіни двигуна № 2, було виявлене руйнування першого ступеня турбіни компресора.

Згідно з висновком комісії з розслідування, причиною інциденту стала відмова двигуна СТ7-5А2 (р/п 6053Т88G01 s/n GE-E-367483) через заклинювання ротору турбокомпресору.

Причина руйнування першої ступені турбіни компресору може бути встановлена організацією-розробником.

- Матеріали розслідування вивчити з льотним та технічним персоналом;
- Вжити заходи з метою встановлення причини руйнування першої ступені турбіни компресору двигуна № 2.

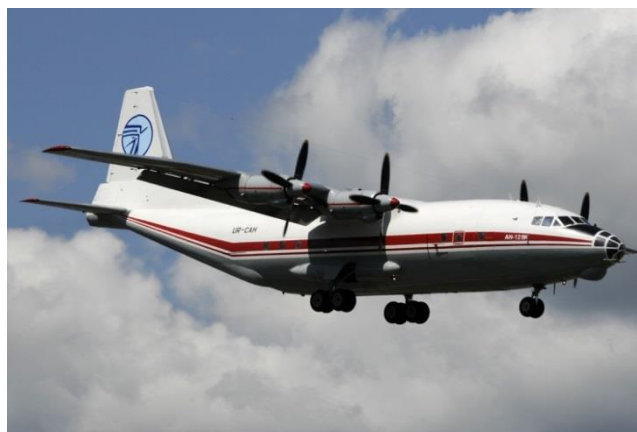
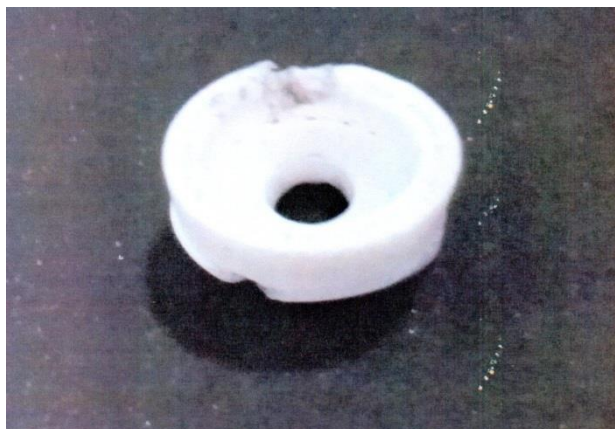
Під час проведення розслідування, при перевірці зовнішнього стану і надійності кріплення блоків і антен системи CAS-67А було виявлено значне скупчення конденсату на конекторах верхньої антени АНТ-67А. Після роз'єднання конекторів з антеною, було виявлено наявність попадання вологи під з'єднання конектора з антеною через руйнування ущільнювача. Після виконаних замінів, у відповідності до діючих в авіакомпанії технологічних документів, технічна

Згідно з висновком комісії з розслідування, причиною інциденту стала відмова СПЗ CAS-67А внаслідок попадання вологи в конектор антени АНТ-67А через руйнування ущільнювача з'єднання конектора з антеною.

- усім льотним складом ПрАТ «Авіакомпанія «Україна-Аероальянс» на чергових розборах повторно вивчити ”Особливості експлуатації CAS-67A” “Виявлення несправності за кодом відмови TPU-67A и MST-67A”;
- інспекції з БП авіакомпанії провести заняття з персоналом щодо впровадження системи обов’язкових сповіщень про події, та повноти інформації;
- на усьому парку ПС Ан-12 ПрАТ «Авіакомпанія «Україна-Аероальянс» виконати перевірку зовнішнього стану ущільнювачів конекторів антен ANT-67A згідно з технічним розпорядженням ТР № 3-15 від 23.07.2015р;
- при виконанні монтажних-демонтажних робіт з контактними групами виробляти ретельний огляд стану контактних груп. З метою недопущення пошкодження елементів контактних груп інженерно-технічному складу виявляти особливу обережність при виконанні монтажних-демонтажних робіт.

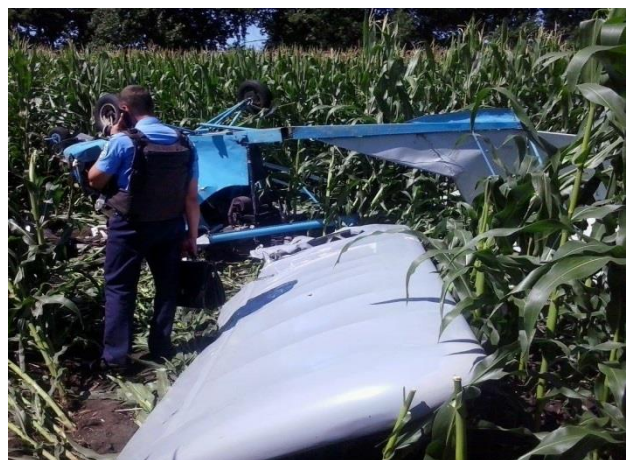
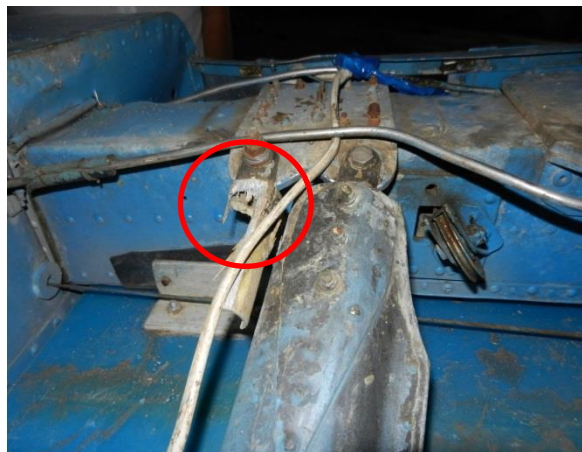
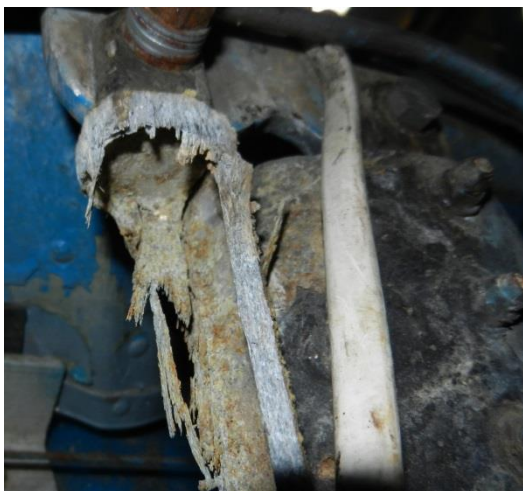
При огляді місць кріплення підкосів правого напівкрила комісія виявила, що вузол кріплення переднього підкосу до фюзеляжу зруйнований, у місці розриву має сліди корозії. Не однакове з'єднання болтами місць кріплення підкосів правого крила свідчить про те, що передній підкіс замінювався в процесі експлуатації літака та, враховуючи що літак саморобний, вірогідніше всього на літак було встановлено контрафактний підкіс зі списаного чи зруйнованого літака Х-32.

При ретельному огляді місця розриву, комісія прийшла до висновку, що вірогідно розрив стався через втому металу та електрохімічну корозію металу у вузлі кріплення.

Згідно з висновком комісії з розслідування безпосередньою причиною катастрофи саморобного літака, виготовленого на базі прототипу літака Х-32, стало руйнування нижнього вузла кріплення переднього підкосу правого крила, що призвело до відриву правого крила в повітрі, перевертання літака колесами догори та зіткнення з землею.

- На літаках Х- 32 Бекас та його модифікацій що знаходяться в експлуатації виконати позапланові цільові огляди нижніх вузлів кріплення підкосів крил на предмет виявлення корозії;
- розробити план заходів з попередження можливості виникнення корозії на нижніх вузлах кріплення підкосів крил літаків Х- 32 Бекас та його модифікацій;
- спільно з Міністерством внутрішніх справ України розглянути питання відносно запровадження дієвих заходів з організації взаємодії щодо запобігання та припинення протиправних дій у сфері цивільної авіації України;
- посилити контроль за виконанням відповідними структурними підрозділами Державіаслужби України покладених на них завдань, які визначені Положенням про Державну авіаційну службу України, в частині здійснення нагляду та контролю за дотриманням суб'єктами авіаційної діяльності вимог законодавства та авіаційних правил України.
