Національне бюро з розслідування авіаційних подій та інцидентів з цивільними
повітряними суднами
(НБРЦА)

06/2019

Інформаційний Бюлетень

Стан безпеки польотів цивільних ПС в Україні у червні 2019 року

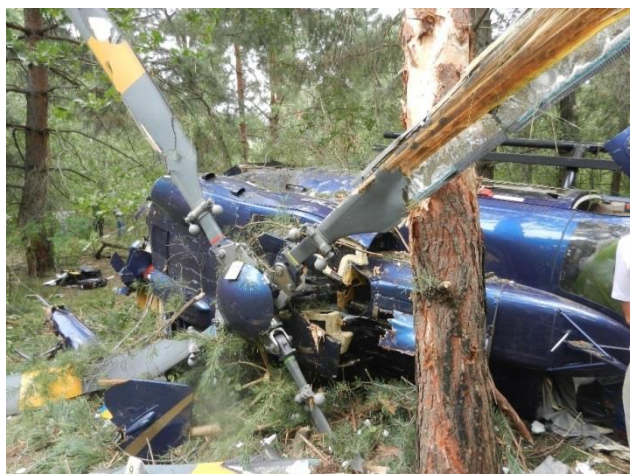
8.1.1. 06.09.2018 о 04:17, вдень під час виконання польоту сталося падіння гелікоптера МВВ-ВК117 С2 (ЕС145) UR-МНР. В результаті падіння гелікоптер був зруйнований. Екіпаж у складі 2 осіб отримав тілесні ушкодження.

- Демонтаж ременя системи кондиціонування р/п 9385 виконувалося з порушенням технології.

Згідно з висновками комісії з розслідування **причиною** аварії є неправильне кріплення валу хвостового гвинта до головної трансмісії гелікоптера.
