ОСТАТОЧНИЙ ЗВІТ

за результатами розслідування інциденту, що стався
під час виконання буксирування ПС в аеропорту «Бориспіль»
(Київ, Україна)

ЕКСПЛУАТАНТ ПС:	«LAUDAMOTION» LTD
ТИП ПС:	Airbus 321
РЕСТРАЦІЙНИЙ НОМЕР:	OE-LCJ (Австрія)
МІСЦЕ ПОДІЇ:	ДП «Міжнародний аеропорт «Бориспіль»
ДЕРЖАВА МІСЦЯ ПОДІЇ:	УКРАЇНА
ДАТА ПОДІЇ:	01.02.2019

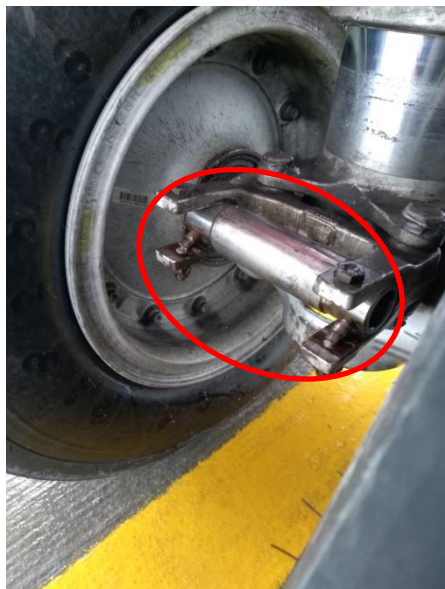
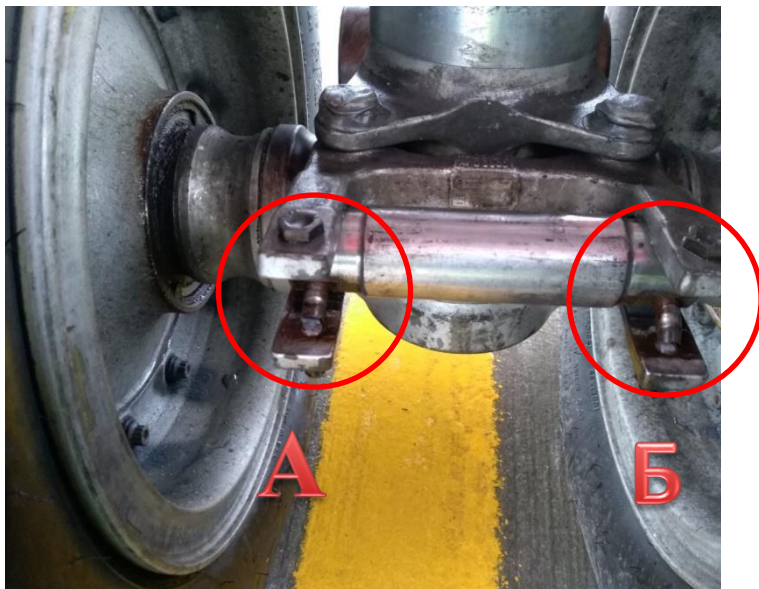
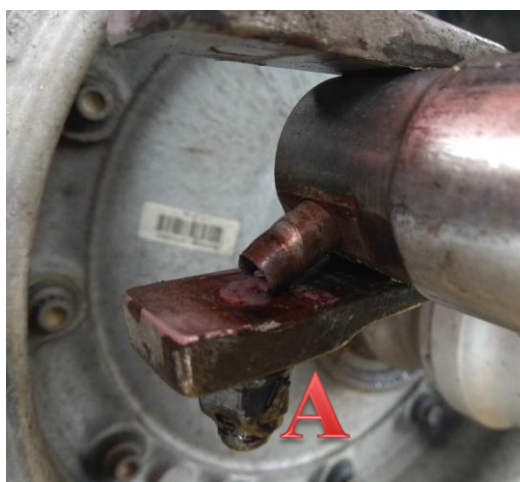
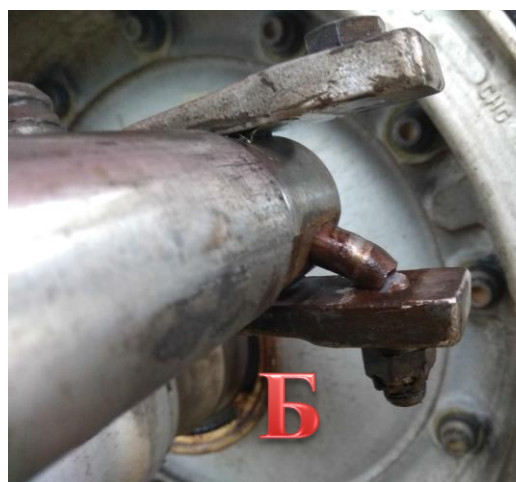
Пошкодження літака незначні. Фітинг буксирувального пристрою на носовій опорі шасі літака (Мал. 1) був пошкоджений через надмірне навантаження. Конструкцією буксирувального пристрою передбачено кріплення з'єднувального з буксирувальним водилом фітингу двома болтами, які, крім елементів кріплення, виконують функцію ударно-поглинаючої конструкції. У даному випадку, болти кріплення фітингу були зламані і фітинг

був просунутий у середину в напрямку циліндра опори шасі, як це показано на Фото 1, 2, 3, 4.

Після заміни буксирувального пристрою на носовій опорі шасі та виконання робіт, які передбачені керівництвом з технічного обслуговування літака А321 (АММ), ПС було передано до експлуатації.

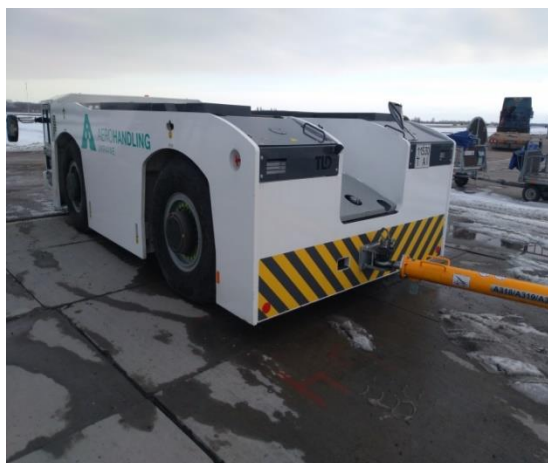
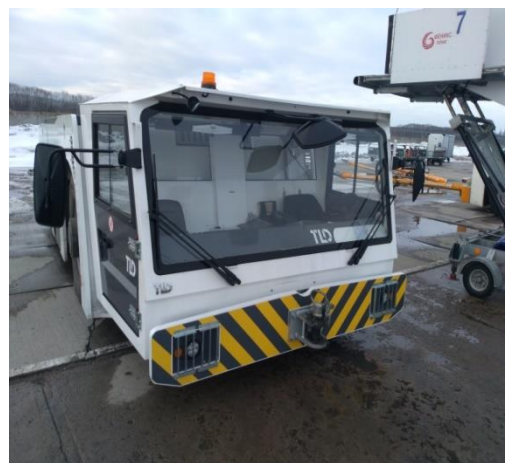
Номер моделі буксирувального тягача, задіяного в інциденті - TLD TMX-450-45 (Фото 6, 7), ідентифікаційний № T51219, державний № T11530AI, ріку випуску - 2018. Буксирувальний тягач призначений для буксирування літаків від А-318 до В-747/777, вагою від 100 000 кг і вище 250 000 кг.

Після інциденту було складено Акт про технічний стан тягача повітряних суден TLD TMX-450 державний № T 11530AI від 01.02.2019р. № 09-04-1, в якому зазначено, що тягач знаходиться в технічно справному стані та придатний до експлуатації.

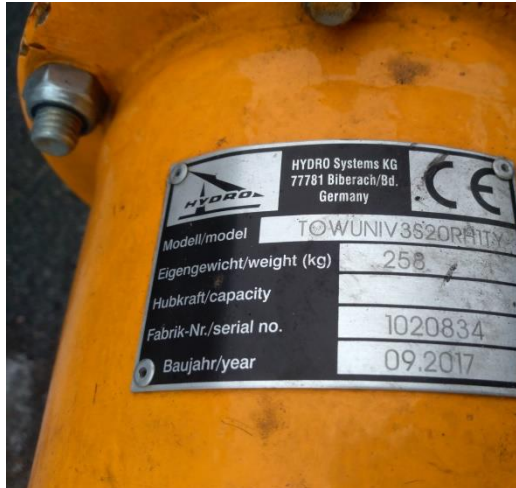
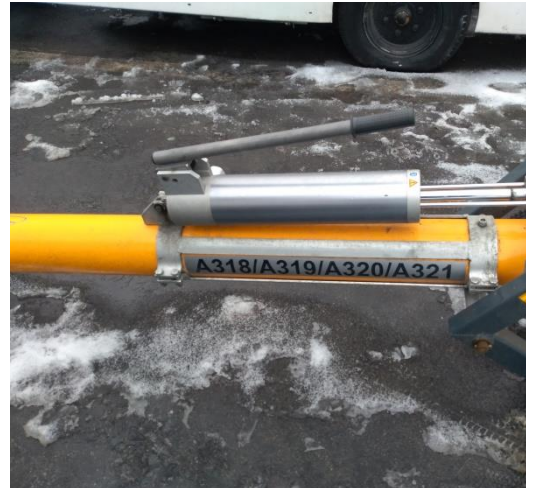
Буксирувальне водило TOWUNIV3S20RH1_TY, серійний №1020834, що використовувалося під час буксирування ПС, виготовлено у вересні 2017

року (Фото 8), придатне для застосування на літаках A318/A319/A320/A321 (Фото 9).

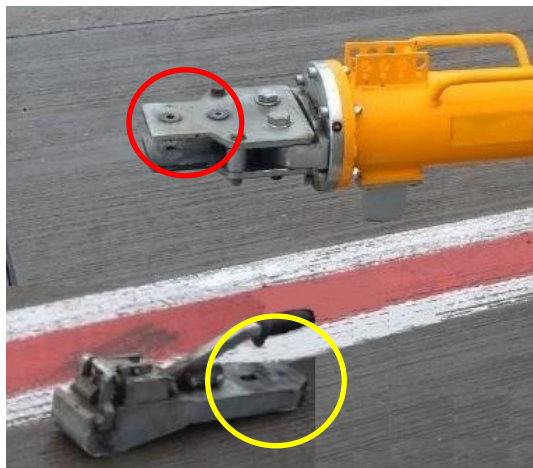
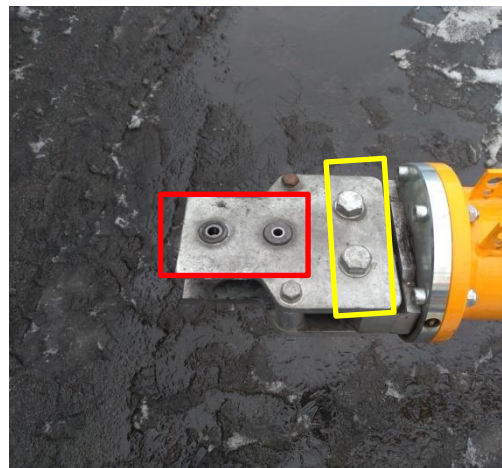
На фото 10 та 11 показаний зчіплюваний пристрій буксирувального водила після інциденту. Головний вузол буксирного кріплення прикріплений до головної труби через роз'єм голова-труба двома шестигранними фіксуючими болтами. До головного вузла буксирного кріплення за допомогою двох штифтів під'єднано замикаючий механізм, який використовується для сполучення буксирного кріплення з літаком. Один з штифтів є зсувним штифтом, який запобігає перевантаженню шасі літака. Інший болт є фіксуючим штифтом, який запобігає негайному і повному відділенню замикаючого механізму від буксирного кріплення після розриву зсувного штифта.

У даному інциденті було зрізано обидва штифти зсувний та фіксуючий, що прикріплюють головку буксирувальної кронштейну до роз'єму кріплення головки до труби. Зрізання двох штифтів вказує на значне перевантаження, яке зазнав зчпний вузол, під час раптової зупинки літака.

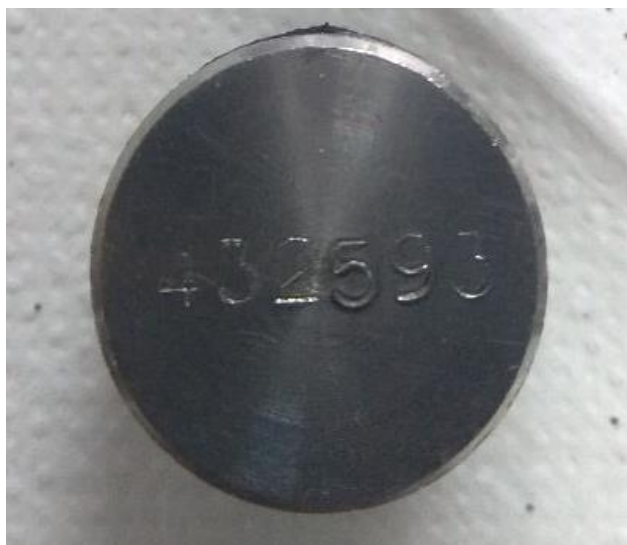
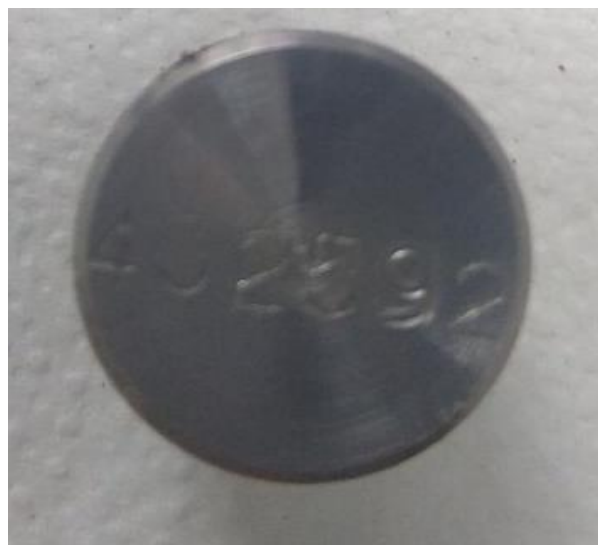
На фото 12 та 13 зображені головки фіксуючого (R/N 432593) та зсувного (R/N 432592) штифтів, які зруйнувалися під час інциденту. Дані штифти відповідають специфікації компонентів водила TOWUNIV3S20RH1_TY.

«За результатами проведених досліджень встановлено, що зразки №1, №2, №3 та №4 були зруйновані внаслідок зсуву. Відсутність ознак ударного навантаження вказує на те, що руйнування, найбільш ймовірно, проходило внаслідок одноразового статичного навантаження».

Ознак втомного руйнування не виявлено.

Таким чином, комісія, на підставі отриманого висновку вважає, що одноразове статичне навантаження не могло статися через раптове збільшення потужності від буксирувального тягача, але могло статися через раптове зупинення літака.

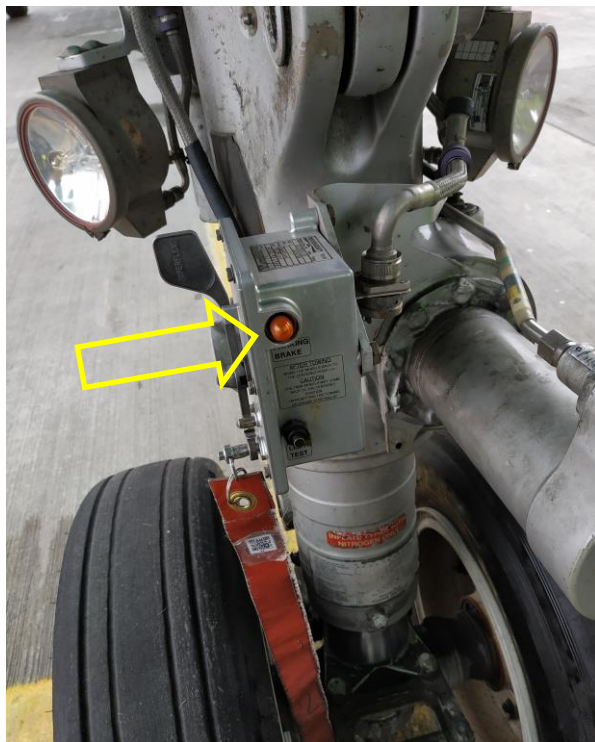
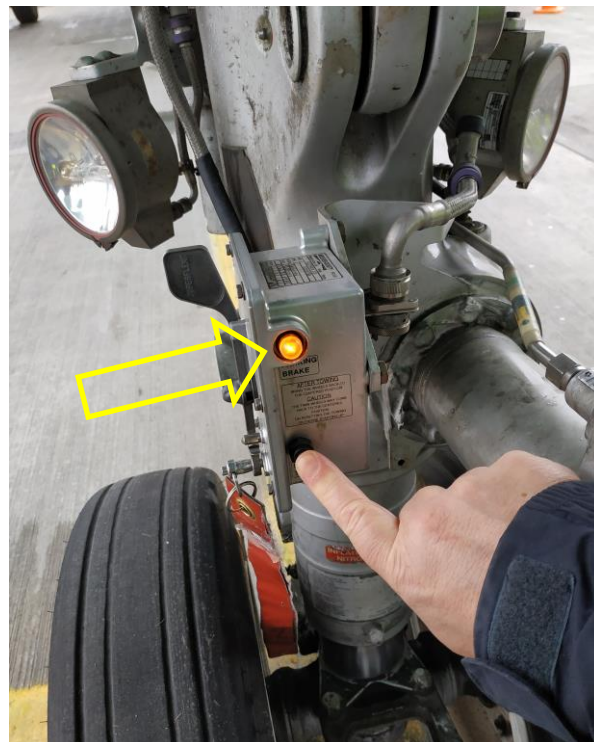
Перевірити можливе спрацювання стояночних гальм зовні в процесі буксирування не вдалося через те, що буксирувальний тягач не оснащений засобами відео реєстрації, а водій тягача та керівник буксирувальної бригади не звернули увагу на те, чи спрацювала сигнальна лампа про встановлення паркувальних гальм, яка розташована на передній опорі шасі літака (Фото 14, 15), під час зупинки літака.

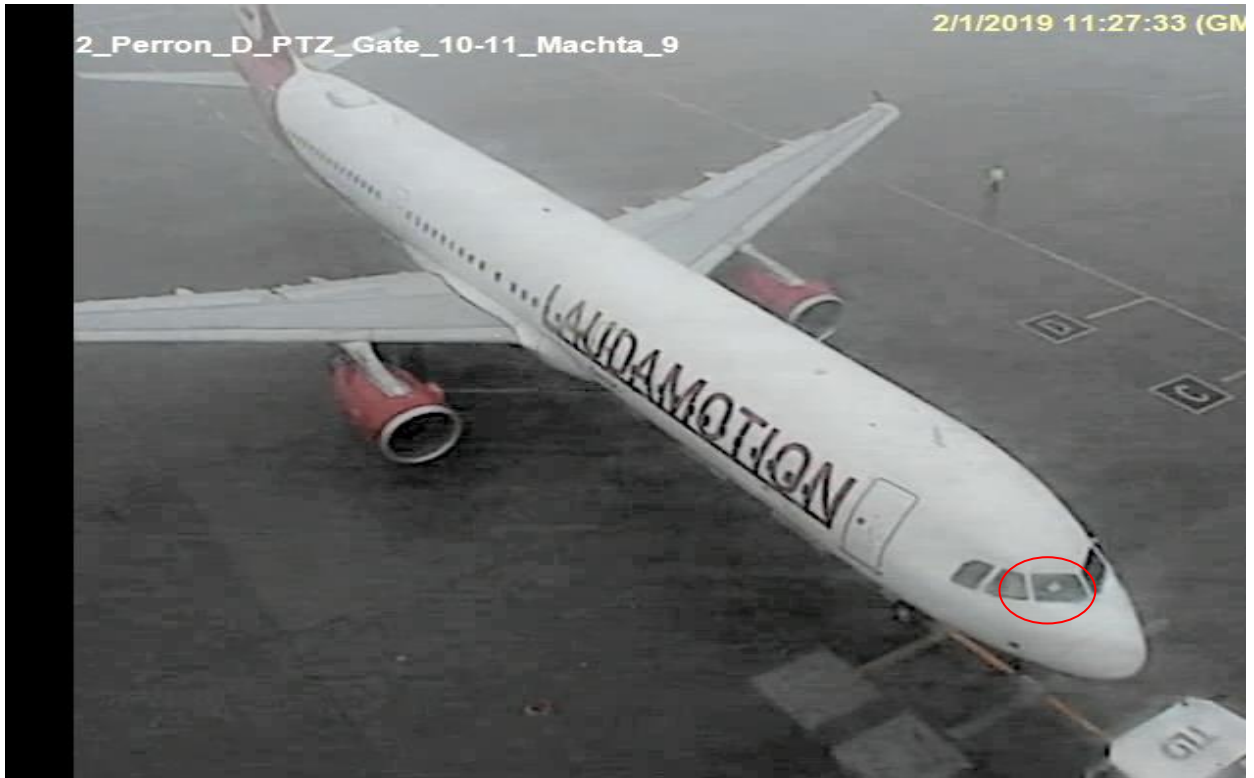
Мал.3

Малюнок 3, 11:27:33, початок буксирування хвостом вперед, силует другого пілота спостерігається біля правого вікна і білий предмет розташований на козирку панелі приладів другого пілота.

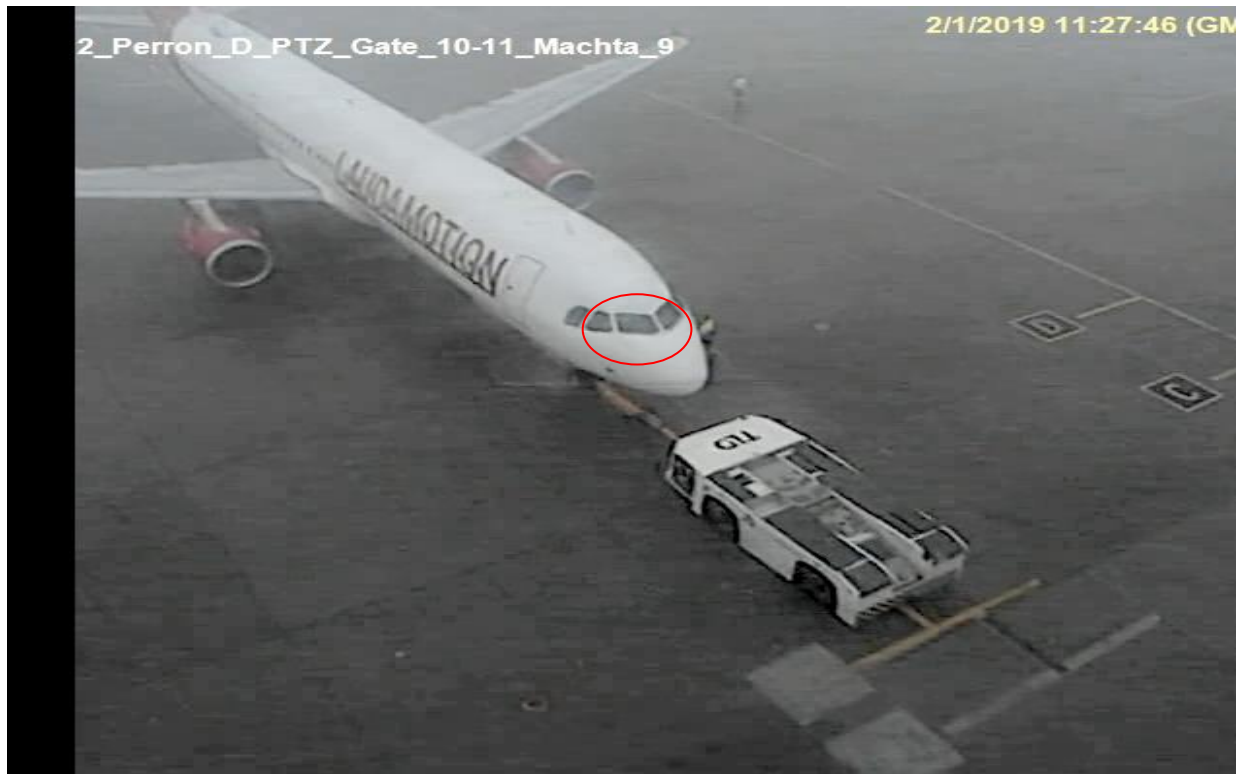
Мал.4

Малюнок 4, 11:27:46, в кабіні екіпажу починається рух. Другий пілот і предмет білого кольору пересуваються.

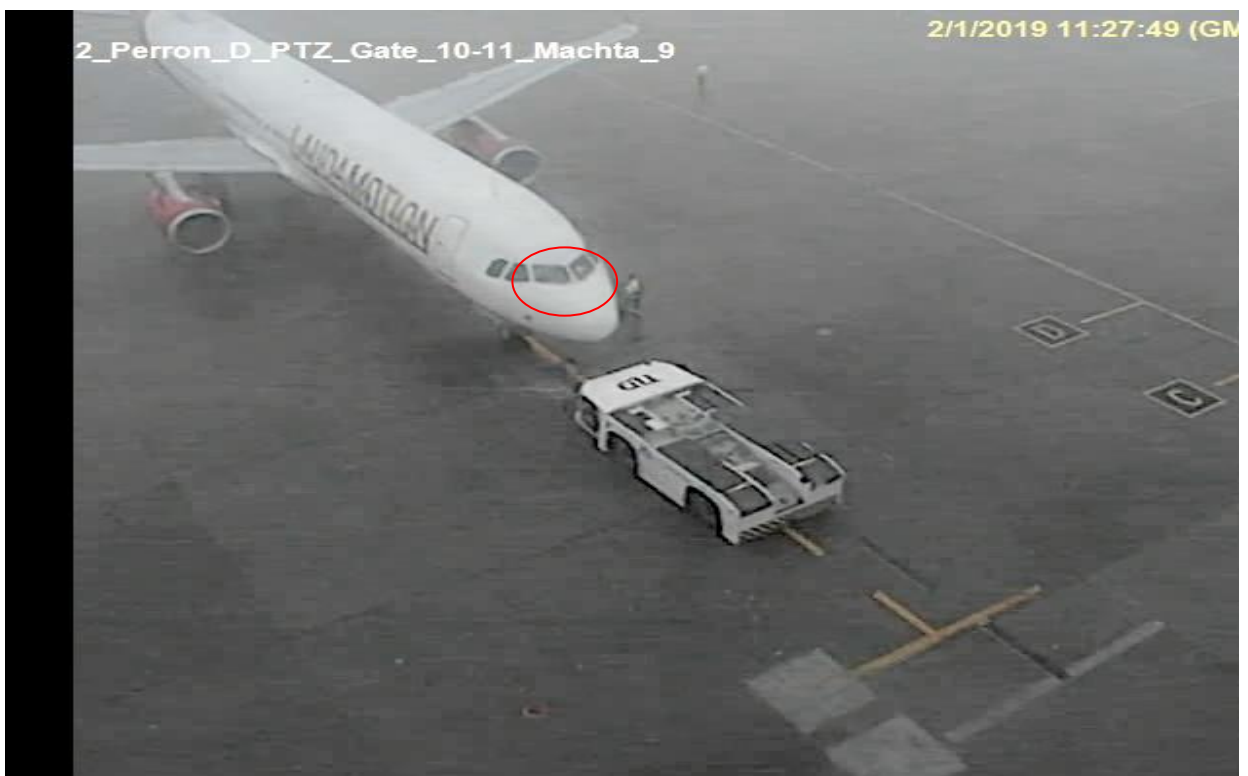
Мал.5

Малюнок 5, 11:27:49, предмет білого кольору з'являється на стороні КПС. Другий пілот все ще не спостерігається.

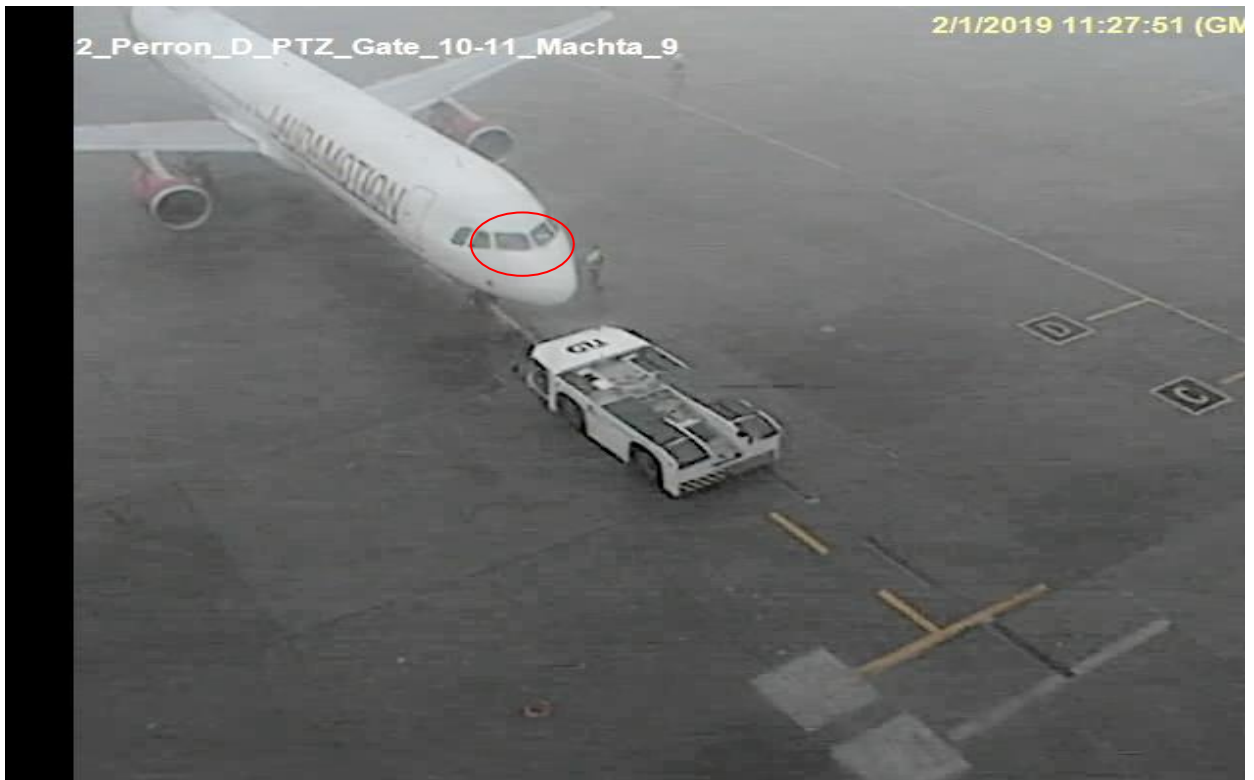
Мал.6

Малюнок 6, 11:27: 51, різка зупинка повітряного судна. Другий пілот все ще не спостерігається, білий предмет на козирку панелі приладів КПС.
