**НАЦІОНАЛЬНЕ БЮРО
З РОЗСЛІДУВАННЯ
АВІАЦІЙНИХ ПОДІЙ ТА
ІНЦИДЕНТІВ З ЦИВІЛЬНИМИ
ПОВІТРЯНИМИ СУДНАМИ**
Сектор аналізу та попередження
авіаційних подій
19.08.2016 № 3.2.14-106

ІНФОРМАЦІЙНИЙ БЮЛЕТЕНЬ
Про стан безпеки польотів з цивільними ПС України у липні 2016 року

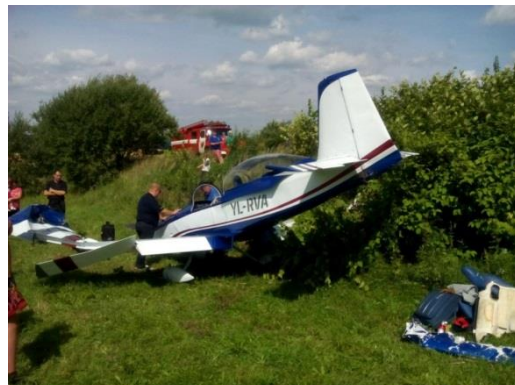
4.1.1. 08.07.2016 о 11:05 при виконанні польоту за маршрутом Чайка-Львів на літаку RV8 YL-RVA (Латвія), під час польоту за маршрутом в районі н.п. Золочів, Львівської обл., КПС доповів диспетчеру ППО про відмову двигуна та вимушену посадку на дорогу. Внаслідок аварії літак отримав пошкодження, КПС та фізична особа, що знаходилась на борту літака не постраждали, від медичної допомоги відмовилися.

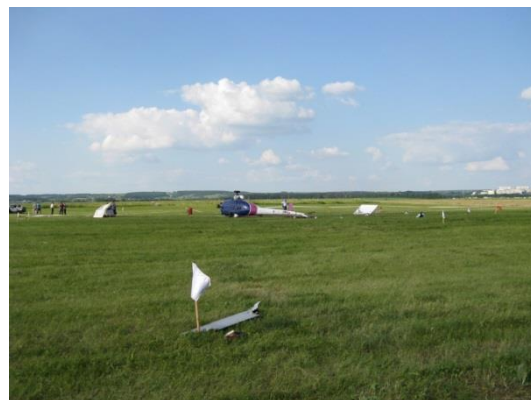
5.1.1. 23.06.2016 о 15:03 при виконанні спортивної програми на 38-му відкритому чемпіонаті України з вертолітного спорту (на ПЗПМ «Коротич» Харківського аероклубу ім. В.С. Гризодубової ТСО України, Харківська область) на вертольоті Мі-2 UR-MSQ ПАТ «Авіакомпанія «Мотор Січ», при підльоті до місця скидання спортивного знаряддя («Криши»), вертоліт опинився на висоті, приблизно 5 метрів, що на 2 метри нижче передбаченої. Після команди оператора «вище», командир вертольоту збільшив шаг НГ, але вертоліт продовжував інтенсивно знижуватись та зіткнувся з землею.

Зіткнення з землею сталося майже вертикально (з незначним переміщенням вправо) та з правим креном, на праву основну стійку шасі.

Під час різкого приземлення, права основна стійка шасі зруйнувалася, вертоліт перевернувся на правий борт. Після перевертання на правий борт лопаті несучого гвинта почали руйнуватися о землю. Вертоліт зробив три оберти на правому борту та зупинився.

Комісія з розслідування вважає, що **найбільш вірогідною** безпосередньою причиною аварії вертольота Мі-2 UR-MSQ, заводський № 549441105, який належить ПАТ «Мотор Січ», стало перенавантаження НГ та втрата ним обертів під час спроби пілотом збільшення висоти польоту в умовах часткової втрати керованості вертольота.

- Провести заняття з льотним складом на тему:
 - «Льотні обмеження згідно п.2.5.1 Керівництва з льотної експлуатації вертольоту Мі-2»;
 - «Виконання заходу та посадки на вертольоті Мі-2. Характерні помилки, їх причини та методи усунення»;
 - Критичні режими польоту та дії пілота при попаданні в них.
- Включити в методичну частину плану підготовки екіпажів вертольотів до ОЗП – ВЛП тему:
 - «Аеродинаміка вертольоту Мі-2 на різних етапах польоту».

- Під час проведення змагань з вертолітного спорту забезпечити постійну відеозйомку виконання пілотами дисциплін, які виконуються в межах льотного поля.
