**НАЦІОНАЛЬНЕ БЮРО
З РОЗСЛІДУВАННЯ
АВІАЦІЙНИХ ПОДІЙ ТА
ІНЦИДЕНТІВ З ЦИВІЛЬНИМИ
ПОВІТРЯНИМИ СУДНАМИ**
Сектор аналізу та попередження
авіаційних подій
15.12.2016 № 3.2.14-146

ІНФОРМАЦІЙНИЙ БЮЛЕТЕНЬ

Про стан безпеки польотів з цивільними ПС України у листопаді 2016 року

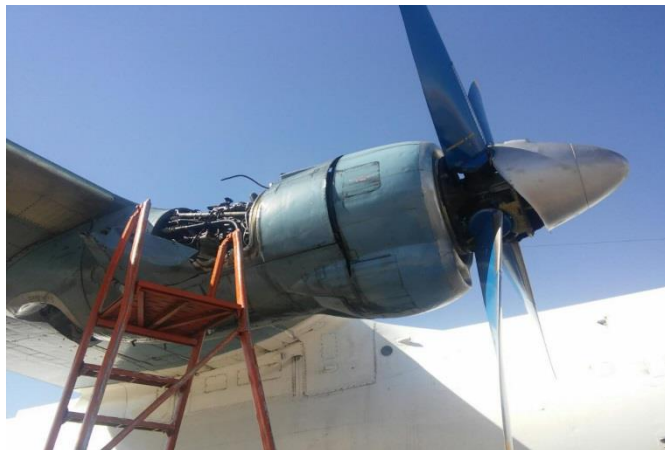
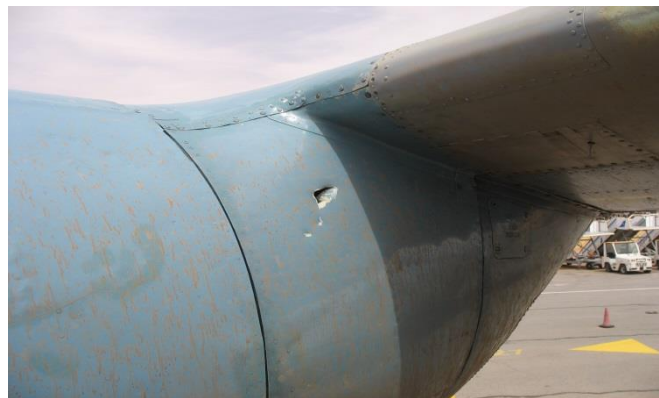
3.1.1. 06.04.2016 о 08:05 при виконанні рейсу CVK 7006 за маршрутом Марсель (Франція) – Хасси-Мессауд (Алжир) на літаку Ан-12А UR-ССР, який належить ТОВ «КАВОК ЕЙР» (Україна), під час виконання посадки на аеродромі призначення в процесі зниження на висоті Н-3000 м сталося різке зниження тиску масла на вході в двигун №3 з 5,5 кг/см² до 4,2 кг/см², почалася втрата масла з маслобака двигуна №3. В цей же момент почалося збільшення вібрації двигуна №3 з 1,9 g до 4,0 g.

- відсутність верхнього і бічних капотів мотогондоли СУ №3;
- ушкодження обтічника втулки повітряного гвинта №3;
- пошкодження обшивки з правого боку фюзеляжу в районі шпангоутів №10 та №18.

- відмова двигуна сталася через його внутрішнє руйнування;
- відділення капотів та інші руйнування на ПС сталися через перевищення максимально допустимої вібрації двигуна №3 через не своєчасне вимкнення двигуна №3 екіпажем, чим було порушено вимоги розділу 6.1.Г п.1 КЛЕ літака Ан-12.

Згідно з висновком комісії з розслідування причиною серйозного інциденту стало несвоєчасне вимкнення двигуна після його відмови. Причину відмови двигуна комісія встановити не змогла через значні пошкодження зруйнованих деталей двигуна.

- під час проходження екіпажами тренажерної підготовки в обов'язковому порядку виконувати вимоги розділів 5.1. та 6.1.Г КЛЕ літака Ан-12.
