Національне бюро з розслідування авіаційних подій та інцидентів з цивільними
повітряними суднами
(НБРЦА)

03/2020

Інформаційний Бюлетень

Стан безпеки польотів цивільних ПС в Україні у березні 2020 року

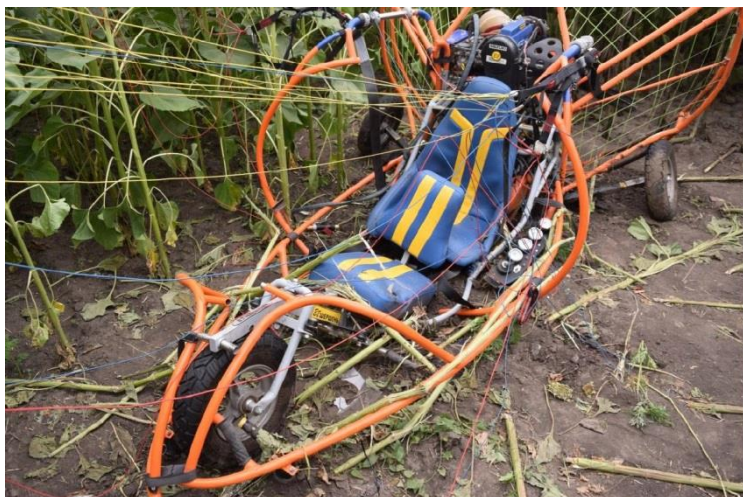
4.1.1. 27.06.2019, о 06:17 за київським часом, поблизу м. Кобеляки, Полтавської обл., під час виконання розважального польоту, сталося падіння мотопараплана. Внаслідок зіткнення з землею пілот мотопараплана та пасажир загинули.

Перший політ було виконано успішно. Під час виконання другого польоту, сталося руйнування стропної системи мотопараплана, його крило склалося і він миттєво впав на землю.

- Стропна система в процесі експлуатації втратила міцність нижче рекомендованих параметрів.

Згідно з висновком комісії з розслідування, причиною катастрофи мотопараплана стало перевищення навантаження та руйнування в польоті стропної системи, яка через тривалу експлуатацію втратила міцність нижче рекомендованих параметрів.

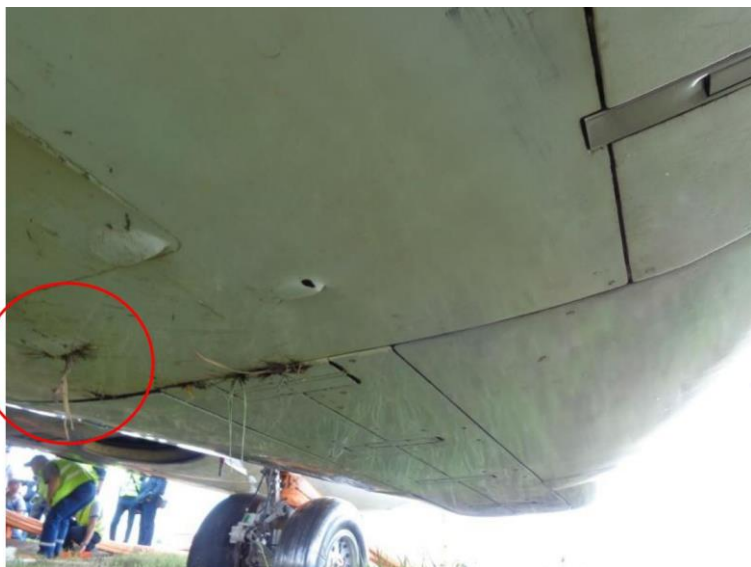
ЗПС 26 о 20:49:34. Злітно-посадкова смуга була вкрита шаром води до 3-х мм через зливовий дощ.

Літак викотився за межі ЗПС 26 лівіше осі на 4 м і, продовжуючи рух по укріпленій частині льотної смуги за кінцем ЗПС, зійшов на ґрунт і зупинився на відстані 153м від вихідного торця ЗПС 26, лівіше осі на 3 м.

В результаті викочування за межі ЗПС літак отримав незначні пошкодження через зіткнення з вогнями світлосигнальної системи аеродрому.

Згідно з висновком комісії з розслідування, причиною серйозного інциденту стало приземлення літака на відстані 970 метрів від зміщеного порогу ЗПС 26 через ввімкнений автомат тяги, який за рахунок збільшення режиму роботи двигунів підтримував встановлену швидкість польоту по глісаді, що призвело до збільшення підйомної сили після збільшення кута тангажу при вирівнюванні і, як наслідок, потрапляння літака у режим тривалого зависання над ЗПС.

- метеорологічні умови;
- динамічне гідропланування та гідропланування через перегрів гуми (парове);
- не використання реверсу тяги до повної зупинки літака.
