**НАЦІОНАЛЬНЕ БЮРО
З РОЗСЛІДУВАННЯ
АВІАЦІЙНИХ ПОДІЙ ТА
ІНЦИДЕНТІВ З ЦИВІЛЬНИМИ
ПОВІТРЯНИМИ СУДНАМИ**

20.04.2017 № 3.2.14-66

ІНФОРМАЦІЙНИЙ БЮЛЕТЕНЬ

Про стан безпеки польотів з цивільними ПС України у березні 2017 року

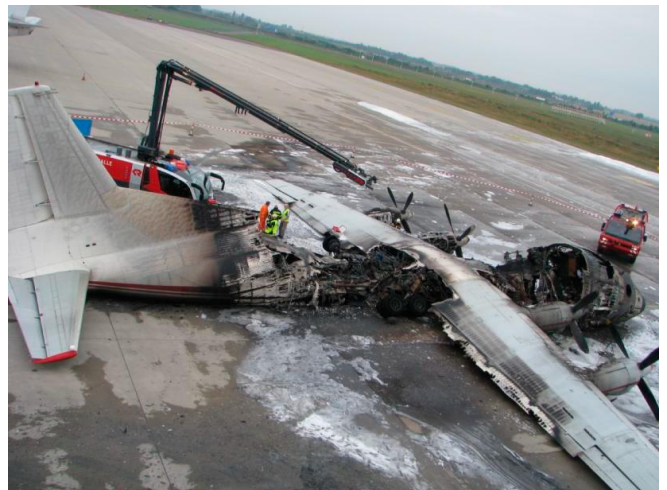
4.2.1. 09.08.2013 о 00:02, при виконанні рейсу UAA 4061 за маршрутом Лейпциг - Мінеральні Води на літаку Ан-12 UR-CAG авіакомпанії «Україна-Аероальянс», під час запуску зовнішнього двигуна №4 при працюючій ДСУ в аеропорту Лейпциг екіпаж почув глухий вибух, під час якого літак смикнуло. Другий пілот, який спостерігав за приладами управління ДСУ під час запуску двигуна спостерігав коливання

швидкості обертів та зростання температури. Через деякий час спрацювала сигналізація про пожежу ДСУ ТГ-16М. Екіпаж вимкнув обидва працюючі двигуни (№1 та №4) та увімкнув систему пожежогасіння. Декілька членів екіпажу покинули ПС: двоє техніків та бортінженер. Вони намагалися загасити полум'я за допомогою бортових вогнегасників. Близько 00:08 пожежу побачили очевидці. Вони доповіли про горіння в районі лівої основної опори шасі, а також про витік рідини під фюзеляжем. В той же час КДП підняв за тривогою пожежну станцію та о 00:09 доповів про місцезнаходження пожежі. О 00:12 на місце прибула перша пожежна машина та вжила заходів з гасіння пожежі за допомогою піни. Всі члени екіпажу евакуювались з ПС через передній аварійний вихід, розташований у підлозі кабіни пілотів, після чого покинули небезпечну зону.

Пожежа поширилась на все ПС, внаслідок чого літак і вантаж згоріли. Екіпаж ПС не постраждав. Розслідування аварії проводилось комісією Федерального бюро з розслідування Німеччини. Відповідно до статті 26 Конвенції про міжнародну цивільну авіацію, Національним бюро було призначено

Під час проведення розслідування комісія встановила, що пожежа виникла в районі розташування ДСУ, про що також свідчить ступінь пошкодження даної зони, де розташована ДСУ, та свідчення очевидців. Внаслідок значного руйнування ПС визначити точний хід подій з'ясувати не вдалося. Найбільш вірогідно, виходячи з отриманої інформації з досліджених уламків, сталося руйнування диску компресора ДСУ. Про це свідчить пошкодження повітрязабірника та дві зрізані голівки болтів. Внаслідок руйнування диску компресора ДСУ, уламки могли проникнути у камеру ДСУ та розірвати паливні шланги. Також можливо, що уламки пошкодили паливні баки у нижній частині фюзеляжу, про що свідчить калюжа пального, яка спостерігалася на [відеозапису](#).

Згідно з висновками комісії, пожежа виникла у ДСУ та швидко розповсюдилася на вантажний відсік. Пожежу не було локалізовано всередині камери ДСУ. Розповсюдженню та інтенсивності розвитку пожежі сприяло пальне, що витікало з баків нижньої частини фюзеляжу та компоненти ДСУ, виконані зі сплавів легких металів.

- Забезпечити вжиття виробником ПС Ан-12 відповідних заходів з метою запобігання розповсюдження пожежі з відсіку ДСУ або вильоту компонентів з відсіку ДСУ у випадку руйнування ДСУ;

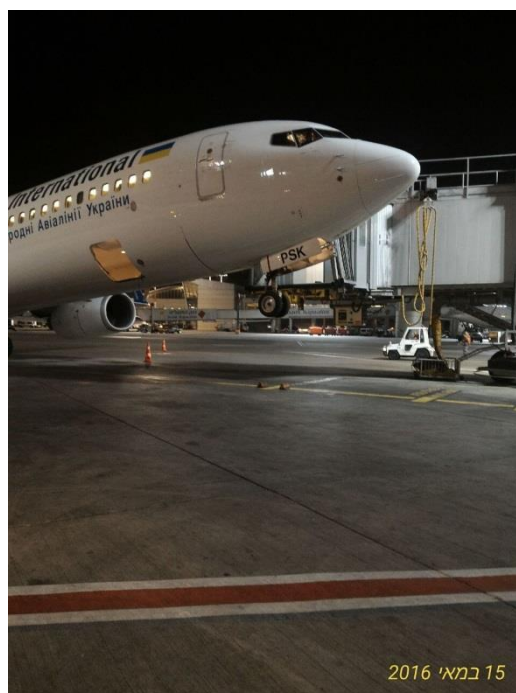
4.3.1. 15.05.2016 о 20:30 при виконанні рейсу АUI 781 за маршрутом Бориспіль – Бен-Гуріон (Ізраїль) на літаку В-737-900 UR-PSK авіакомпанії «МАУ», під час висадки пасажирів та розвантаження багажу з переднього відсіку ПС, на аеродромі призначення, ніс літака повільно піднявся догори, а передні входні двері літака опинилися на рівні даху телескопічного трапу, що викликало їх незначні пошкодження та застрягання носової частини кабіни пілотів. На борту літака знаходилось 212 пасажирів та 7 членів екіпажу, внаслідок інциденту ніхто не постраждав. Зворотній рейс в Київ був скасований.

- Головним фактором, що сприяв перекиданню в сторону хвостової частини, було накопичення великої кількості пасажирів в хвостовій частині пасажирського салону в той час, поки передня частина була порожньою, як супутній фактор - передній вантажний відсік був порожній, а хвостовий відсік - заповнений.

- Діюча на момент інциденту процедура запобігання перекиданню в сторону хвостової частини була загальною і недостатньою. Дана процедура була викладена в двох окремих посібниках і свідчила, що переднє відділення «має» завантажуватися в першу чергу, а розвантажуватися в останню чергу, не визначаючи мінімальну вагу або, зокрема, який відсік «повинен» завантажуватися. Ці процедури вказували, що порядок завантаження полягає в тому, щоб запобігти зсуву центру ваги назад від основного шасі, не даючи персоналу наземного обслуговування практичних дій для його контролю.
МАУ недостатньо впровадили методичні вказівки, дані циркулярним листом з обслуговування, який випустила компанія Boeing. Ці процедури не містили будь-які посилання на узгодження за часом висадки пасажирів з розвантаженням вантажних відділень, що чітко рекомендовано в параграфі С цього листа з обслуговування.

- Є висока ймовірність того, що той факт, що передній відсік був розвантажений в першу чергу, не був фактором, який виключно змусив повітряне судно перекинутися, навіть при тому, що він сприяв цьому. Перекидання повітряного судна було викликано головним чином розташуванням пасажирів у хвостовій частині пасажирського салону.

- Розробити та імплементувати спеціальну процедуру забезпечення стійкості на землі із зазначенням мінімальної ваги, яку потрібно завантажити в переднє відділення, визначаючи, в якій відсік вона повинна бути завантажена, а також вимогу узгодження за часом посадки або висадки пасажирів з завантаженням або розвантаженням вантажної кабіни;
- Через значну ймовірність відносної чутливості перекидання в сторону хвостової частини при певних обставинах (таких як: фаза посадки/висадки/ розвантаження/завантаження/дозаправки) моделі ПС B737-800 / 900, існує необхідність знайти/використати відомі технічні рішення, запропоновані виробником (наприклад такі, які містяться в поправці до посилання «Е» Керівництва по ТО і ремонту ВС компанії Boeing), або альтернативне рішення, яке дозволить усунути/зменшити ймовірність перекидання в сторону хвостової частини літака.

- Перевірити сувору відповідність процедур наземного обслуговування Управління аеропортами Ізраїлю з процедурою пар. 431 IATA (АНМ), яка вказує проводити розвантаження хвостового відділення в першу чергу, якщо тільки іншу вказівку не надає відповідальний диспетчер ВВП.

- Через відсутність розуміння і ясності у кількох експлуатантів щодо тенденції перекидання у сторону хвостової частини в певних обставинах (опубліковані інструктивні матеріали є загальними і залишають експлуатанту невеликий запас на випадок можливих

помилки), існує необхідність публікувати докладні і конкретні інструкції по посадці і висадці пасажирів, завантаження і розвантаження вантажів.

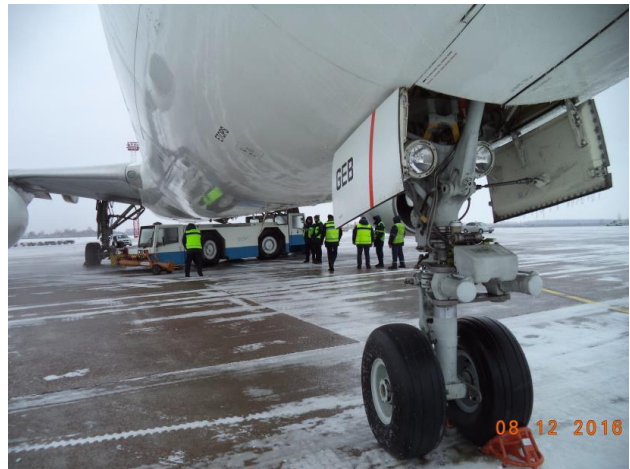
4.4.1. 08.12.2016 о 09:26 під час буксирування ПС Boeing-767 UR-GEV з МС «D10» перону «D» на МС «M11» перону «М», під час повороту аеродромного тягача на МС «M11», літак почав рухатися юзом та затягнув буксир під фюзеляж ПС. В результаті наїзду на тягач, нижня частина фюзеляжу літака отримала пошкодження. Буксирування ПС Boeing-767 UR-GEV здійснювала обслуговуюча компанія ТОВ «ІНТЕРАВІА» із залученням фахівців аеропорту «Бориспіль» та авіакомпанії «Міжнародні авіалінії України».

- вибір швидкості, яка не забезпечувала безпечного буксирування за даних метеорологічних умов;
- недостатня взаємодія між керівником буксирування, авіатехніком, що перебував у кабіні літака та водієм тягача під час події;

- недостатній опис в Робочій інструкції порядку проведення інструктажу з боку керівника буксирування з урахуванням особливостей буксирування ПС у складних метеорологічних умовах перед його початком та складу буксирувальної бригади, сформованої із персоналу різних організацій;

- недостатня оцінка керівником буксирування та водієм тягача стану поверхні перону за наявних погодних умов під час вибору швидкості буксирування ПС та здійснення маневру з зарулювання на місце стоянки;

- недотримання керівником буксирування стандартної фразеології під час надання команд членам буксирувальної бригади на зупинку тягача під час події;
- не врахування, під час буксирування, фактичної та прогнозованої метеорологічної інформації для виконання відповідних розрахунків з метою визначення можливості продовження буксирування ПС.

- Зобов'язати осіб, які призначаються керівниками буксирування, проводити обов'язковий інструктаж перед початком буксирування для персоналу, задіяного у буксируванні, щодо особливостей буксирування конкретного типу ПС, фактичних та прогнозованих погодних умов, стану поверхні покриття елементів аеродрому, уточнення маршруту руху тощо;

- Під час буксирування ПС, розміри та висота яких не дозволяють забезпечити перебування керівника буксирування у полі зору водія тягача та особи, яка перебуває у кабіні літака (при використанні літакового переговорного пристрою), використовувати для зв'язку між керівником та членами буксирувальної бригади виключно радіозв'язок;

- Зобов'язати персонал, що залучається до буксирування, неухильно дотримуватися вимог додатку 1 до Робочої інструкції під час ведення зв'язку (використовувати визначену фразеологію, чітко та лаконічно надавати команди та реагувати на них);

- Особі, яка перебуває у кабіні літака, під час буксирування враховувати прогнози погоди, отримані перед початком виконання робіт, а також аналізувати метеорологічну інформацію, яку він отримує від диспетчера, під час буксирування, у тому числі щодо швидкості та напрямку приземного вітру, що може вплинути на безпеку буксирування ПС та інформувати про це керівника буксирувальної бригади;

- Доповнити Робочу інструкцію вимогами щодо порядку обов'язкового інструктажу перед початком буксирування, а також необхідності призупинення буксирування у разі погіршення погодних умов або стану покриттів аеродрому, які не забезпечують безпечного буксирування.

- Організувати повторне вивчення водіями бригади буксирувальників вимог Розділу 6 Робочої інструкції «Швидкість і режим буксирування».
