Остаточний звіт

за результатами розслідування катастрофи мотодельтаплану, тимчасовий обліковий знак МД-0249, який належить приватній особі, що сталася в районі с.Новоселівське, Сватівського р-ну, Луганської обл.. 08.07.2017р.

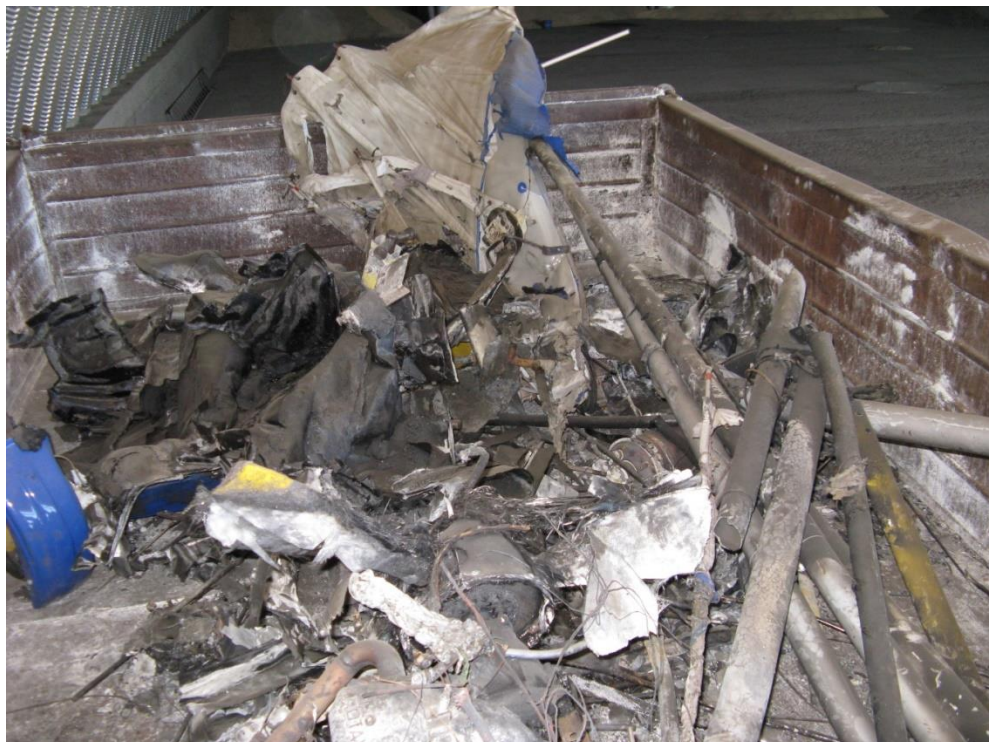
На час приїзду комісії обгорілі уламки мотодельтаплана були завантажені на тракторний причеп та евакуйовані до ангару на господарському дворі фермерського господарства «Мирна Долина».

Під час завантаження та транспортування елементи мотодельтаплана зазнали додаткової деформації, тому встановити первинні ушкодження мотодельтаплана після зіткнення його з дротами ЛЕП технічно неможливо.
