**НАЦІОНАЛЬНЕ БЮРО  
З РОЗСЛІДУВАННЯ АВІАЦІЙНИХ ПОДІЙ ТА ІНЦИДЕНТІВ  
З ЦИВІЛЬНИМИ ПОВІТРЯНИМИ СУДНАМИ**

**ЗВІТ  
ЗА РЕЗУЛЬТАТАМИ РОЗСЛІДУВАННЯ АВІАЦІЙНОЇ ПОДІЇ  
З ВЕРТОЛЬОТОМ МІ-2 UR-VAM ТОВ «АВІАКОМПАНІЯ  
МЕРИДІАН», ЩО СТАЛАСЯ 13.09.2017р., ПІД ЧАС  
ВИКОНАННЯ АВІАЦІЙНО-ХІМІЧНИХ РОБІТ БІЛЯ СЕЛА  
СКИБИНЦІ, ПОГРЕБИЩЕНСЬКОГО РАЙОНУ  
ВІННИЦЬКОЇ ОБЛАСТІ**

за результатами розслідування авіаційної події з вертольотом Mi-2 UR-VAM ТОВ «Авіакомпанія Меридіан», що сталася 13.09.2017р. під час виконання АХР біля села Скибинці Погребищенського району Вінницької області.

29.11.2017р.

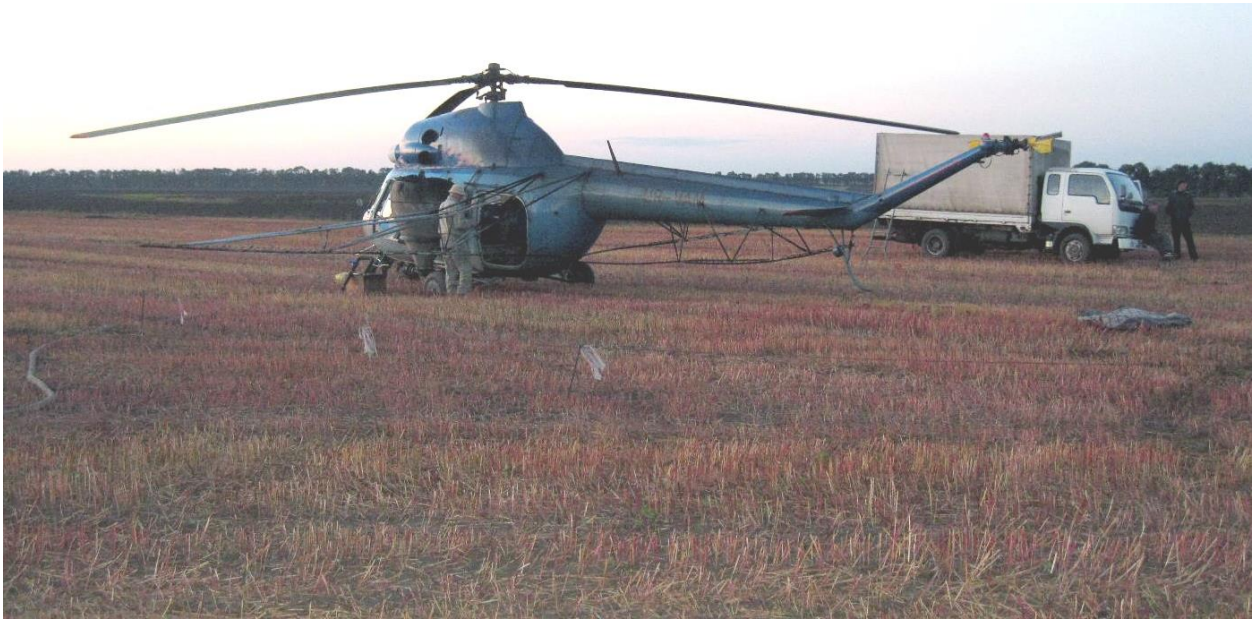
Фото 1

Під час проведення робіт з підготовки ПС до виконання дев'ятого за день польоту на тимчасовому злітно-посадковому майданчику поблизу села Скибинці, вертоліт заправлявся паливом і рідким хімікатом. Двигуни під час заправки і підготовки до вильоту не вимикалися. Після закінчення заправки хімікатами та команди авіатехніка відійти від вертольоту, о 17.35 місцевого часу техник та пілоти відчули удар і тряску вертольоту. Техник дав команду пілоту на виключення двигунів. Під час огляду ПС було виявлено нерухоме понівечене тіло головного агронома (агрохіміка) ПП «Агрофірма Еліта» з травмою несумісною з життям, що лежало горілиць під кінцевою балкою ПС. Обидві лопаті хвостового гвинта були зруйновані (Фото 1).

Під час події ПС отримало незначні пошкодження, а саме: від удару зруйновано обидві лопаті хвостового (рульового) гвинта на першій третині довжини. Уламки лопатей знаходились під кінцевою балкою.

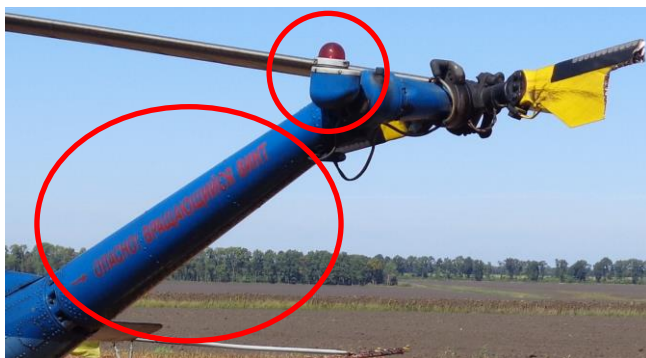
Фото 2

З метою попередження про небезпеку, на хвостовій балці вертольоту, з обох сторін в районі обертання рульового гвинта, нанесено попереджувальний надпис червоними літерами на синьому фоні (колір, в який пофарбовано фюзеляж вертольоту) «ОПАСНО! ВРАЦАЮЩИЙСЯ ВИНТ» (Фото 2, Фото 3, Фото 4).

Поряд з хвостовим редуктором розташований світло-сигнальний маяк попередження зіткнення зі світлофільтром червоного кольору (Фото 2).

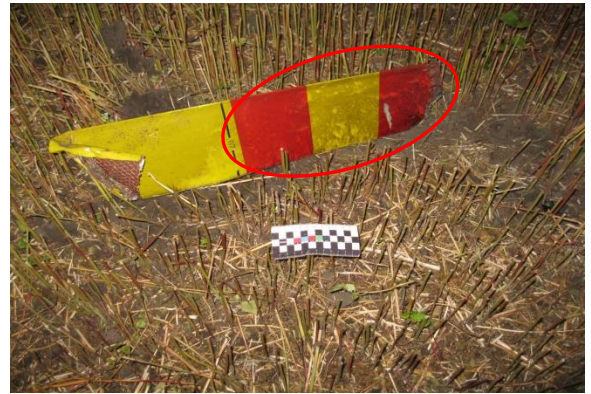
Фото 5

Лопаті рульового гвинта пофарбовані у жовтий колір з нанесеними по довжині лопаті двома червоними рисками (Фото 5), які під час обертання утворюють зображення двох концентричних окружностей червоного кольору на жовтому фоні в площі гвинта, що обертається.

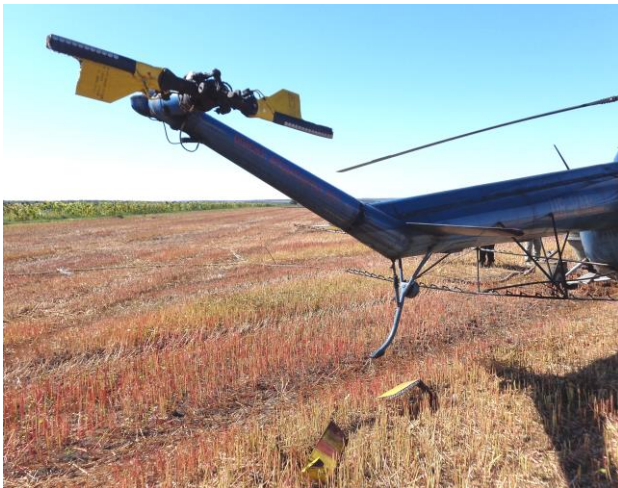
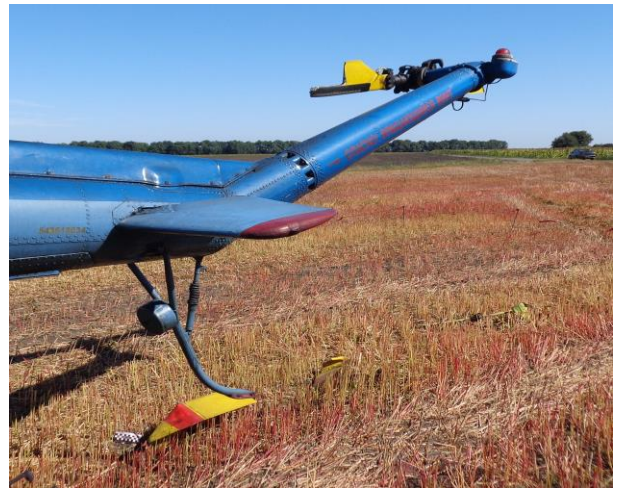
ПС отримало незначні пошкодження, а саме: від удару зруйновано обидві лопаті хвостового (рульового) гвинта на першій третині довжини. Довжина уламків відповідно 0,80 та 0,84 см, ширина 16 см. По краях уламки деформовані. Два уламки лопатей знаходились під кінцевою балкою вертольоту, один уламок розташований на відстані 10 метрів позаду від хвостового гвинта (Фото 6, Фото 7).

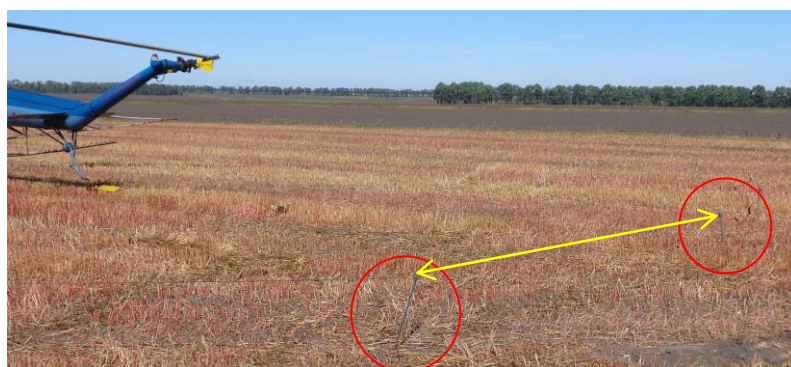
Фото 10

Відповідно до вказівки МЦА СРСР «Указания по технологии авиационно-химических работ в сельском и лесном хозяйстве СССР», канатно-прапорове огороження складається з тривкого шнура довжиною 50 метрів з надітими на ньому через 1.5 – 2 м кутовими прапорцями червоного кольору (кожна сторона прапорця – 15-20 см) та 12 металевих штирів довжиною 50см кожний. Під час огляду місця події канатно-прапорове огороження фактично складалося з 8 металевих штирів та шнура довжиною 50.11 м, з прапорцями у вигляді червоних та світло рожевих стрічок (Фото 8) надітими на шнур на відстані від 1 до 3 метрів (Фото 9), а між 5-м та 6-м штирями канат був відсутній (Фото 10).

Таким чином, канатно-прапорове огородження на місці стоянки вертольоту Мі-2 UR-VAM, під час завантаження вертольоту рідкими хімікатами, можливо розглядати в якості додаткового інформування про зону небезпеки і попередження випадкового попадання людей під гвинти, що

обертаються, яке у даному випадку, виявилось неефективним через недотримання потерпілим правил безпеки праці.

Враховуючи вказане вище, комісія рекомендує ТОВ «Авіакомпанія Меридіан» здійснити разову перевірку стану та комплектності канатно-прапорового огороження на усьому парку ПС авіакомпанії, що виконують АХР, та привести його у відповідність до вимог вказівки МЦА СРСР «Указания по технологии авиационно-химических работ в сельском и лесном хозяйстве СССР» (МГА СССР: Утв. 15.12.80. -М.: Изд-во "Воздушный транспорт", 1982). У разі встановлення канатно-прапорового огороження при завантаженні вертольотів сипучими або рідкими хімікатами під час обертання гвинтів, дотримуватися вимог щодо його розміщення відповідно до схеми, яка наведена в додатку 5 вказівки МЦА СРСР «Указания по технологии авиационно-химических работ в сельском и лесном хозяйстве СССР» (МГА СССР: Утв. 15.12.80. -М.: Изд-во "Воздушный транспорт", 1982).

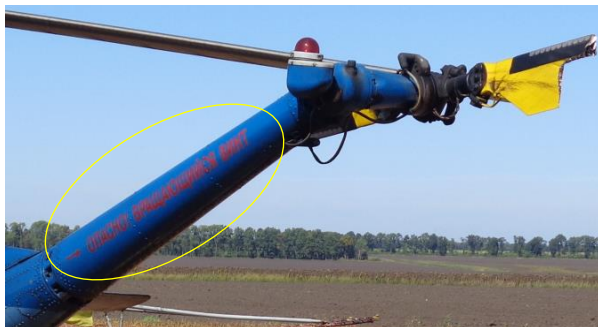
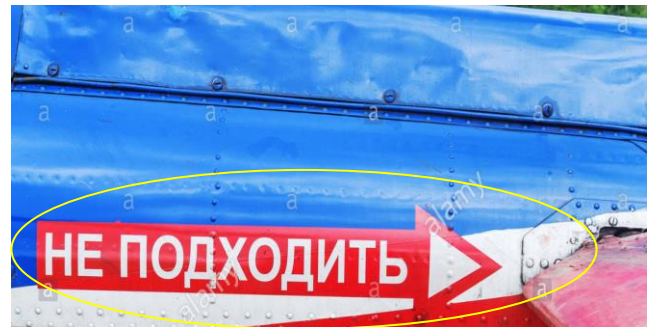
Для прикладу, на Фото 11 показано нанесений попереджувальний надпис на вертольоті Mi-2 UR-VAM та на іншому вертольоті (Фото 12) з використанням контрастних кольорів. Очевидно, що попереджувальний надпис на вертольоті Mi-2 UR-VAM менш помітний без білого контрастного фону.
