**НАЦІОНАЛЬНЕ БЮРО
З РОЗСЛІДУВАННЯ АВІАЦІЙНИХ ПОДІЙ ТА ІНЦИДЕНТІВ
З ЦИВІЛЬНИМИ ПОВІТРЯНИМИ СУДНАМИ**

**ОСТАТОЧНИЙ ЗВІТ ЗА РЕЗУЛЬТАТАМИ РОЗСЛІДУВАННЯ
СЕРЬОЗНОГО ІНЦИДЕНТУ - ЗІТКНЕННЯ ПС ІЗ
ПЕРЕШКОДОЮ НА ЗЕМЛІ ПІД ЧАС ВИКОНАННЯ
АВІАЦІЙНО-ХІМІЧНИХ РОБІТ**

ВЛАСНИК ПС:	ПП «Політ Сервіс»
ТИП ПС:	Мі-2
РЕСТРАЦІЙНИЙ НОМЕР:	відсутній
МІСЦЕ ПОДІЇ:	район с. Лидин, Бобровицького р-ну, Чернігівської обл.
ДЕРЖАВА МІСЦЯ ПОДІЇ:	УКРАЇНА
ДАТА ПОДІЇ:	13.07.2018р

**за результатами розслідування серйозного інциденту
з ПС Мі-2, що стався 13.07.2018 року під час виконання авіаційно-хімічних робіт в р-ні с. Лидин, Бобровицького району, Чернігівської обл.**

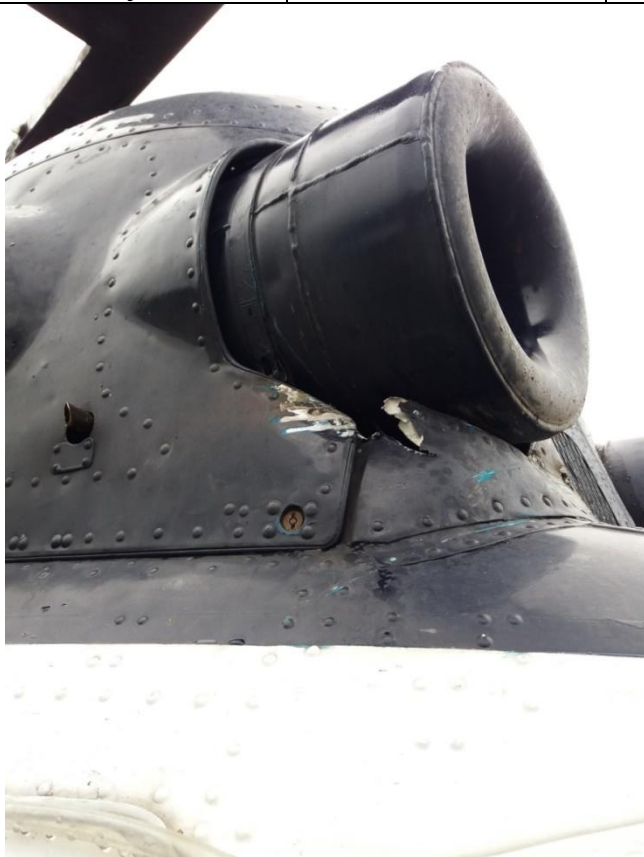
Фото 2.

- Капоти двигунів мають незначні пошкодження.

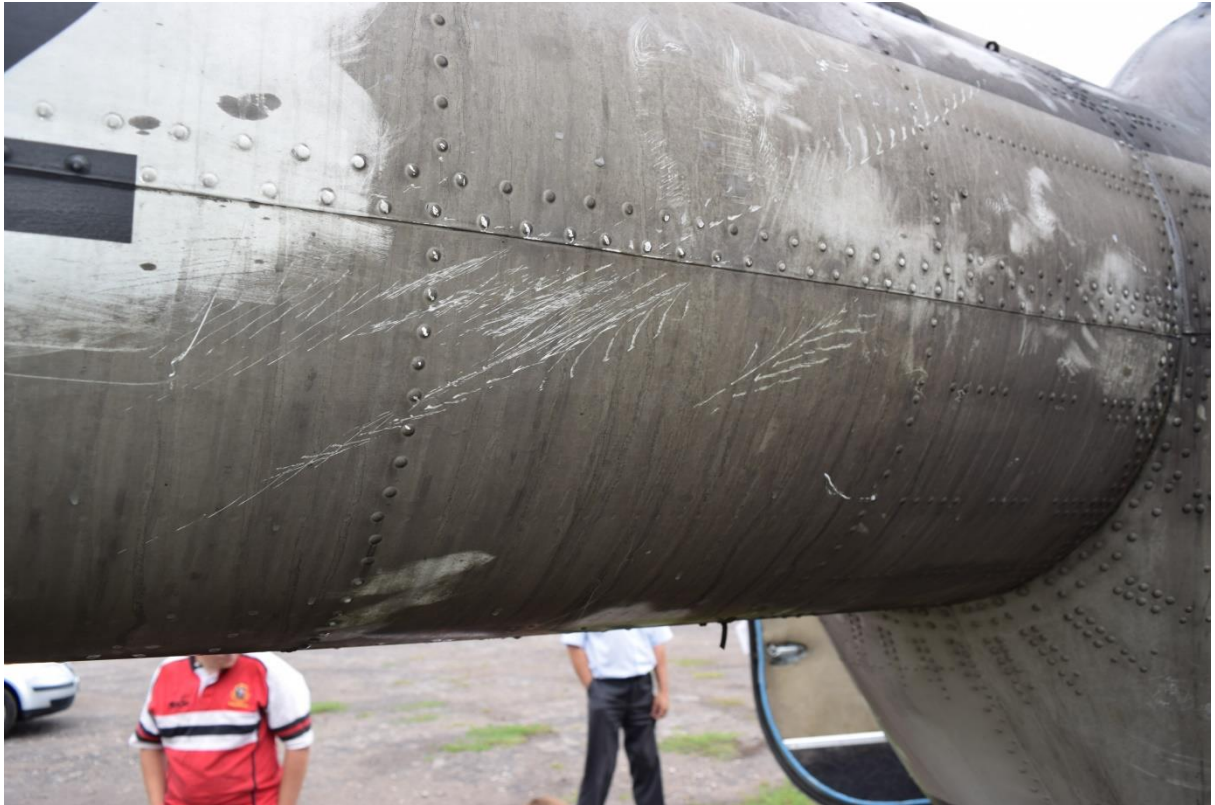
Фото 3.

- Хвостова балка має сліди від дроту ЛЕП.
- Хвостова опора не пошкоджена.
- Стабілізатор не пошкоджений.

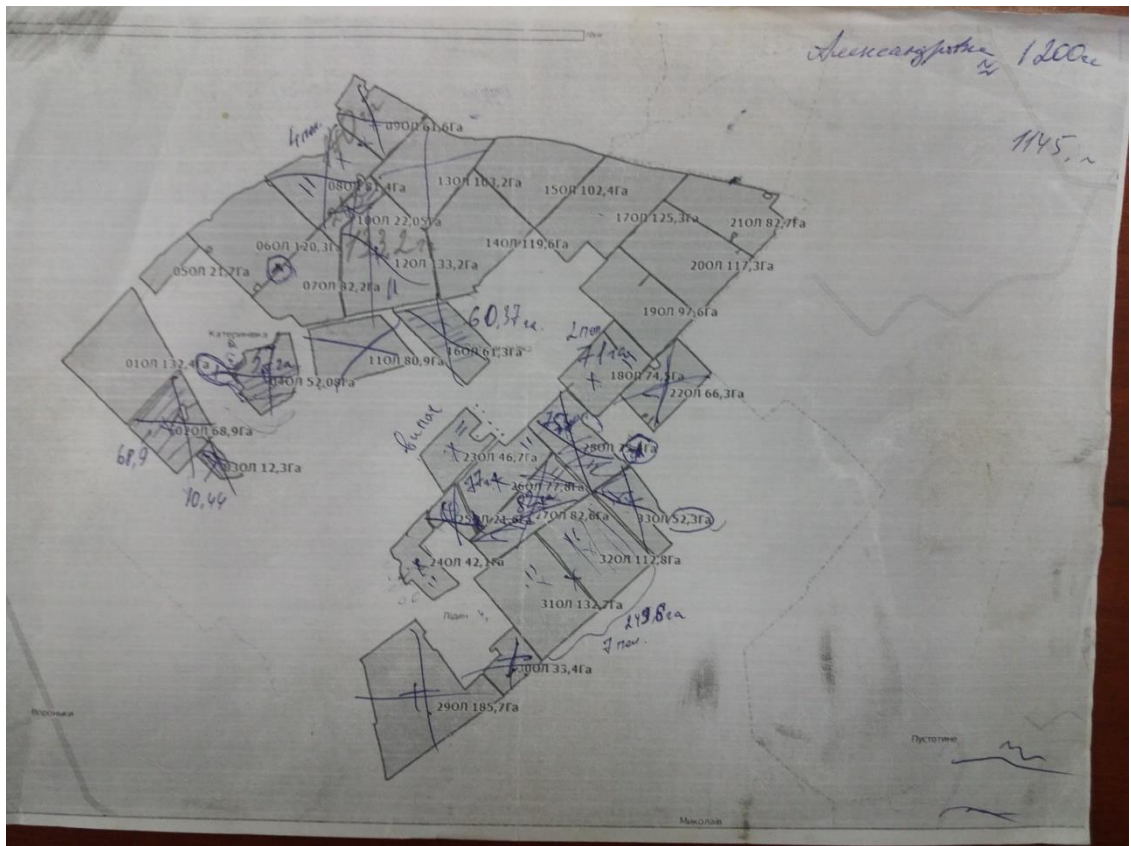
Фото 4.

***Примітка:** з пояснень пілота, під час огляду з повітря поля, яке підлягало обробці, він виявив лише ЛЕП що пролягала вздовж межі поля. Дроти ЛЕП що перетинали поле він не виявив, через те, що стовпи знаходились в лісосмугах, а самі дроти було погано видно через скрадання їх посівами кукурудзи. Через наявність у пілота карти полів дрібного масштабу на моніторі смартфона (фото 4), він не мав можливості та не*

наносив на цю карту перешкоди, які виявив під час огляду поля перед обробкою.

- Довести до керівників експлуатантів, які виконують авіаційно-хімічні роботи, про обов'язкове виконання КПС п. 6.1.2. Правил організації та виконання авіаційних робіт у сільському та лісовому господарстві (Наказ Мінтрансу та зв'язку України від 22.12.2006 № 1179). Контроль за виконанням КПС п. 6.1.2. вище вказаних Правил покласти на керівника експлуатанта.

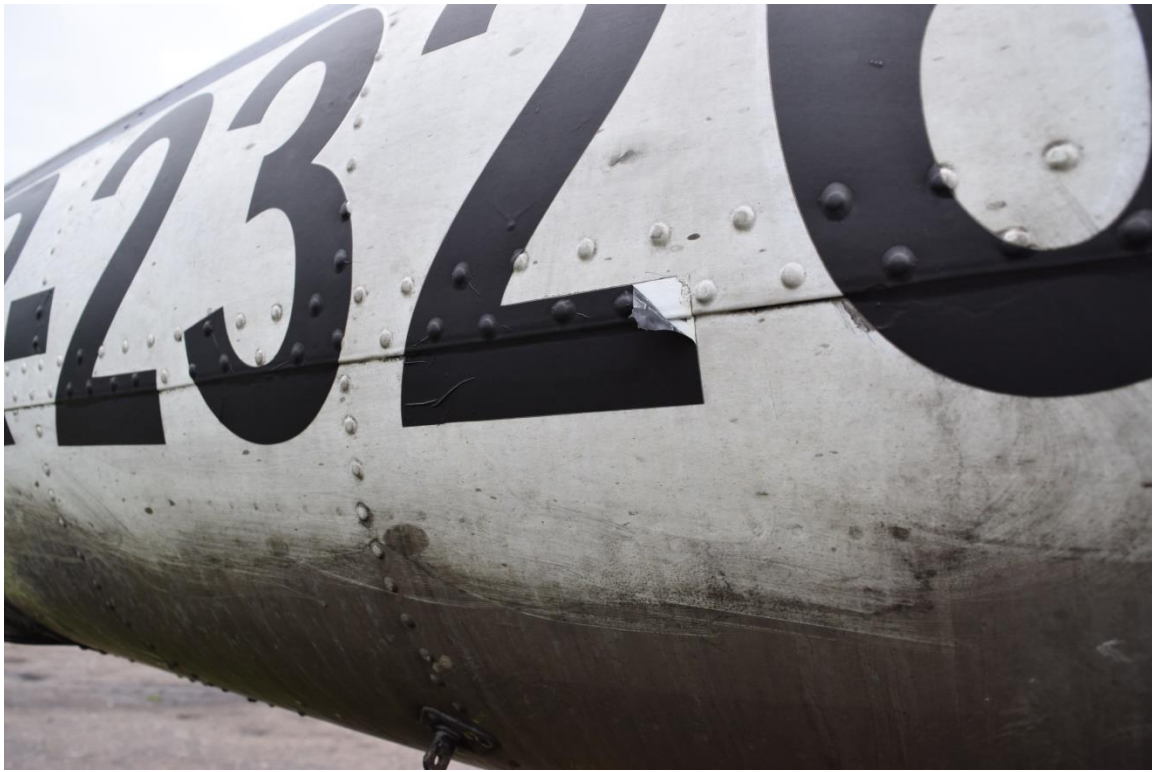
Фото 5.

При ретельному огляді комісія виявила, що нанесені знаки мають ознаки тимчасового нанесення (Фото 5).

- Розробити спільний документ по взаємодії правоохоронних органів на місцях та державних інспекторів регіональних інспекцій Державіаслужби України по недопущенню виконання несанкціонованих польотів та польотів на незареєстрованих повітряних суднах.
