Національне бюро з розслідування авіаційних подій та інцидентів з цивільними
повітряними суднами
(НБРЦА)

11/2018

Інформаційний Бюлетень

**Стан безпеки польотів цивільних ПС в Україні
у листопаді 2018 року**

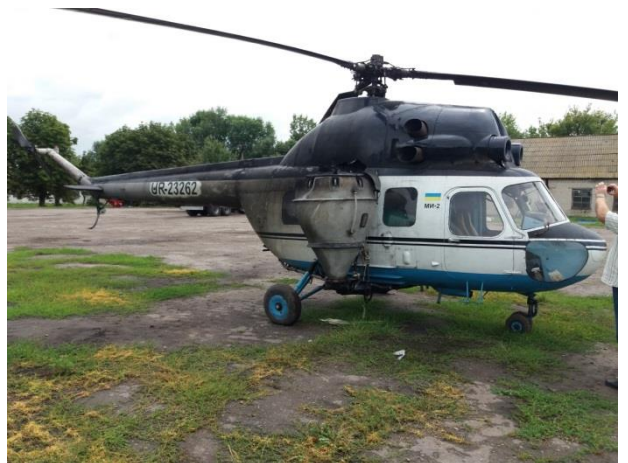
5.3.1. 13.07.2018 в районі с. Лидин, Бобровицького р-ну, Чернігівської обл. стався серйозний інцидент з вертольотом Мі-2. При виконанні вертольотом авіаційно-хімічних робіт, під час обробки поля кукурудзи, на висоті 5 – 6 метрів, пілот відволік увагу на вихід ядохімікатів, та не помітив ЛЕП, що перетинала напрямок його польоту і зіткнувся з її дротами. Після зіткнення з дротами ЛЕП вертоліт різко втратив поступальну швидкість, після чого пілот вимкнув двигуни та виконав вимушену посадку на поле яке обробляв. Під час грубої посадки на вертольоті було пошкоджено вузол кріплення лівої основної опори шасі. Після посадки вертольоту пілот відключив електроживлення, перекрив паливні крани та покинув вертоліт.

Під час вимушеної посадки пілот не отримав ніяких пошкоджень, тому від медичної допомоги відмовився. Вертоліт зазнав незначних пошкоджень.

Згідно з висновком комісії з розслідування, серйозний інцидент (зіткнення ПС з перешкодою на землі) з Мі-2 під час виконання АХР, стався через відволікання уваги на етапі польоту на гоні по напрямку польоту ПС та недостатньою підготовленістю пілота до цього польоту в частині досконалого вивчення наземних перешкод при обробці складної ділянки.

- Розробити спільний документ по взаємодії правоохоронних органів на місцях та державних інспекторів регіональних інспекцій Державіаслужби України по недопущенню виконання несанкціонованих польотів та польотів на незареєстрованих повітряних суднах.
- Довести до керівників експлуатантів, які виконують авіаційно-хімічні роботи, про обов'язкове виконання КПС п. 6.1.2. Правил організації та виконання авіаційних робіт у сільському та лісовому господарстві (Наказ Міністерства транспорту та зв'язку України від 22.12.2006 № 1179). Контроль за виконанням КПС п. 6.1.2. вище вказаних Правил покласти на керівника експлуатанта.
