**НАЦІОНАЛЬНЕ БЮРО
З РОЗСЛІДУВАННЯ
АВІАЦІЙНИХ ПОДІЙ ТА
ІНЦИДЕНТІВ З ЦИВІЛЬНИМИ
ПОВІТРЯНИМИ СУДНАМИ**
Управління попередження
авіаційних подій
22.12.2014 № 3.2.14-116

ІНФОРМАЦІЙНИЙ БЮЛЕТЕНЬ

Про стан безпеки польотів з цивільними ПС України у листопаді 2014 року

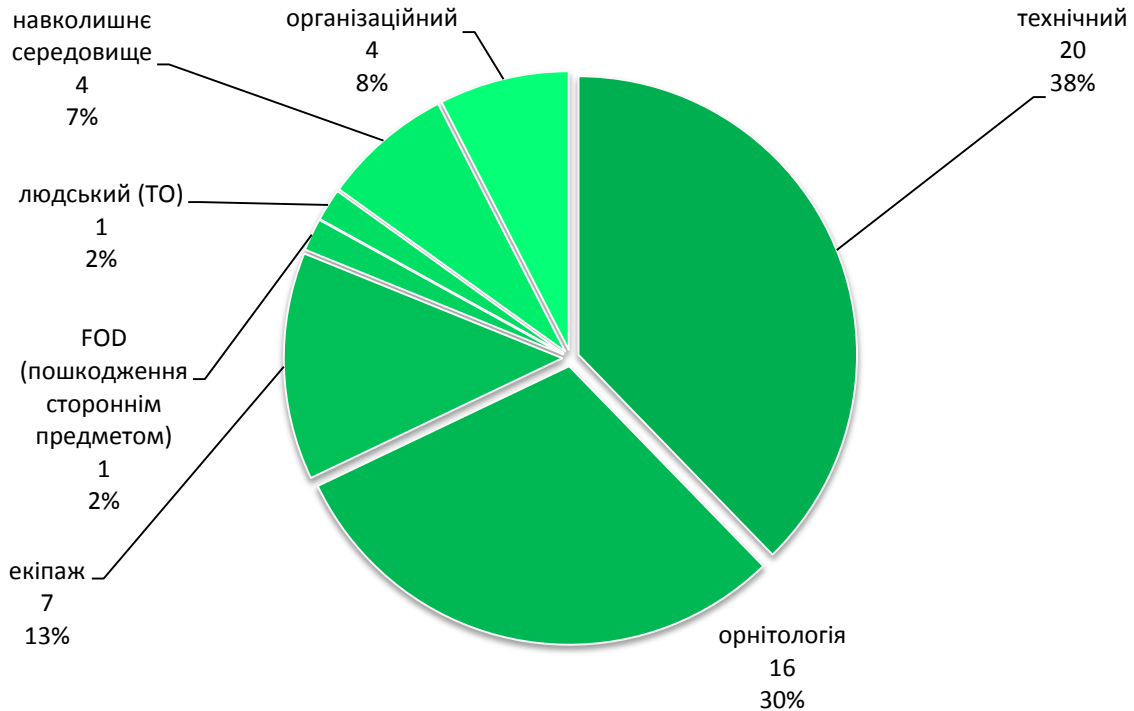
2. ДІАГРАМА РОЗПОДІЛУ ФАКТОРІВ ПО ІНЦИДЕНТАХ

Фактор: середовище (орнітологія), організаційний (аеропорт).

Фактор: технічний
