**НАЦІОНАЛЬНЕ БЮРО
З РОЗСЛІДУВАННЯ
АВІАЦІЙНИХ ПОДІЙ ТА
ІНЦИДЕНТІВ З ЦИВІЛЬНИМИ
ПОВІТРЯНИМИ СУДНАМИ**

22.12.2015 № 3.2.14-126

ІНФОРМАЦІЙНИЙ БЮЛЕТЕНЬ

Про стан безпеки польотів з цивільними ПС України у листопаді 2015 року

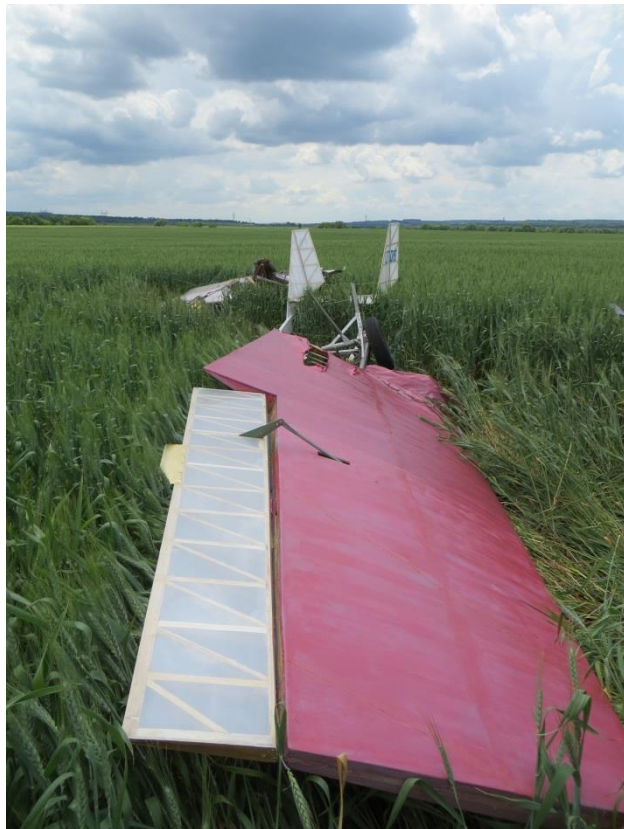
4.1.1. 02.06.2015 о 07:30 при виконанні польоту з метою обльоту літака аматорської конструкції без реєстраційного номеру, для перевірки параметрів польоту літака та роботи двигуна на ЗПМ біля села Федорівка Артемівського району Донецької області, після зльоту та виконання сумісних першого і другого розворотів сталося складання лівого підкосу крила, що призвело до складання консолей крила, миттєвої втрати під'ємної сили крила, переходу літака на некероване зниження та зіткнення з землею. Внаслідок катастрофи пілот загинув, літак зруйнований.

За наявним відеоматеріалом видно як літак від початку прискорення виконав розбіг до першого відриву від смуги, після чого стався відрив та нестійкий набір висоти. Далі в стійкому польоті виконав сумісний перший і другий розвороти. В цей час сталася втрата стійкості лівого підкоса консолі крила, перший удар літака об землю, підскок та другий удар об землю. Очевидно, що силова установка впродовж всього польоту працювала.

Відсутність інформації від засобів бортового об'єктивного контролю не дало змоги комісії більш детально проаналізувати розвиток катастрофічної ситуації.

Фактор: людський, ВКН.

Експлуатантам та власникам повітряних суден аматорської конструкції авіації загального призначення, у тому числі легких, надлегких, аеростатичних та аматорських, дотримуватись вимог Повітряного кодексу України та Авіаційних правил щодо:

- Отримання необхідних бортових документів з метою експлуатації ПС;
- Отримання необхідної фахової підготовки та свідоцтва льотного персоналу;
- Порядку організації польотів ПС;
- Порядку використання повітряного простору України.

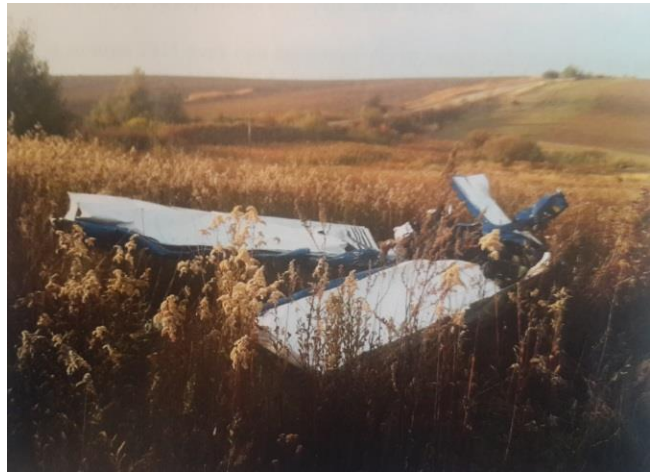
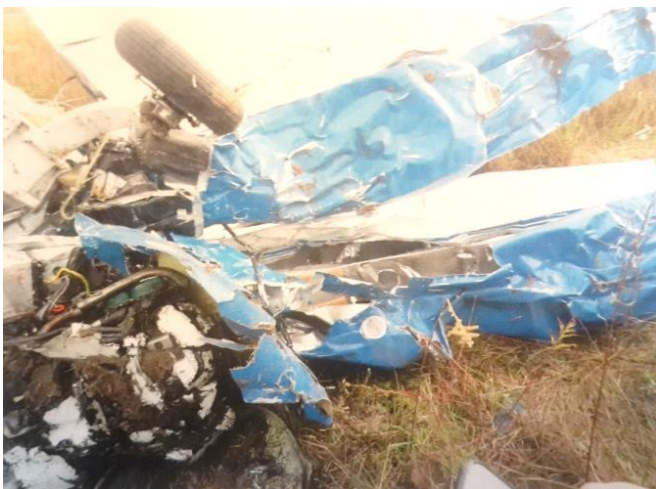
4.1.2. 04.10.2015 о 12:40 при виконанні польоту в зоні № 2 ЗПМ «Цунів» на літаку ZODIAC CH601 XL UR-POSA, КПС виконував заборонені для цього літака фігури вищого пілотажу. На висоті 600м КПС перевів літак на зниження для його розгону. Після набору необхідної швидкості, він виконав одну «висхідну бочку» закінчивши вивід літака на висоті приблизно 300м. Після чого почав виконання наступної «висхідної бочки».

КПС перевів літак на зниження для розгону літака пролетів над озером та очевидцями події які ловили рибу на озері поблизу лісу, на висоті приблизно 10-15м після чого енергійно перевів літак у набір висоти з одночасним виконанням «бочки». На висоті приблизно 100-120м за показами очевидця у літака склалися

консолі крила, тобто силова конструкція центроплану крила зруйнувалася у польоті, консолі крила склалися з втратою підйомної сили. У процесі руйнування силової конструкції в повітрі у літака зруйнувалися паливні баки, пальне вилилось з них, внаслідок чого живлення двигуна припинилося, двигун вимкнувся. Літак обертаючись ліворуч, впав на землю вертикально вниз та повністю зруйнувався. Через вилив палива у польоті, пожежі на землі не

- виконання КПС заборонених для цього фігур вищого пілотажу привели до руйнування силової конструкції літака в повітрі;
- навігаційні засоби, оснащення органів ОНР та аеродрому засобами РТЗ ОНР та радіотехнічне забезпечення ОНР не вплинули на причини виникнення та наслідки авіаційної події;

- Наявність у крові КПС етилового спирту в кількості 0,35 проміле;
- порушення КПС вимог діючих експлуатаційних документів стосовно заборони виконання будь-яких фігур вищого пілотажу на літаку ZODIAC CN601 XL UR-POSA, що призвело до руйнування силової конструкції крила літака в польоті.

- Розробити інструкцію, на підставі наказів Державіаадміністрації від **05.02.2007(2015)** № 55 та від 30.01.2009 № 70 щодо проведення вибіркового медичного тестування пілотів які мають свідоцтва приватних пілотів перед польотом;
- Організувати контроль за роботою пілотів, що виконують польоти з ЗПМ ТСО України, який зміг би забезпечити неможливість вживання алкоголю при виконанні ними польотів.

- Вивчення вимог КЛЕ літаків, на яких вони виконують польоти, щодо обмежень їхньої льотної експлуатації;
- Регулярно проводити записи у льотні книжки.
