**НАЦІОНАЛЬНЕ БЮРО
З РОЗСЛІДУВАННЯ
АВІАЦІЙНИХ ПОДІЙ ТА
ІНЦИДЕНТІВ З ЦИВІЛЬНИМИ
ПОВІТРЯНИМИ СУДНАМИ**

19.11.2015 № 3.2.14-116

ІНФОРМАЦІЙНИЙ БЮЛЕТЕНЬ

Про стан безпеки польотів з цивільними ПС України у жовтні 2015 року

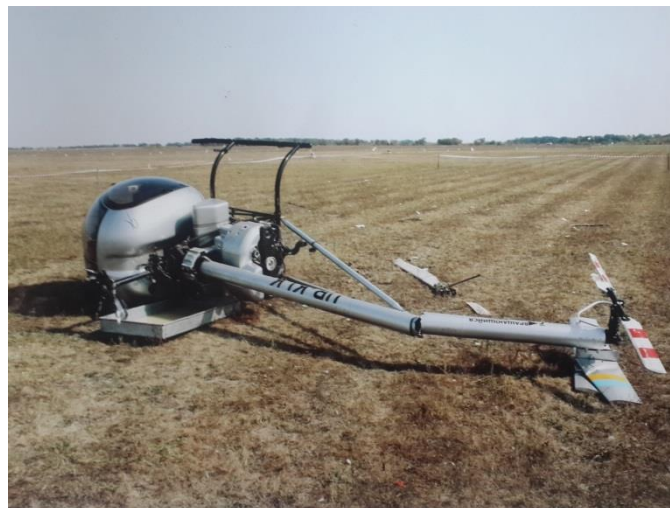
5.1.1. 22.09.2015 о 12:48 при виконанні учбово-тренувального польоту на аеродромі Кременчук на вертольоті АК1-3 UR-KLK Кременчуцького льотного коледжу НАУ, на етапі переміщення вертольоту на місце стоянки на висоті 2-3 метри при швидкості 10 км/год, з пояснень екіпажу, відбулося падіння потужності двигуна, що призвело до падіння висоти польоту. Згідно пояснень пілота-інструктора в цей час він помітив загорання табло «Отказ насоса 2» та блимання табло «Отказ насоса 1». Пілот-інструктор виконав необхідні дії для погашення поступальної швидкості та максимально збільшив крок несучого гвинта (НГ), але низька висота польоту та брак часу не дозволили пілоту повністю загасити поступальну швидкість та виконати безпечну посадку. Вертоліт з поступальною швидкістю та лівим зміщенням вдарився лівою лижнею об землю.

Після удару вертоліт підскочив та зі ще більшим лівим креном вдарився об землю лівою лижнею та лопатями НГ. Вертоліт перекинувся на лівий бік, та зі зруйнованими лопатями несучого та рульового гвинтів переміщувався по землі в напрямку польоту на лівому боці, поступово повертаючись курсом на північ. Коли вертоліт зупинився, пілот-інструктор виключив запалення і двигун та допоміг курсанту покинути кабіну. Під час аварії ніхто не постраждав.

Комісія з'ясувала, що на відстані, приблизно, 15 метрів від місця злету, на висоті 2-3 метри над землею та швидкості близько 10 км/год сталося різке посилення вітру (порив), через аеродинамічну компоновку вертольоту АК1-3, направлення вітру праворуч-ззаду на режимі висіння та переміщення на невеликих швидкостях вважається критичним, так як приводить до зменшенню тяги рульового гвинта і при силі вітру більше 5 м/с може призвести до входу в неконтрольований розворот вліво, що в свою чергу може призвести до падіння тяги НГ і різкого зменшення висоти польоту (провалювання) вертольоту.

Виникнення пориву вітру призвело до різкого неконтрольованого розвороту вліво, креном на лівий бік та зниженню зі сковзанням, яке пілот, вірогідно, прийняв за втрату потужності двигуна. Через швидкоплинність розвитку події та малу висоту польоту пілот не встиг своєчасно парировати відхилення, що виникли та запобігти зіткненню вертольоту з землею. Вертоліт з лівим креном та сковзання вдарився лівою лижнею об землю, що в свою чергу закінчилось падінням вертольоту та його руйнуванням.

На підставі вищевказаного комісія з розслідування вважає, що найбільш вірогідною причиною аварії вертольоту АК1-3 UR-KLK Кременчуцького льотного коледжу НАУ, (згідно звіту затвердженого генеральним директором ТОВ «КБ Аерокоптер» від 26.10.2015р.) стало попадання вертольоту в зону впливу пориву попутно-бокового вітру (праворуч-ззаду), що призвело до різкого неконтрольованого розвороту вліво, крену на лівий бік та зниженню зі сковзання, з подальшим зіткненням з землею.

- Виконати рекомендації з безпеки польотів комісії з розслідування аварії з вертольотом АК1-3 UR-NAU, що сталася 25.06.2013 в районі а/д Кременчук (В.Кохнівка);
- Встановити додаткове обладнання для контролю за роботою систем вертольоту АК1-3, двигуна EJ25 та діями членів екіпажу на усіх етапах польоту;
- Встановити на вертоліт АК1-3 висотомір;
- В розділ 4.2. КЛЕ вертольоту АК1-3 внести доповнення щодо попередження про можливість самовільного розвороту вертольоту вліво та втрати ним висоти при виникненні пориву вітру більше 5 м/с в азимуті праворуч-ззаду в режимі висіння чи переміщення зі швидкістю до 10 км/год.;
- В розділ 7.2 КЛЕ вертольоту АК1-3 внести зміни щодо рекомендованого палива, в зв'язку з тим, що чинність ДСТУ 4063-2001 згідно наказу Міністерства економічного розвитку і торгівлі України від 05.01.2012 за №9 обмежена 01.07.2012.

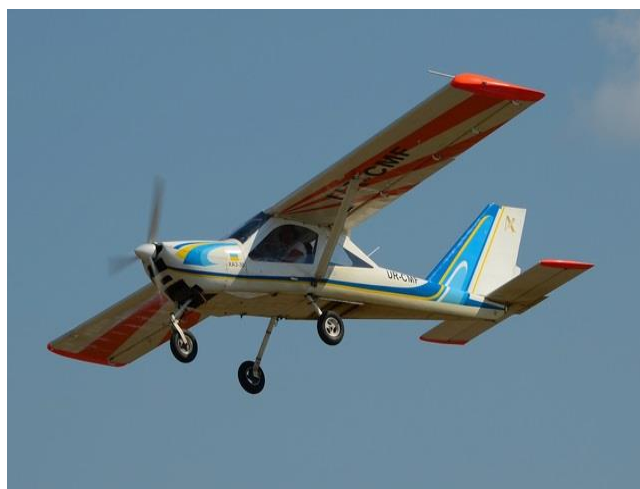
Під час проведення розслідування комісія встановила, що в паливній системі літака було встановлено гумові шланги, внутрішній шар стінок яких руйнується автомобільним бензином після 350 годин нальоту впродовж 2 років експлуатації.

Згідно з висновком комісії з розслідування причиною серйозного інциденту «Посадка літака на підібраний з повітря майданчик через недостатню подачу

палива», сталася через неякісний внутрішній шар гумового паливного шлангу, і як результат часткового забиття паливного фільтру.

- Зменшити періодичність перевірки паливних фільтрів з 200 годин до 100 годин;
- В паливну систему літака встановити гумові шланги, внутрішній шар яких не руйнується автомобільним бензином впродовж міжремонтного періоду експлуатації;
- Ознайомити весь льотний та технічний склад авіації загального призначення з цим звітом.

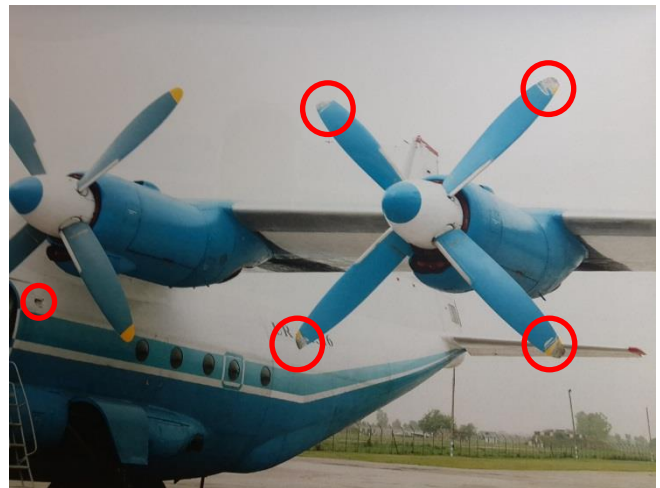
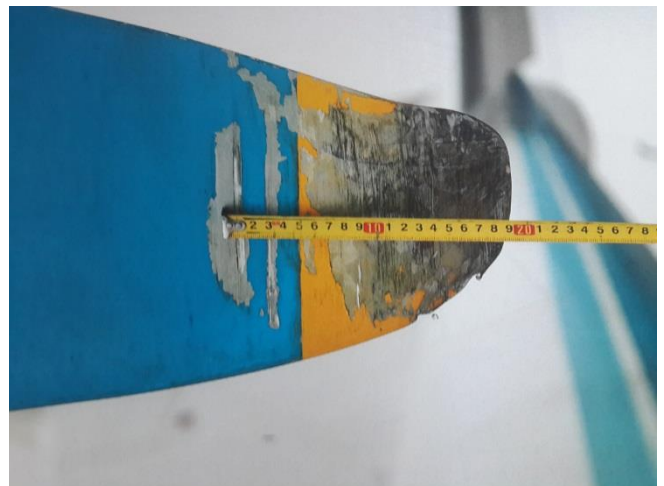
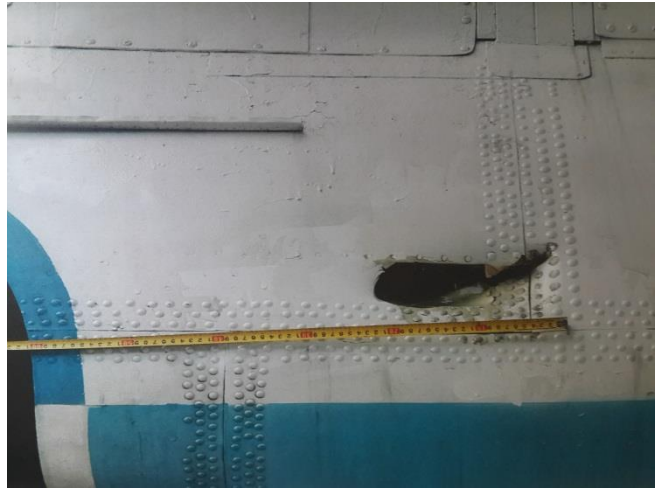
5.3.1. 18.06.2015 о 04:40 при виконанні рейсу MSI 6536 за маршрутом Чандигарх (Індія) – Мари (Туркменістан) на літаку Ан-12 UR-11316 авіакомпанії «Мотор Січ», під час вирулювання з перону військової бази м. Чандигарх на цивільний аеродром слідувачи за машиною супроводження, літак зіткнувся з секціями розсувних воріт, котрі розмежовували військовий і цивільний аеродроми, внаслідок чого були пошкоджені гвинти 1 та 4 двигунів, а також фюзеляж в районі шпангоута №25.

відповідає розмаху крила літака (38м). Відстань від кінця лопаті двигуна №1 та № 4 до кінця крила складає 7,22м. Відповідно, фактична ширина відчинених воріт складала не більше 23,5м., тобто на 14,5м менша ніж повністю відкритого положення воріт (по 7,25м з кожної сторони), чого пілоти не могли встановити з кабіни;

- Пошкодження обшивки негерметичної частини фюзеляжу не потребувало значного ремонту. Ремонт виконали спеціалісти ТОВ «Авиазар» згідно з технічними вимогами (ТУ випуск 26). Виданий сертифікат передачі в експлуатацію № 151-15 від 08.07.2015р. та технічний акт виконання робіт від 08.07.2015р..

Безпосередньою причиною інциденту стало відкриття воріт не на повну ширину черговим військового сектору аеродрому Чандигарх.

2. відсутність на обмежувальних воротах механічних фіксаторів відкритого крайнього положення;
3. неможливість для екіпажу візуально визначити відстань від кінців лопатей обертових гвинтів двигунів №1 і №4 до ступок обмежувальних воріт;

- здійснювати виключно буксировку ПС по РД сектору 3BRD при наявності «маршала» контролюючої особи;
- зменшити висоту обмежувальних воріт нижче рівня розташування гвинтів ПС типу Ан-12.

- З метою уникнення руління ПС з військового сектору на цивільний, з проходженням обмежувальних воріт, в подальшому забезпечувати стоянку ПС авіакомпанії при виконанні польотів на аеродром Чандигарх на пероні військового сектору «12 крило/twelve wings»;
- У виняткових випадках при необхідності стоянки ПС авіакомпанії на пероні 3BRD в обов'язковому порядку забезпечувати буксировку ПС через обмежувальні ворота;
- З метою контролю безпеки буксировки організувати присутність наземних спостерігачів зі складу персоналу супроводу аеродромної служби з використанням візуальних сигналів та радіозв'язку між екіпажем та персоналом супроводу.
