Національне бюро з розслідування авіаційних подій та інцидентів з цивільними
повітряними суднами
(НБРЦА)

Інформаційний Бюлетень

Листопад 2019

Стан безпеки польотів цивільних ПС в Україні у жовтні 2019 року

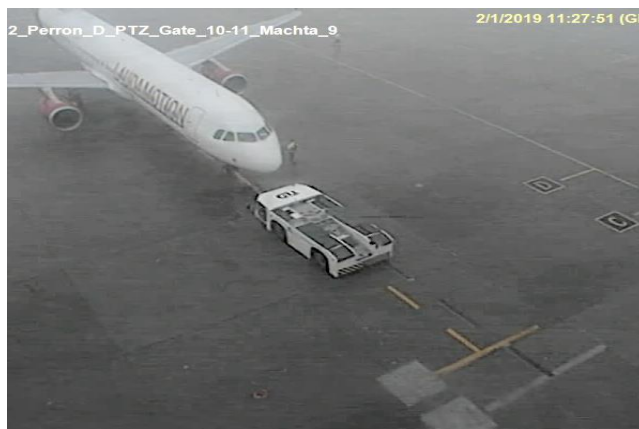
4.1.1. 01.02.2019 о 09:27 після завершення підготовки до вильоту рейсу LDM976 за маршрутом Бориспіль-Відень та посадки пасажирів на літак А321-211 OE-LCJ авіакомпанії Laudamotion Limited, через 18 секунд після початку буксирування ПС хвостом уперед літак раптово зупинився, що призвело до зрізання двох зрізних болтів на буксирувальному водилі та двох болтів кріплення пальця на буксирувальному фітингу носової опори шасі літака.

Згідно з висновком комісії з розслідування підготовка до буксирування, зчеплення тягача і літака за допомогою водила здійснювалися відповідно до технології буксирування ПС, без відхилень. На підставі отриманої інформації та проведеного аналізу, комісія дійшла висновку, що раптова зупинка літака під час буксирування хвостом уперед (PUSHBACK) призвела до надмірного зростання зусилля на адаптер буксирувального водила та буксирувальний фітинг носової опори шасі літака, що спричинило одноразове статичне навантаження, яке призвело до зрізання двох зрізних болтів на буксирувальному водилі та двох болтів кріплення пальця на буксирувальному фітингу носової опори шасі літака. Причина зупинки літака не була встановлена через те, що під час буксирування бортовий реєстратор польотної інформації не був ввімкнений.
