**НАЦІОНАЛЬНЕ БЮРО
З РОЗСЛІДУВАННЯ АВІАЦІЙНИХ ПОДІЙ ТА ІНЦИДЕНТІВ
З ЦИВІЛЬНИМИ ПОВІТРЯНИМИ СУДНАМИ**

ОСТАТОЧНИЙ ЗВІТ

**ЗІТКНЕННЯ ВЕРТОЛЬОТУ ЗІ ШТУЧНОЮ ПЕРЕШКОДОЮ
(РОЗТЯЖКОЮ ТЕЛЕВІЗІЙНОЇ ВЕЖІ)**

**за результатами розслідування авіаційної події
з вертольотом Мі-8МТВ-1 реєстраційний номер UR-CCM,
експлуатант ПрАТ «Авіакомпанія «Українські вертольоти»,
що сталася 25.01.2018**

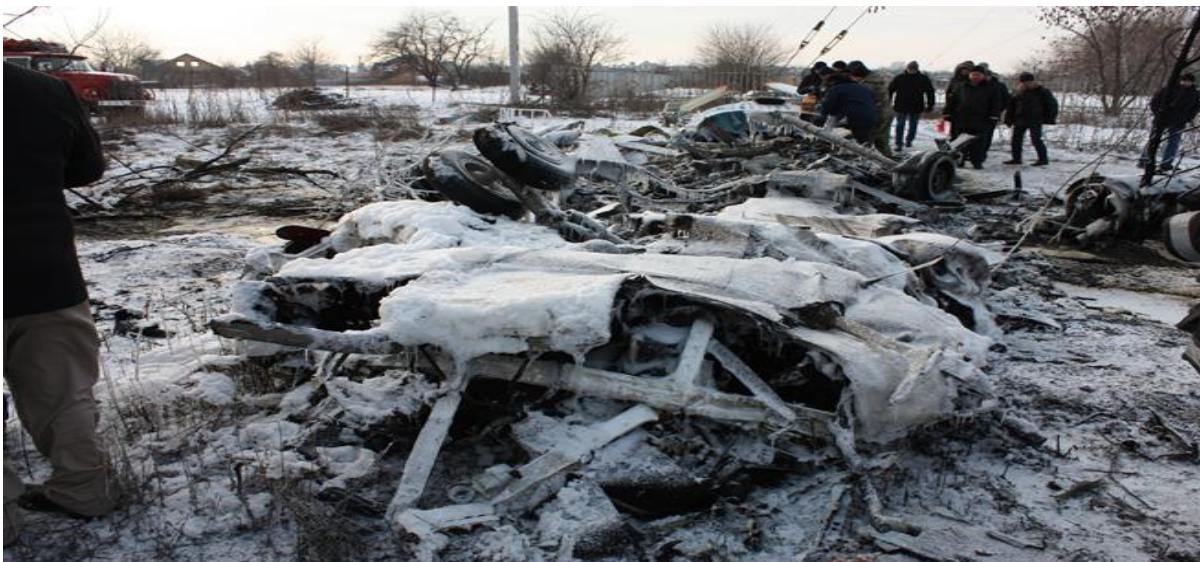
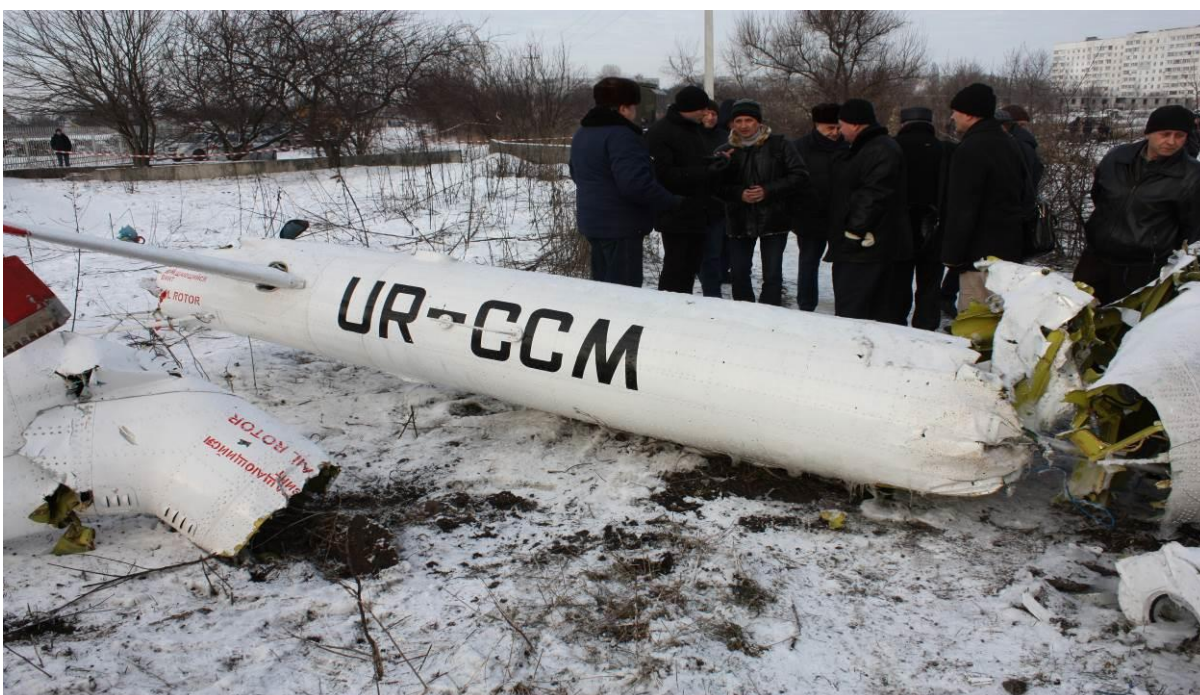
Вертоліт повністю зруйнований, більша його частина згоріла.

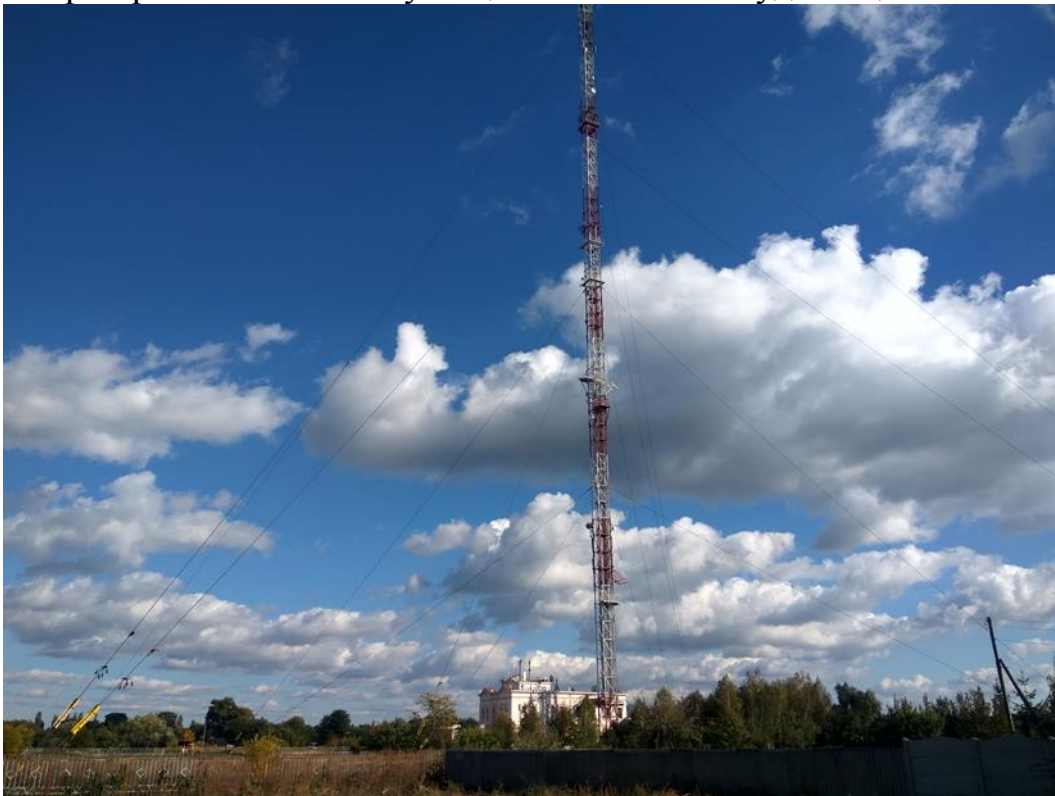
Телевізійна вежа ТРК «Візит», являє собою металеву решітчасту конструкцію, яка встановлена на бетонному фундаменті та підтримується у вертикальному положенні за допомогою металевих тросів.

Вежа перетинає внутрішню горизонтальну поверхню обмеження перешкод та є висотною перешкодою для ПС.

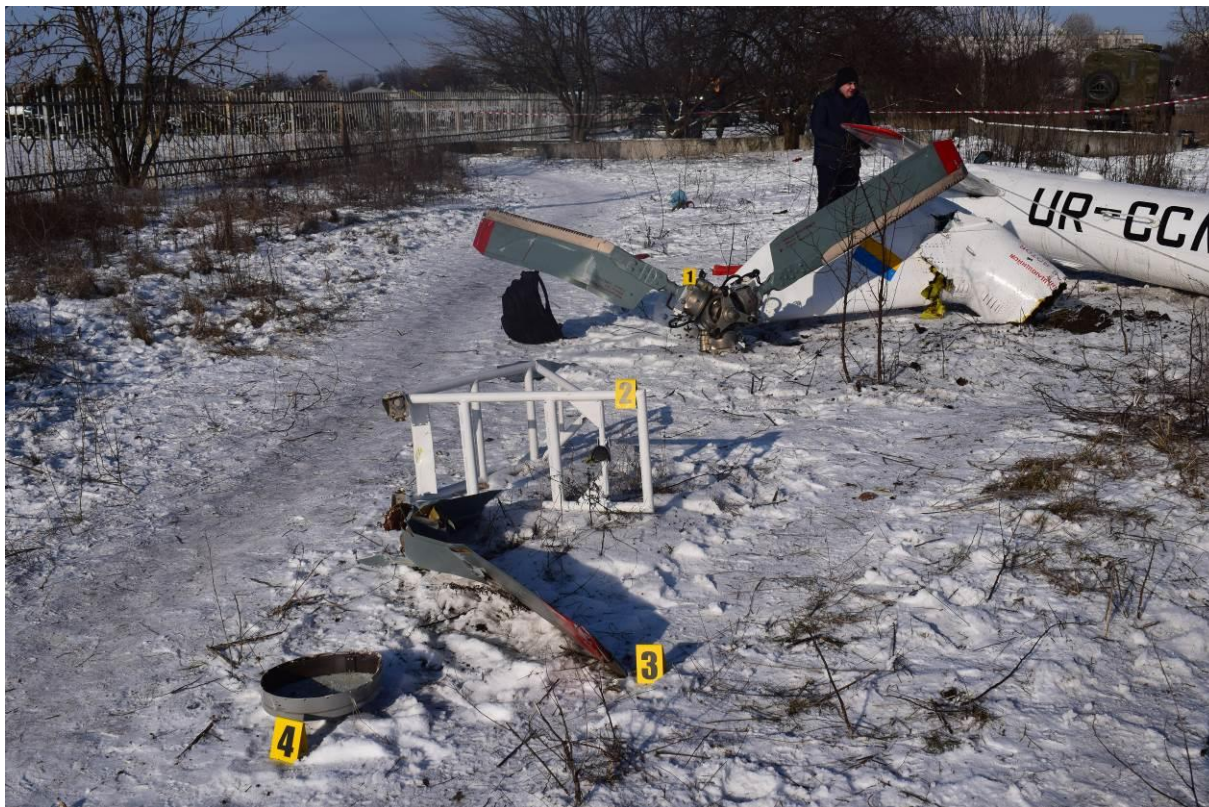
1. Втулка рульового гвинта. МК 179° відстань 5,1 м та на ній:
 - «червона» лопать деформована дугою;
 - «синя» лопать пошкоджена та деформована;
 - «зелена» лопать відсутня.
2. Бортова стрем'янка. МК 179° відстань 8,3 м.
3. «Зелена» лопать відірвана та зламана. МК 179° відстань 8,5 м.
4. Обтікач антени ДИСС-15. МК 179° відстань 8,7 м.

- 5. Відсік лопаті несущого гвинта. МК 166° відстань 30,1 м.
- 6. Відсік лопаті несущого гвинта. МК 162° відстань 33,1 м.

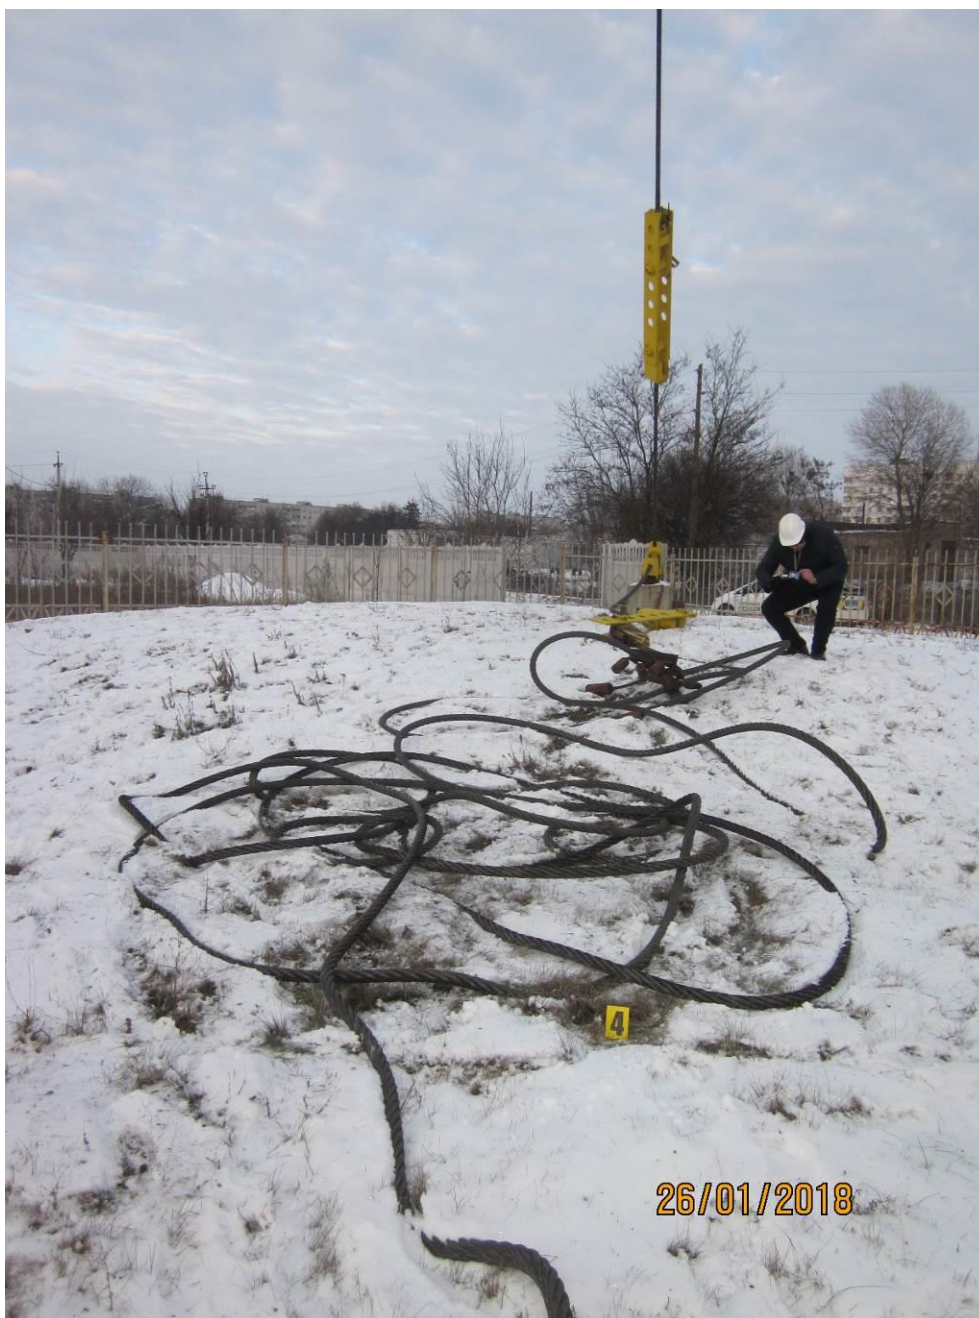
4. Трос розтяжки телевізійної вежі довжиною 174 м. МК 346° відстань 165 м.

5. Обтікач ізолятора тросової антени. МК 337° відстань 180 м.

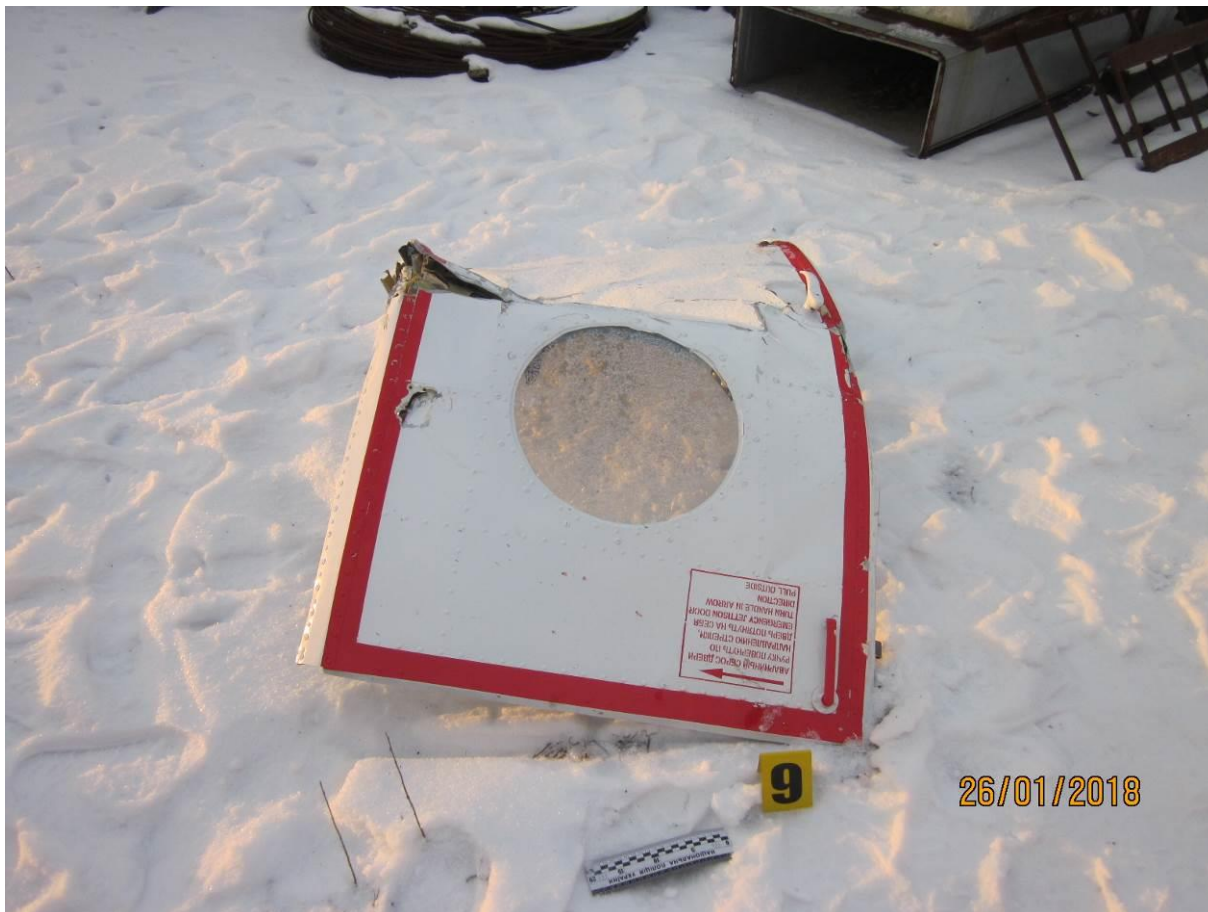
9. Зсувні двері вантажної кабіни. МК 312° відстань 155 м.

10. Фрагмент лонжерону лопаті несущого гвинта. МК 302° відстань 164 м.

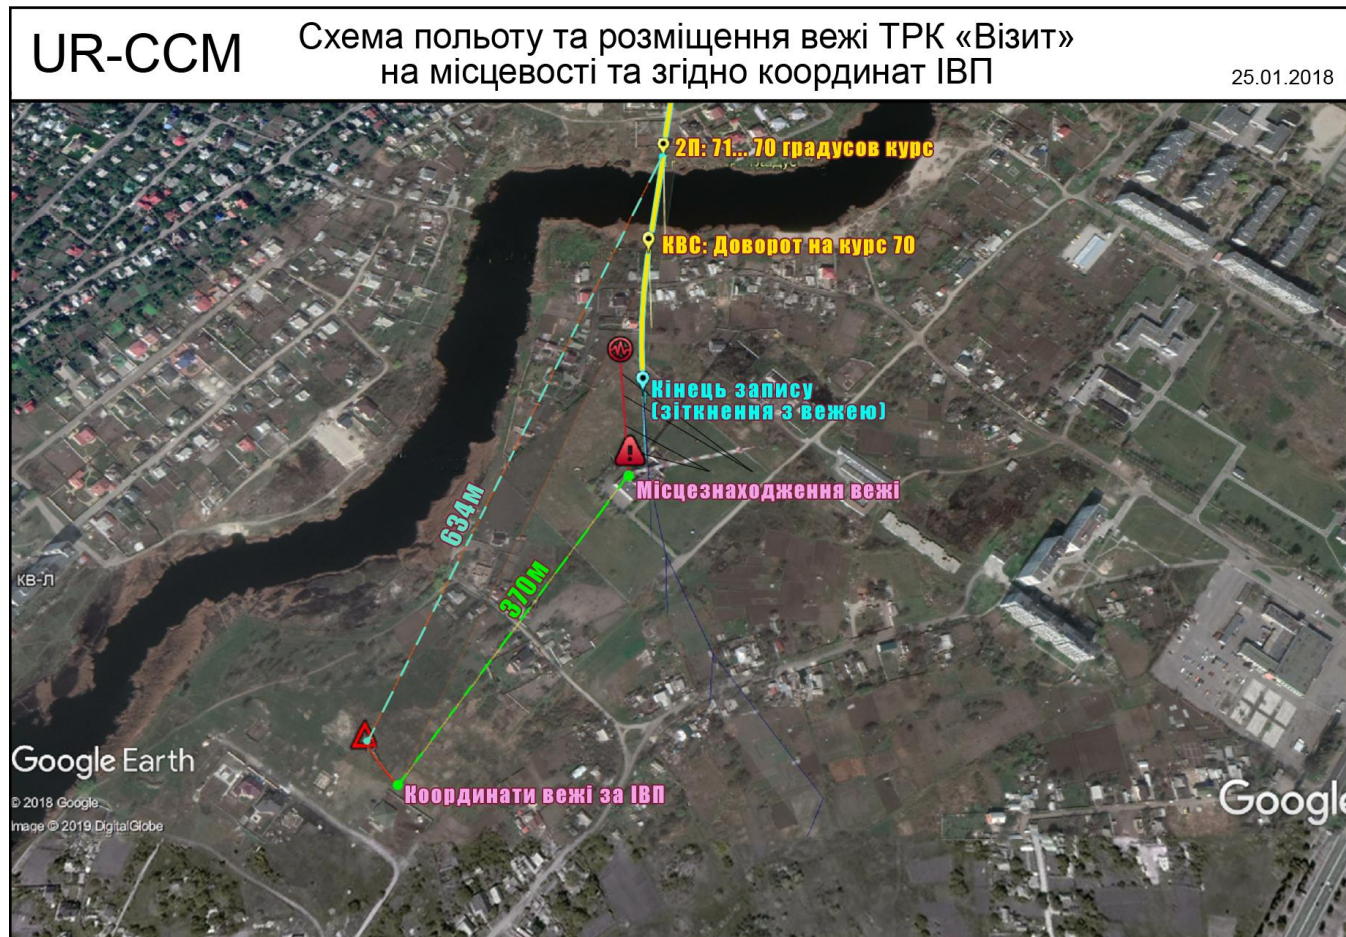
Схема курсу польоту, а також розташування телевізійної вежі, згідно фактичних координат та координат, визначених ІВП, наводиться нижче.

відображеної в GPS-навігаторі Garmin GPSMAP 696 згідно координат, зазначених в ІВП, відбувається зіткнення вертольоту із телевізійною вежею телекомпанії «Візит», розміщеною у місці її фактичного розташування.
