## **ОСТАТОЧНИЙ ЗВІТ**

**за результатами розслідування катастрофи повітряного судна  
ROBINSON R22 BETA, що сталася 25.08.2017 поблизу  
н.п. Яблуниця Яремчанського району Івано-Франківської обл.**

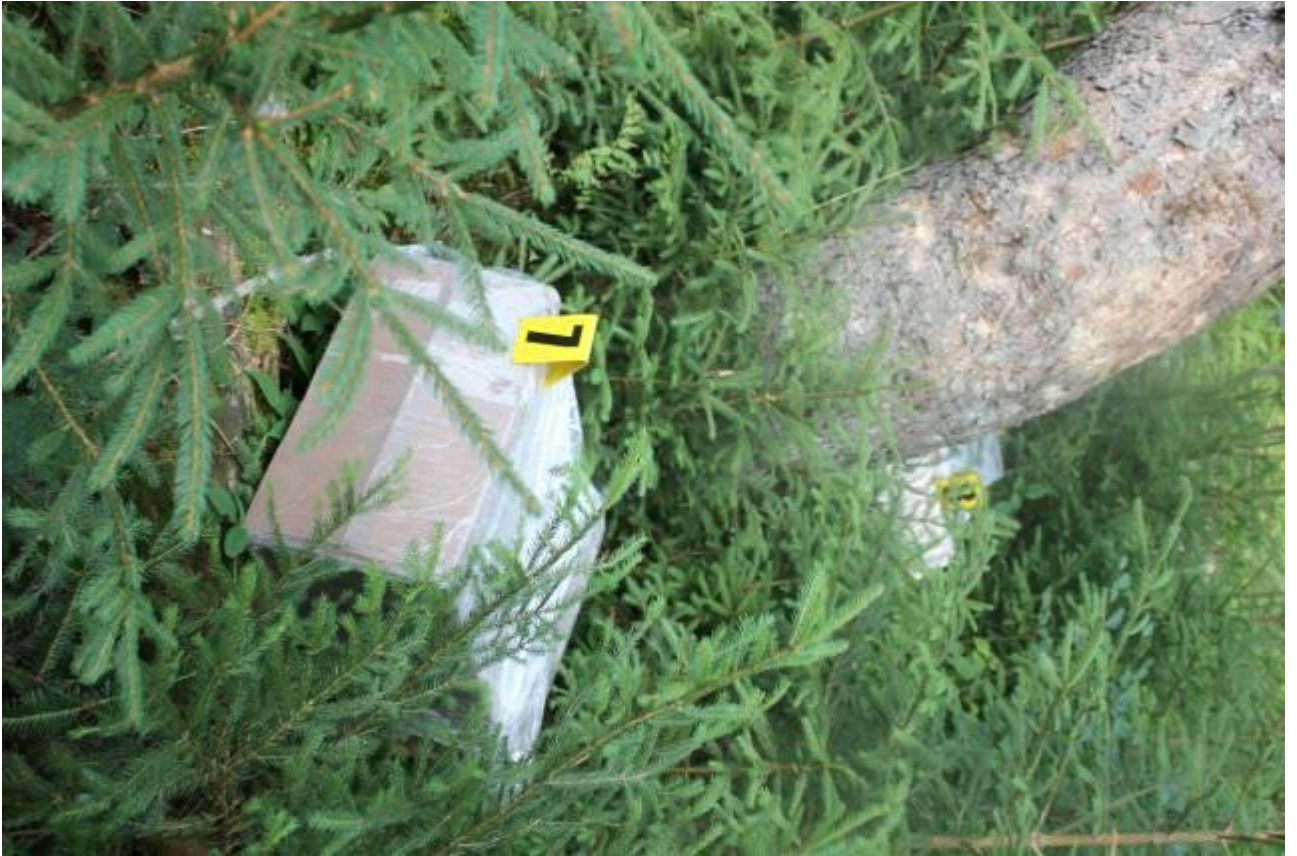
Фото 2

Ліворуч від СУ з МК 270<sup>0</sup> на відстані 10м знаходиться вантаж – упаковки цигарок (Фото 3, 4, 5) та від них на відстані 5м ще упаковка цигарок (Фото 2).

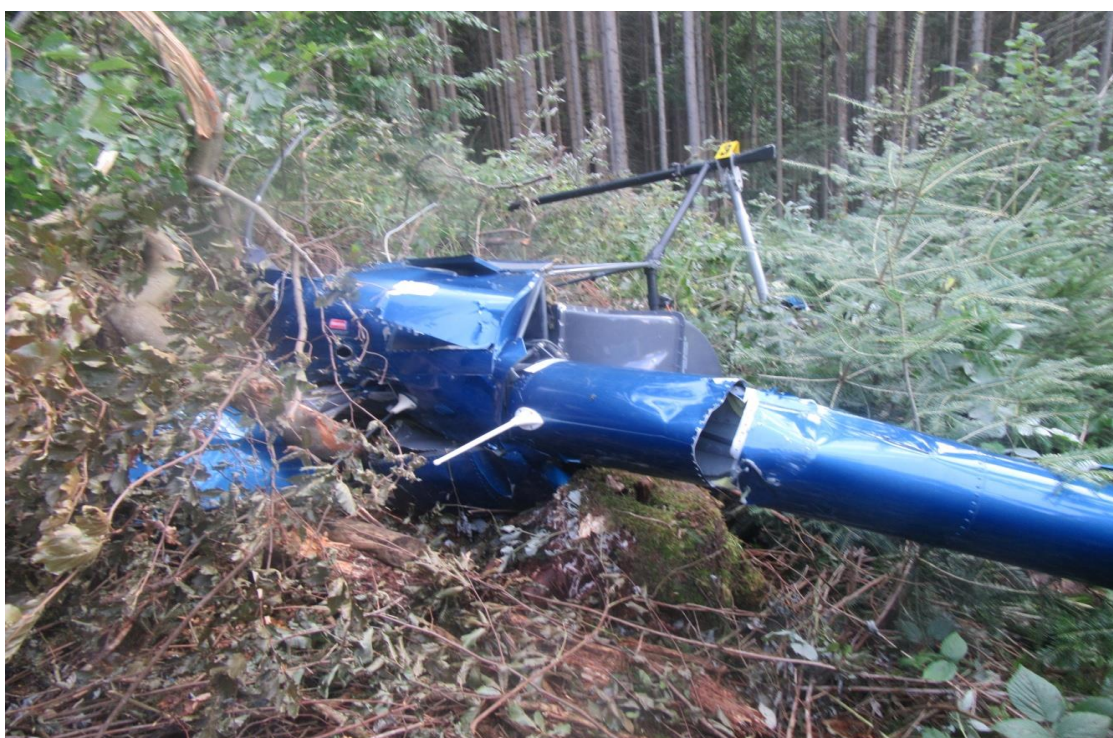
Фото 7

Частина силової установки, зруйнована хвостова балка та шасі.

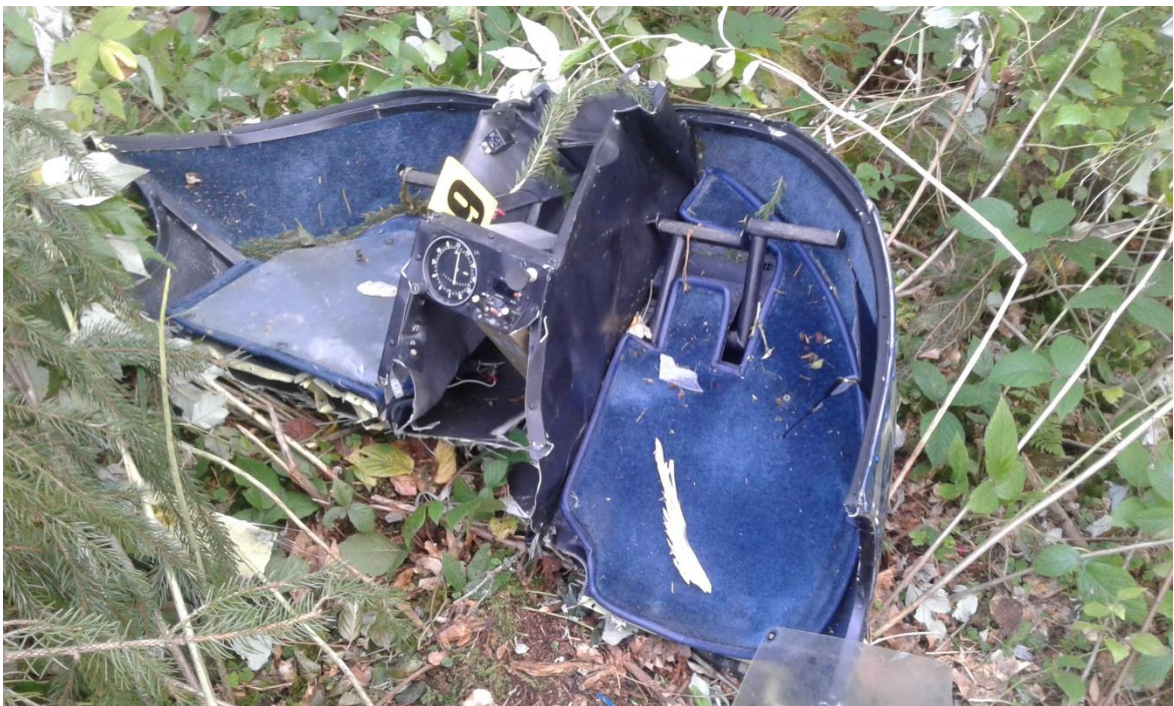
Фото 9

Фрагменти пілотської кабіни – підлога.

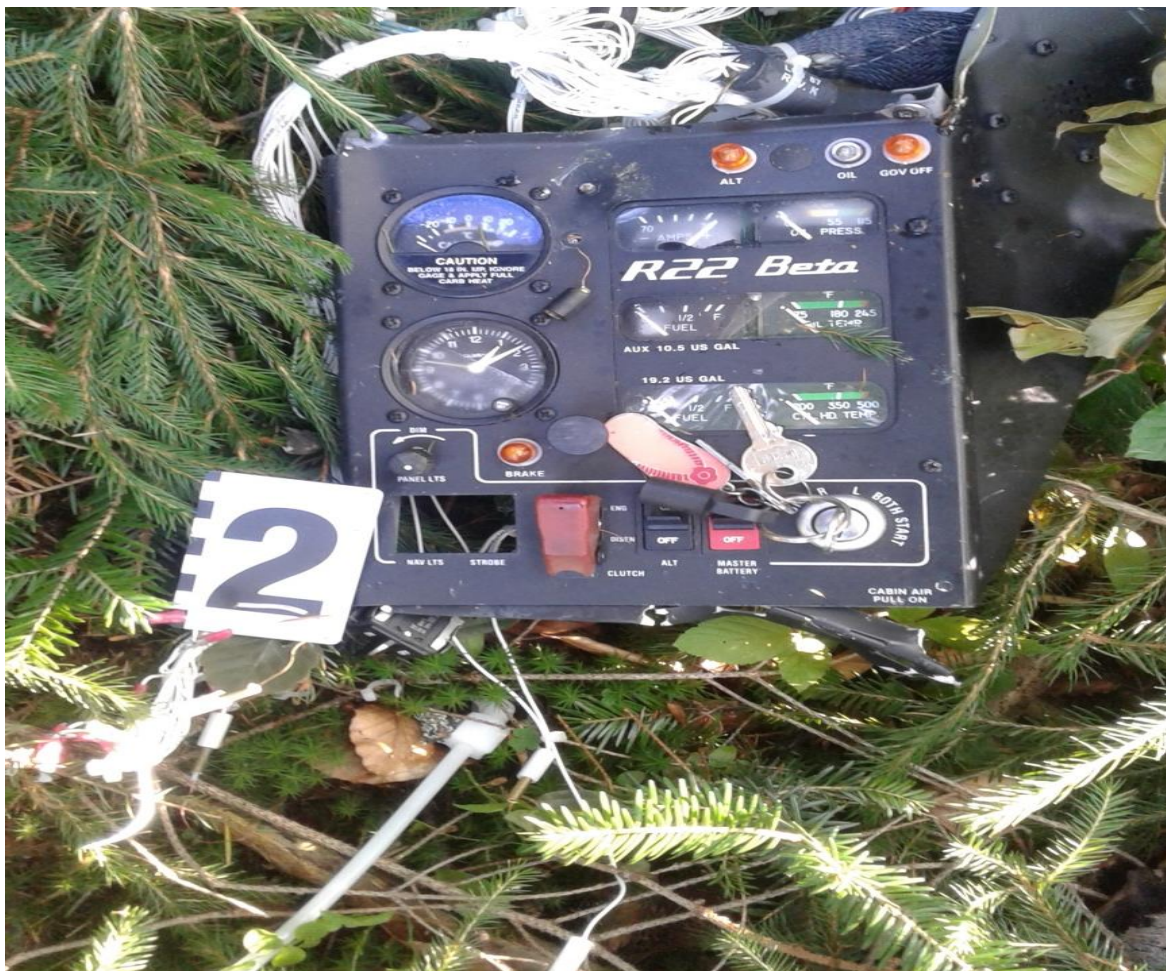
Фото 10

Приладний середній щиток.

Пілотська кабіна зруйнована повністю. Залишилися фрагменти кабіни пілотів з механічними деформаціями (Фото 6, 9, 12, 13, 14, 15, 20, 21), приладний щиток (Фото 10, 11).

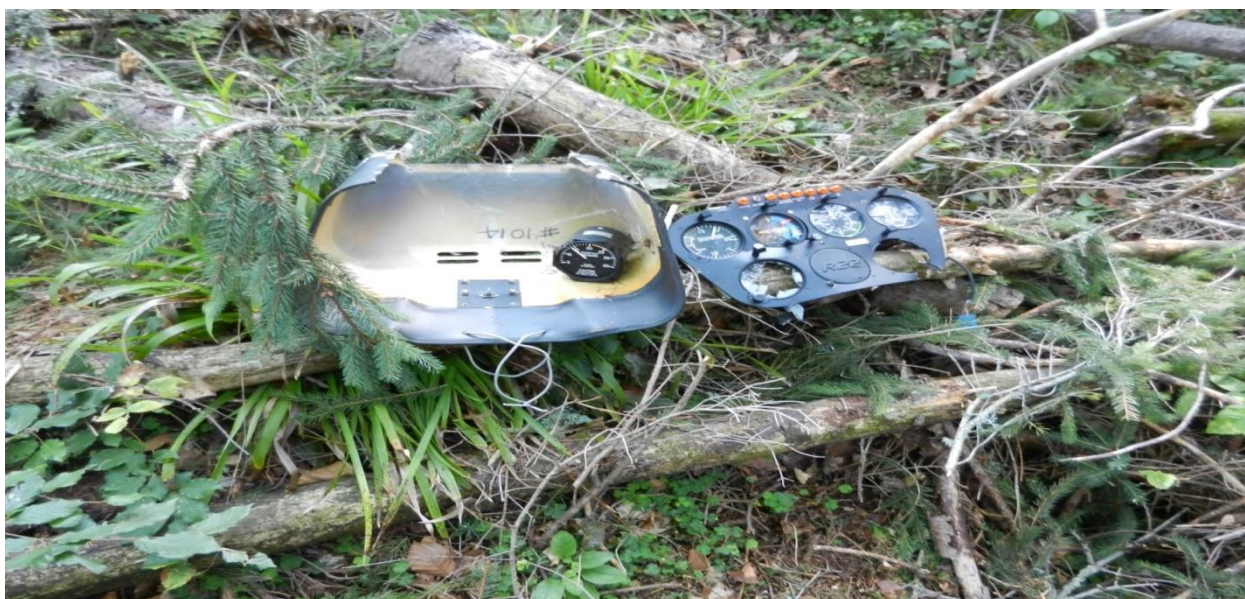
Фото 11

Приладний щиток.

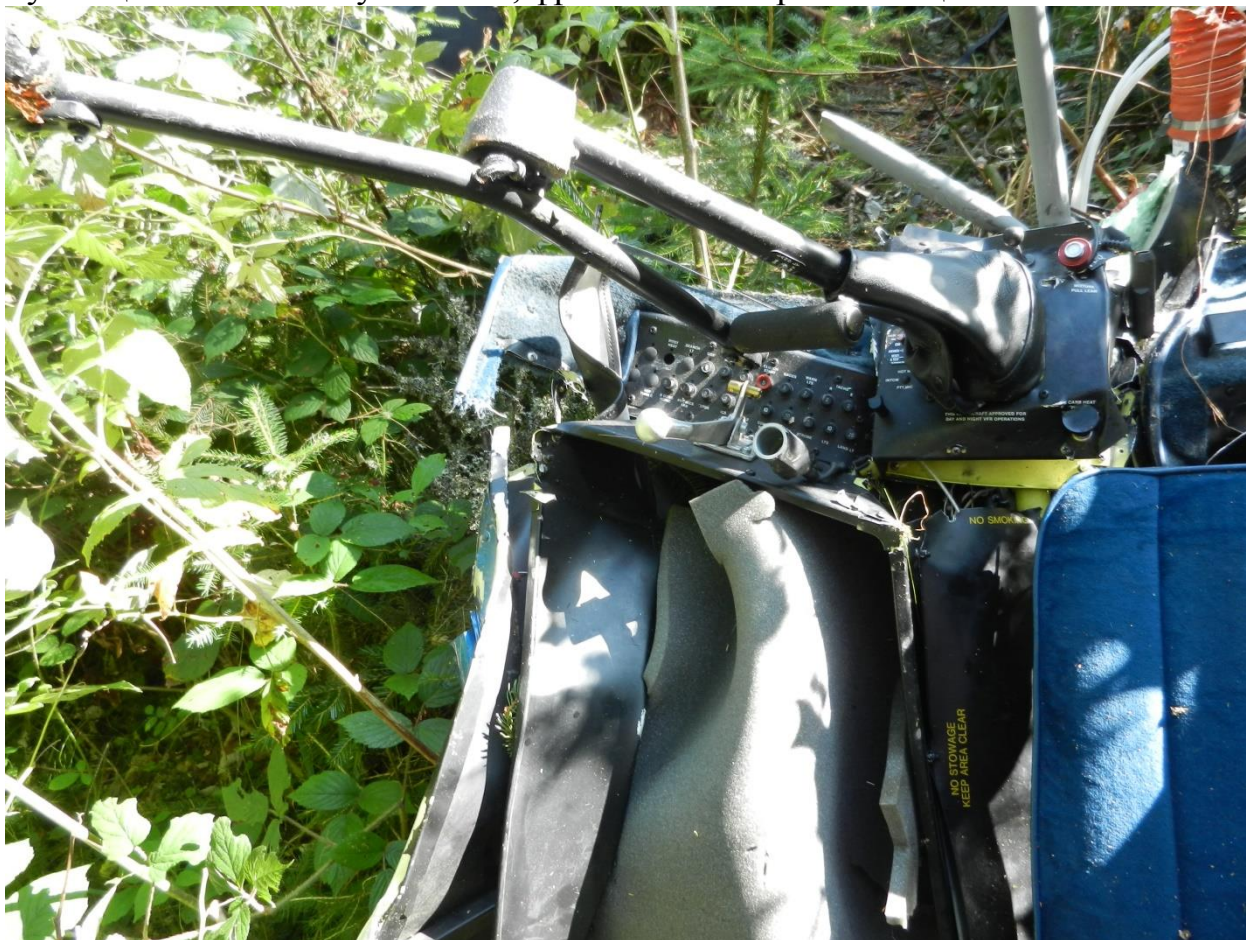
Фото 12

Ручка циклічного шагу лопатей, фрагмент електричного щитка.

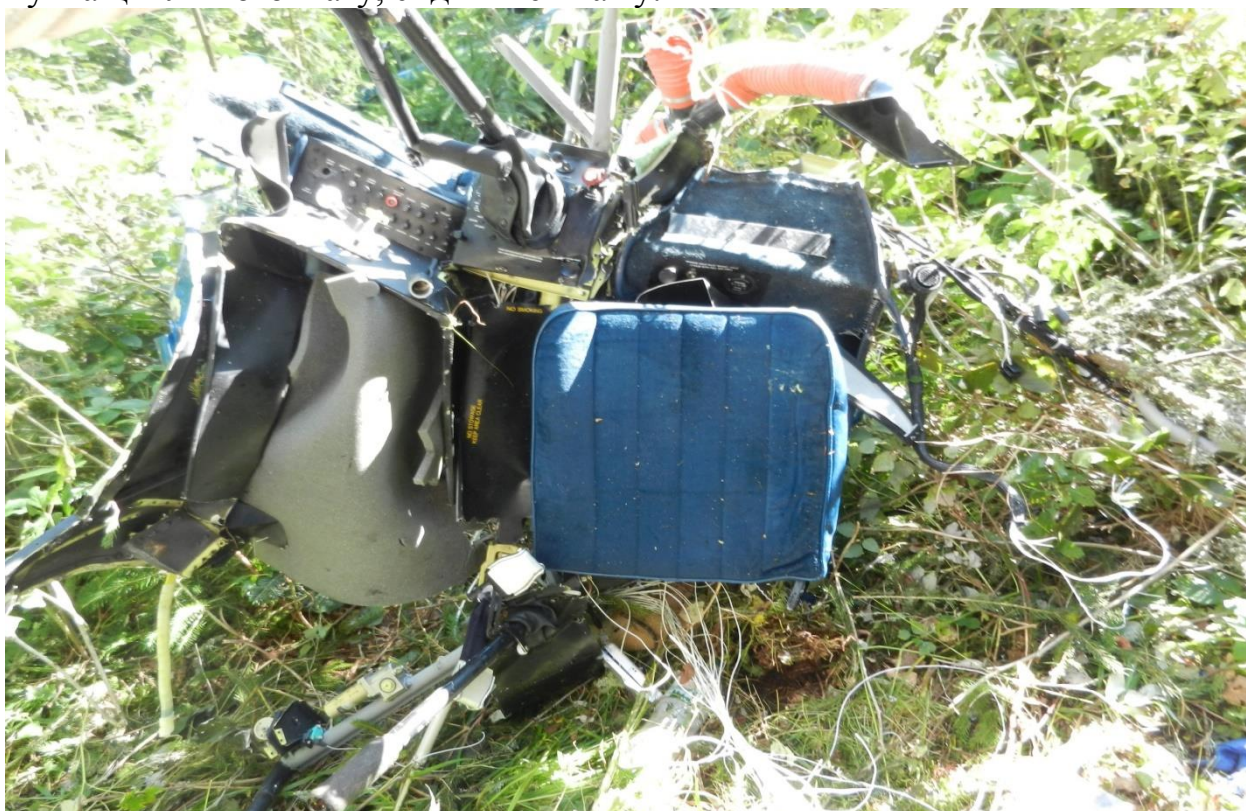
Фото 13

Ручка циклічного шагу, сидіння екіпажу.

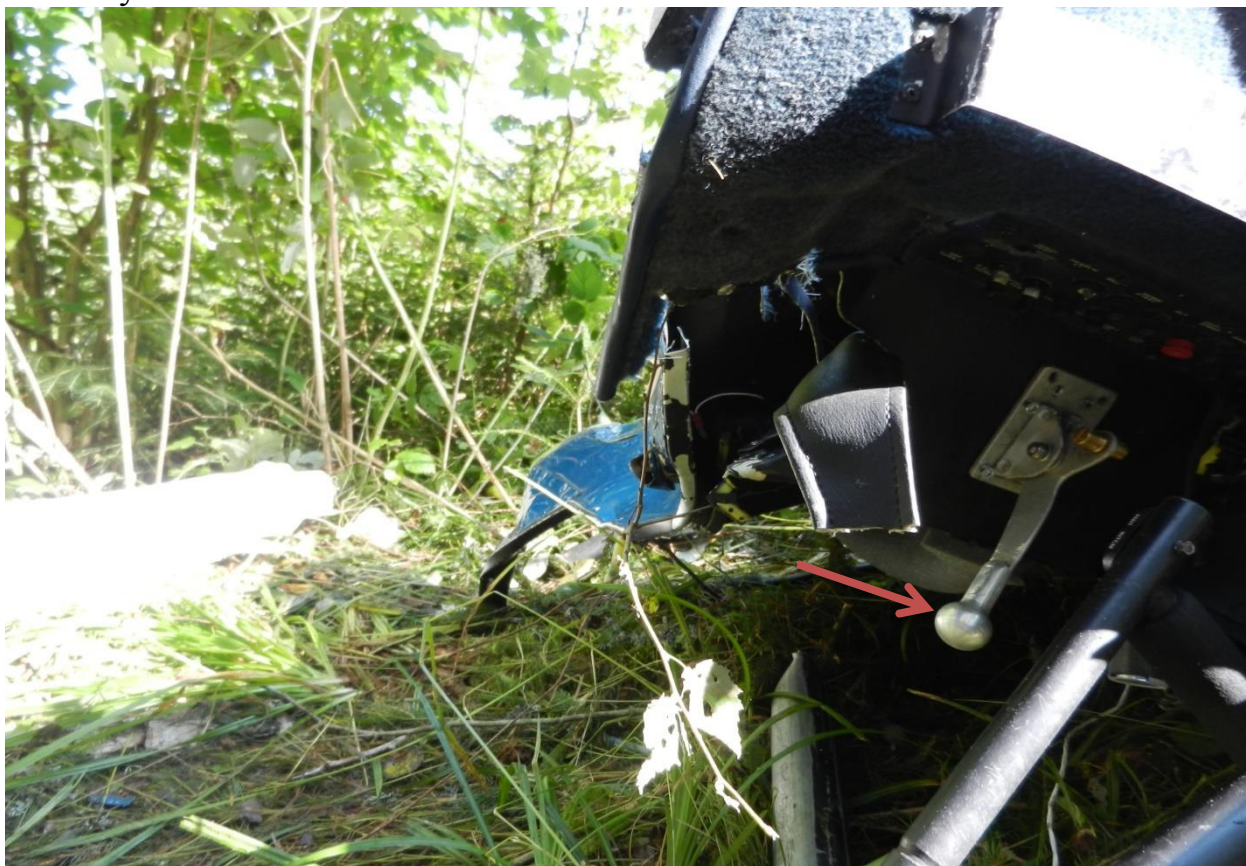
Фото 14

Фрагмент кабіни екіпажу з саморобним важелем скидання зовнішнього вантажу.

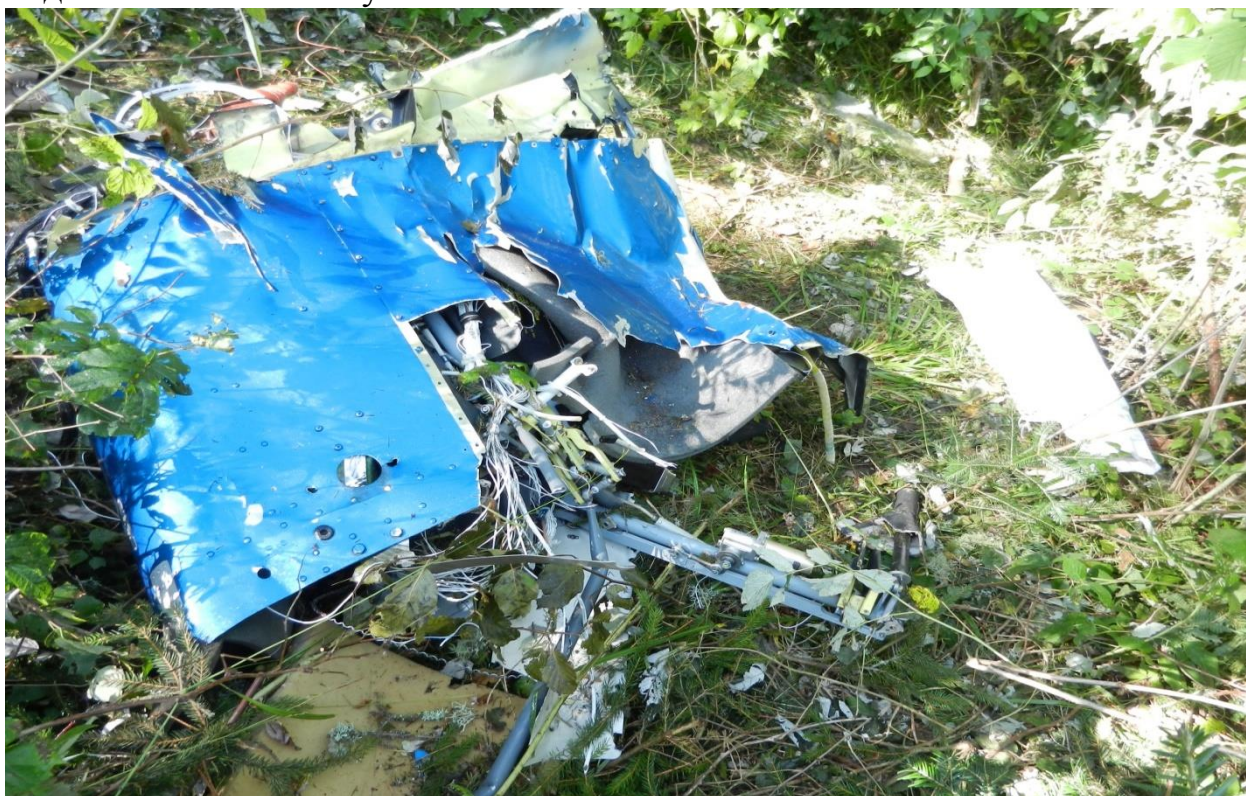
Фото 15

Підлога кабіни екіпажу.

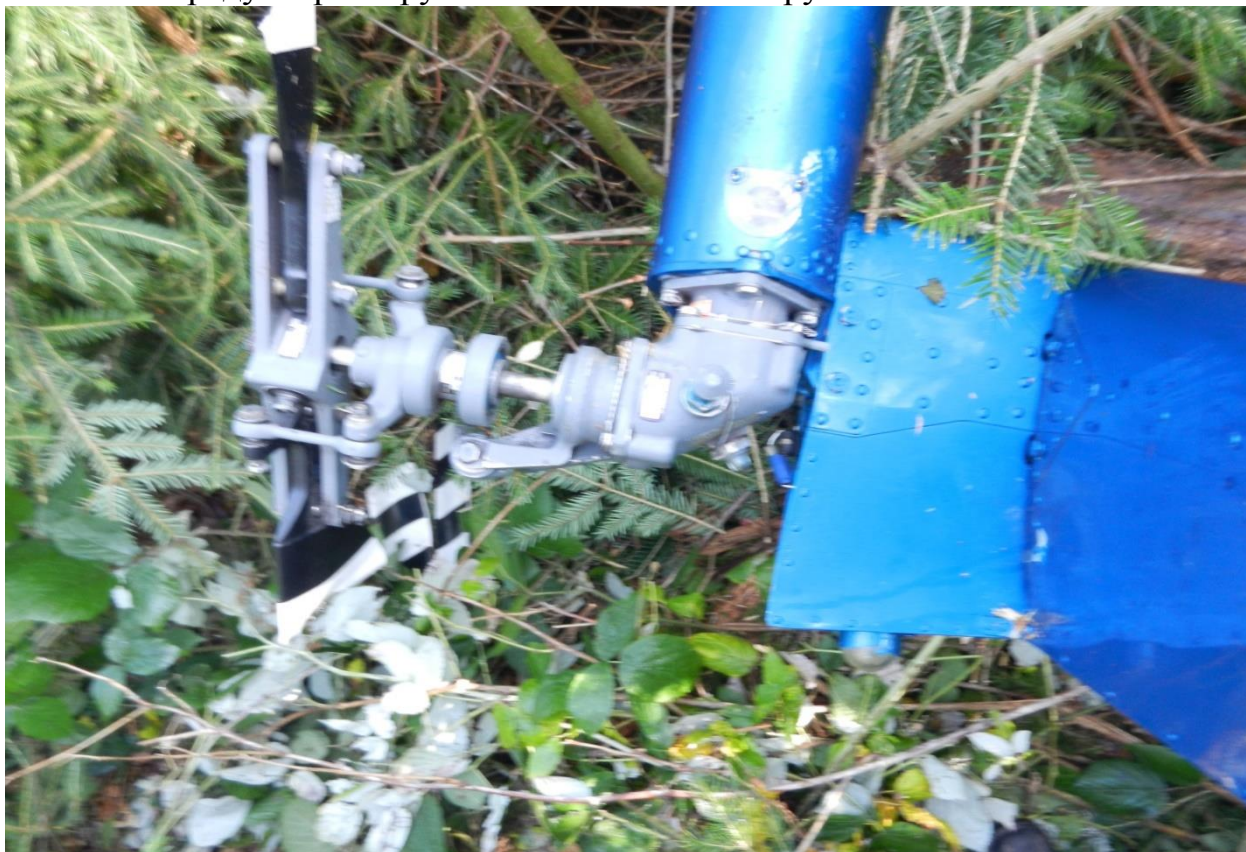
Фото 16

Хвостовий редуктор зі зруйнованими лопатями рульового гвинта.

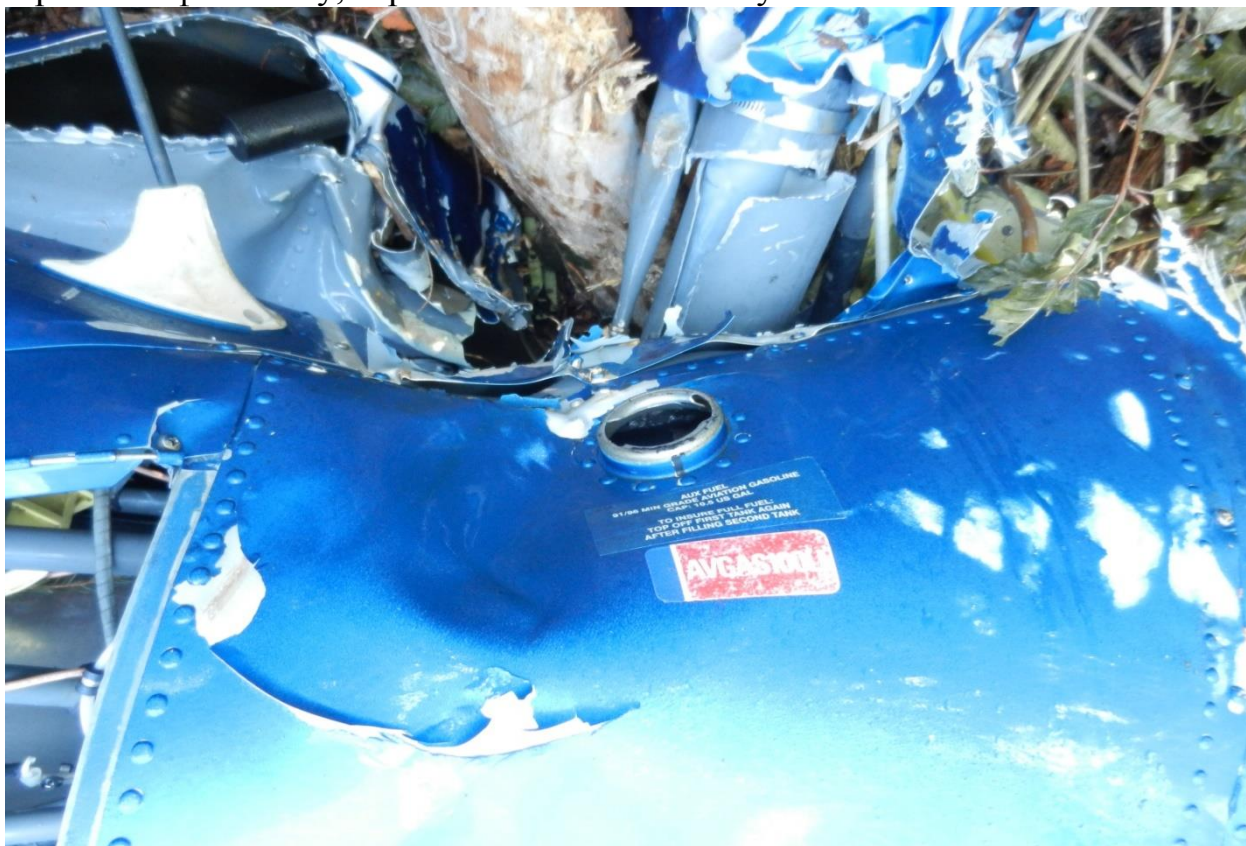
Фото 17

Фрагмент фюзеляжу, горловина паливного баку.

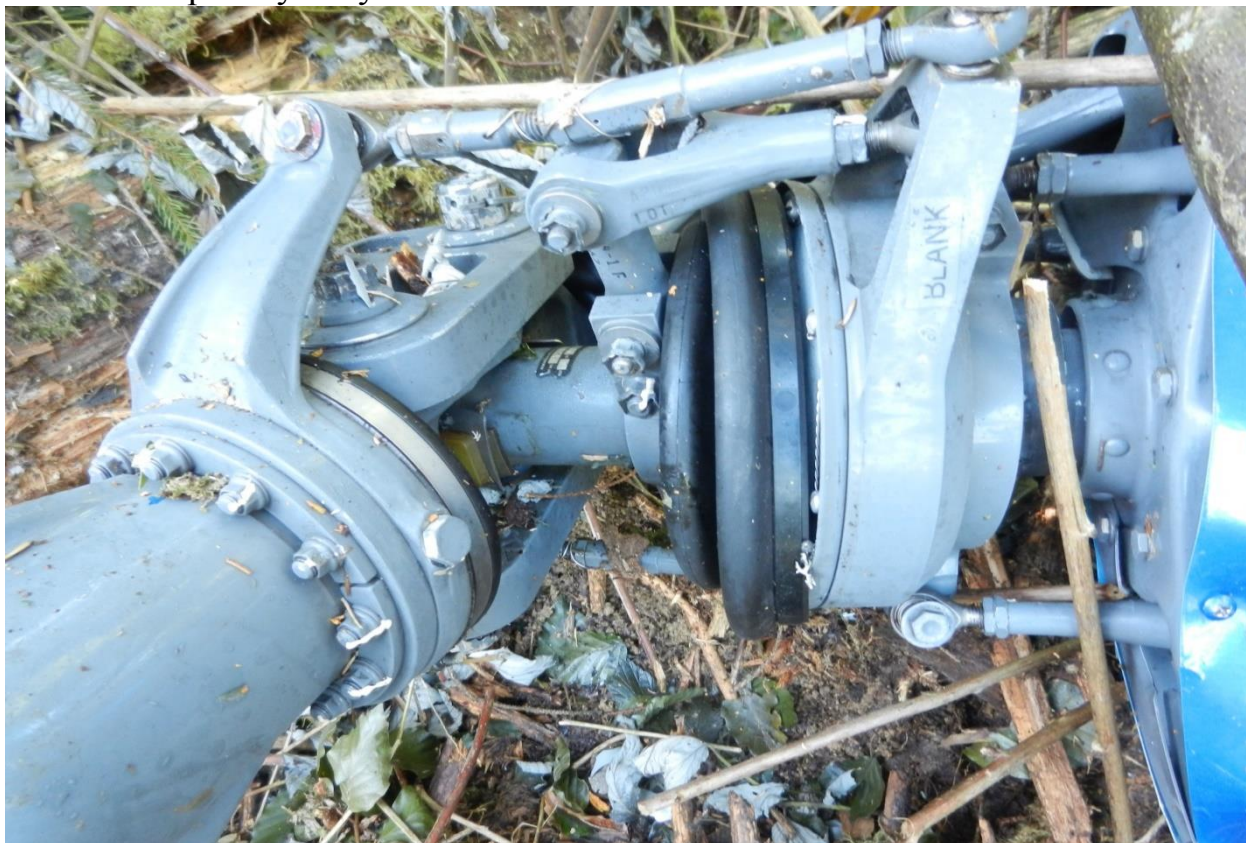
Фото 18

Автомат перекоосу несучого гвинта.

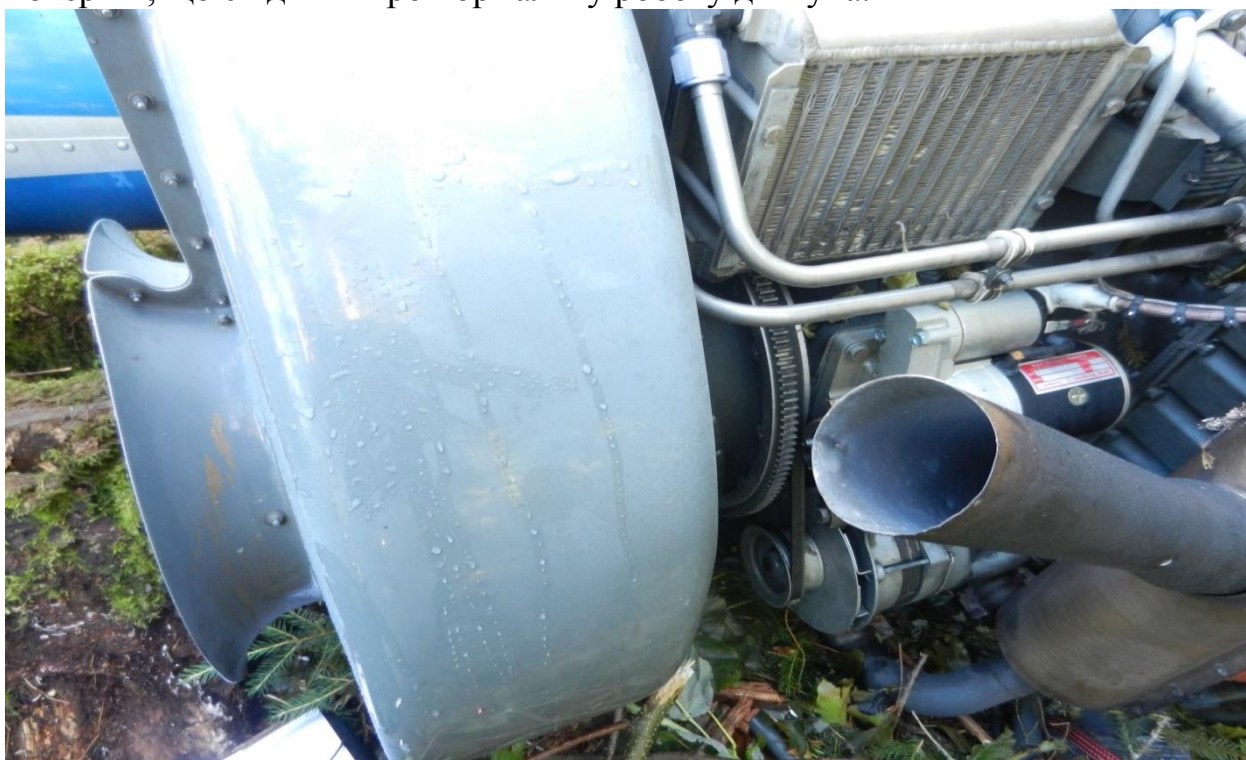
Фото 19

Фрагмент силової установки, кожух вентилятора охолодження двигуна, стартер, вихлопна труба з легким світло-сірим нальотом на внутрішній поверхні, що свідчить про нормальну роботу двигуна.

Комісія з розслідування встановила, що у зв'язку з тим, що відстань від зачеплення вантажем за дерева до місця падіння гелікоптера становить 35м, а також те, що вихлопна труба двигуна має світло сірий колір сухого нальоту і те, що лопаті гвинтів зрізані у комля, то це вказує на нормальну роботу двигуна. Тому комісія з розслідування вважає, що працездатність двигуна не могла привести до падіння гелікоптера.

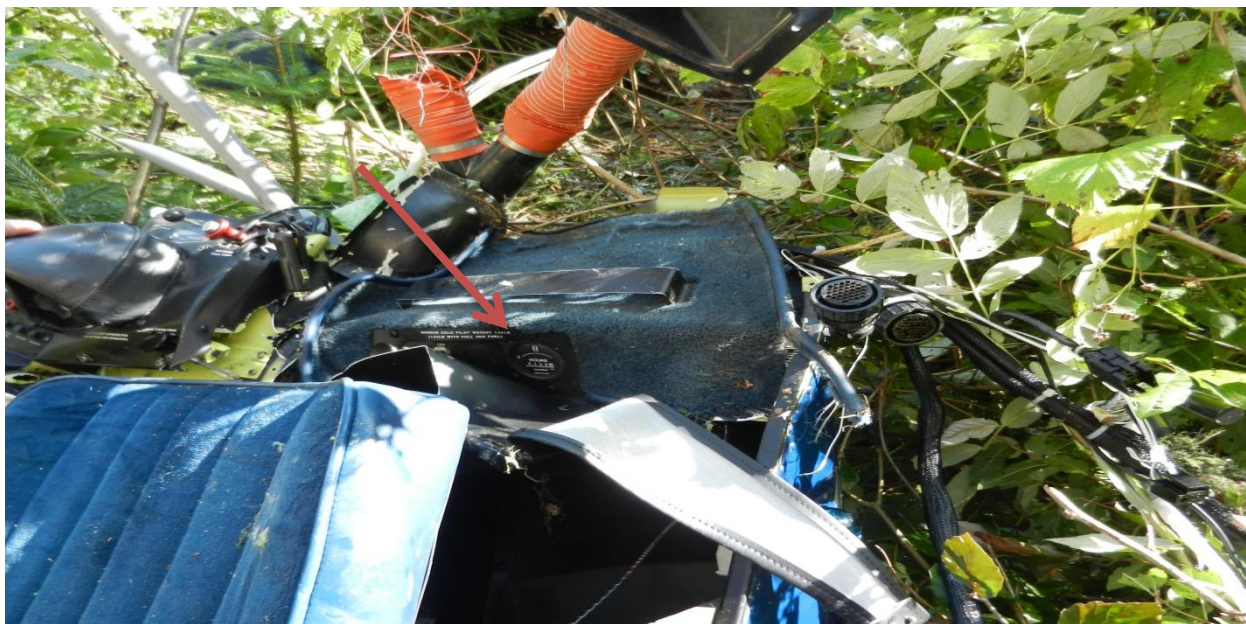
Фото 20

Напрацювання повітряного судна ЗПЕ (з початку експлуатації) – 146,7 год. та 28 років (з даних бортового лічильника). Залишок міжремонтного ресурсу – 2053,3год. Призначений міжремонтний ресурс становить 2200год. Або 12років.
