СЕРЙОЗНИЙ ІНЦИДЕНТ

ОСТАТОЧНИЙ ЗВІТ

**ВИКОЧУВАННЯ ПС ЗА МЕЖІ ЗПС ПІД ЧАС ВИКОНАННЯ
ПОСАДКИ НА АЕРОДРОМІ «ЗАПОРІЖЖЯ»**

ЕКСПЛУАТАНТ ПС:	ТОВ «Авіаційна компанія «Роза Вітрів»
ТИП ПС:	EMB-145 LR
РЕСТРАЦІЙНИЙ НОМЕР:	UR-DPB
МІСЦЕ ПОДІЇ:	Аеродром «Запоріжжя»
ДЕРЖАВА МІСЦЯ ПОДІЇ:	УКРАЇНА
ДАТА ПОДІЇ:	03.03.2018р.

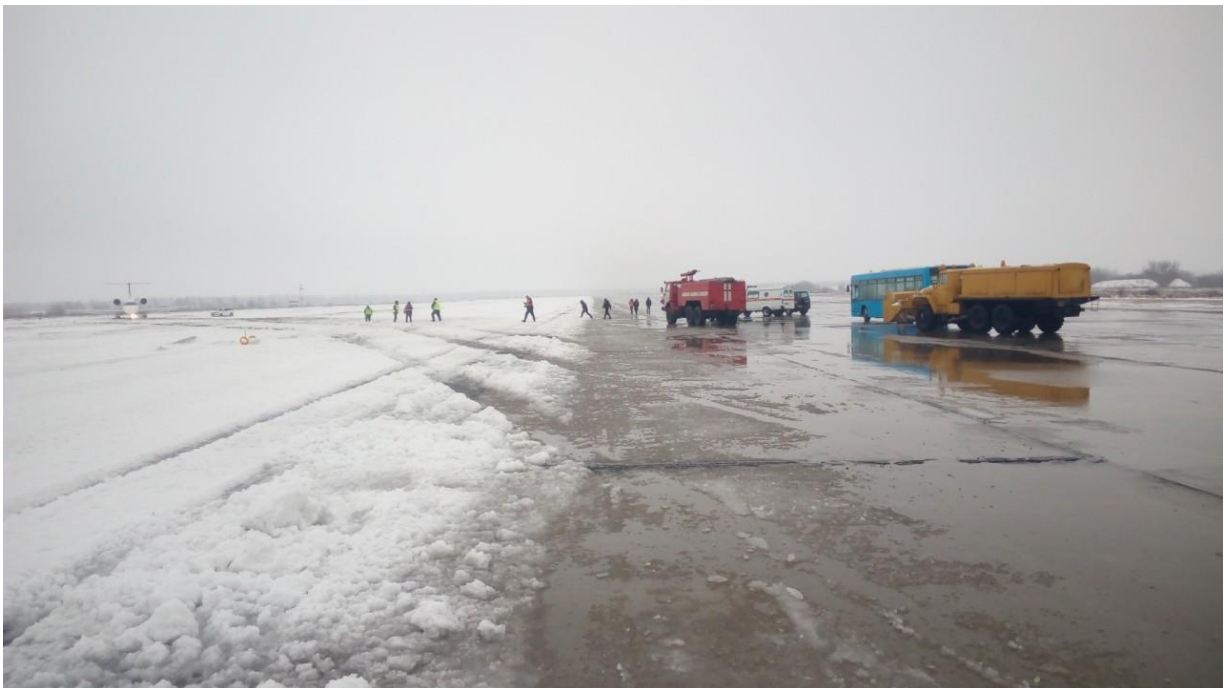
Заходження на посадку виконувалося на ЗПС02 в автоматичному режимі по системі ILS. О 12:03, під час посадки на аеродромі Запоріжжя, у приладових метеоумовах, літак під час пробігу, на відстані 1745 м від вхідного торця ЗПС викотився за межі ЗПС вліво на сплановану частину льотної смуги на відстань 99 м від осі ЗПС із розворотом на 220° (згідно з кроками місця події).

Внаслідок події літак отримав незначне пошкодження обтічника правої основної стійки шасі та пошкодження пневматика колеса № 4. Ніхто з пасажирів та членів екіпажу не постраждав.

Фото місця сходження літака із ЗПС

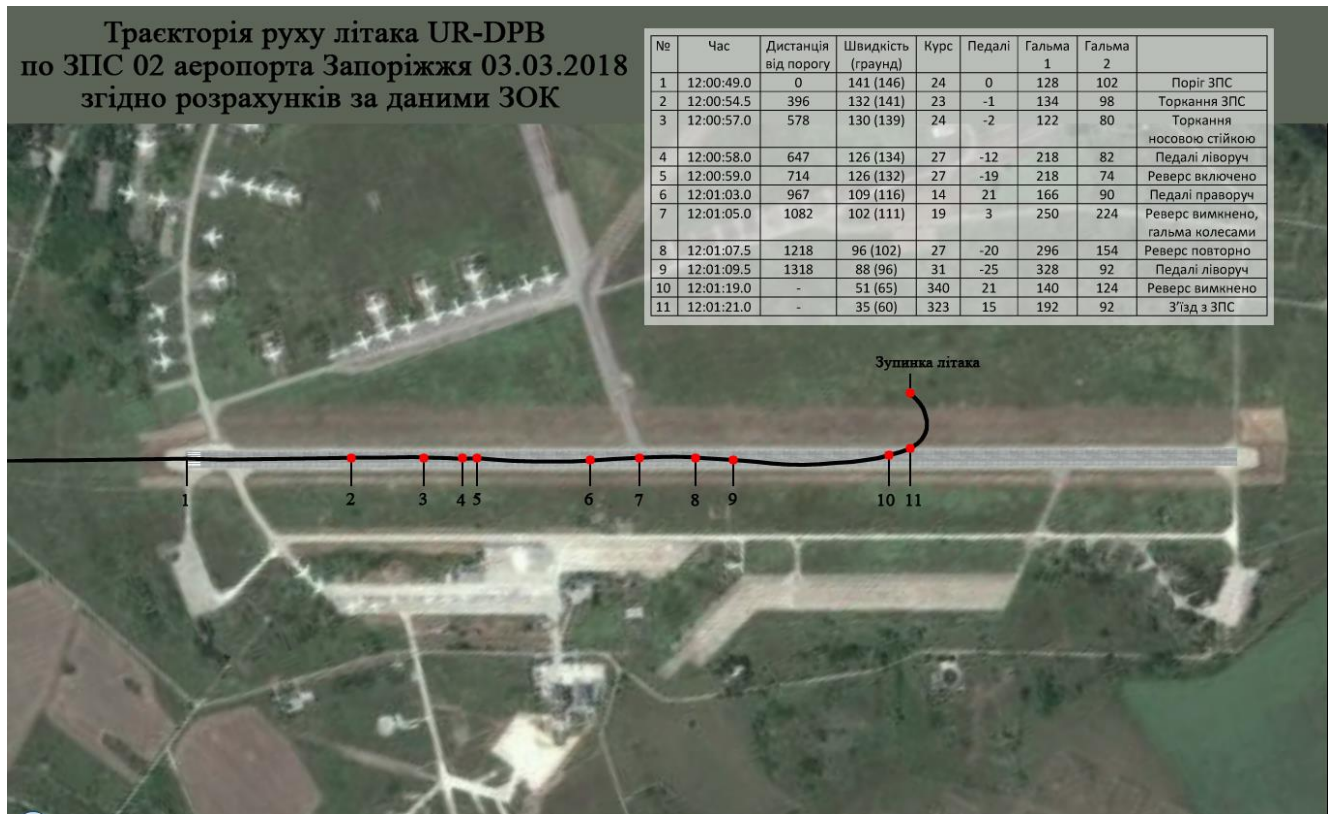
Малюнок 3. Траєкторія руху літака по ЗПС
