**НАЦІОНАЛЬНЕ БЮРО
З РОЗСЛІДУВАННЯ АВІАЦІЙНИХ ПОДІЙ ТА ІНЦИДЕНТІВ
З ЦИВІЛЬНИМИ ПОВІТРЯНИМИ СУДНАМИ**

ОСТАТОЧНИЙ ЗВІТ

**ВИКОРИСТАННЯ ЛЬОТНИМ ЕКІПАЖЕМ
АВАРІЙНОГО КИСНЮ
ПІД ЧАС ВИКОНАННЯ ПОЛЬОТУ ЗА МАРШРУТОМ
«ХАРКІВ (Україна) - БАТУМІ (Грузія)**

ЕКСПЛУАТАНТ ПС:	ТОВ «ЯнЕйр»
ТИП ПС:	Боїнг - 737-400
РЕСТРАЦІЙНИЙ НОМЕР:	UR-SOI
МІСЦЕ ПОДІЇ:	район Харківського РСП
ДЕРЖАВА МІСЦЯ ПОДІЇ:	УКРАЇНА
ДАТА ПОДІЇ:	23.06.2018р., 14:35 UTC

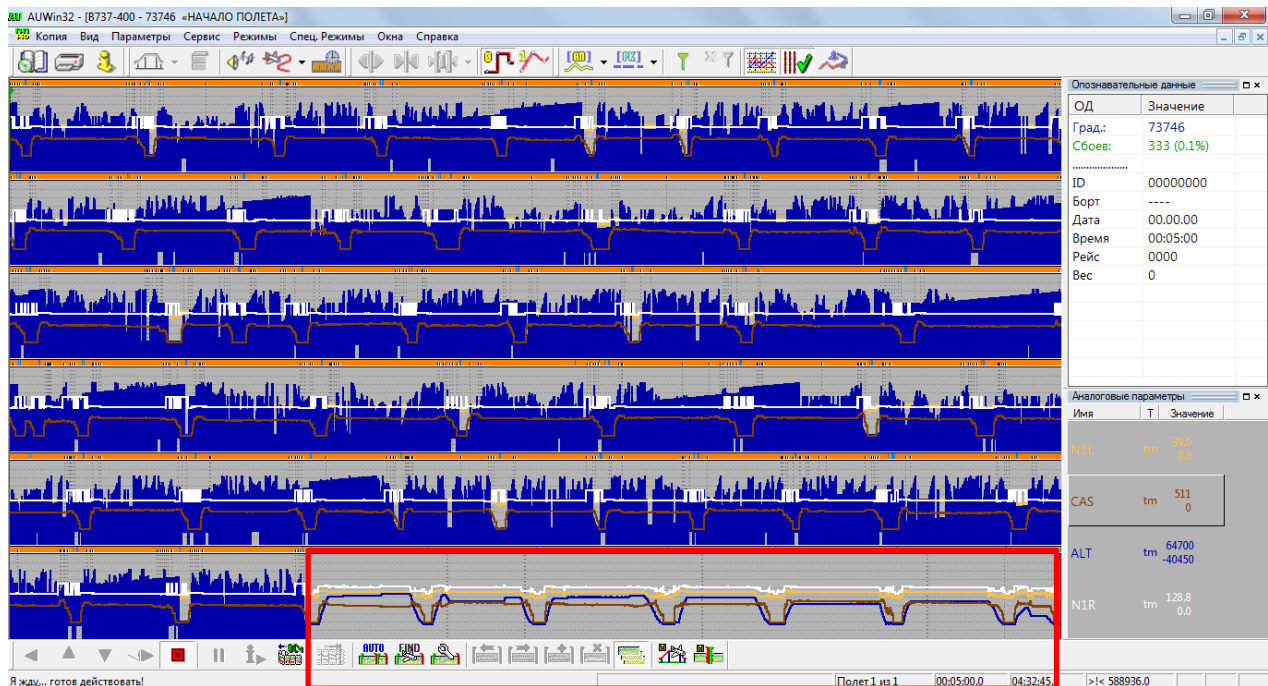
Мал. 8

Після розшифрування польотної інформації з'ясувалося, що бінарні сигнали системи сигналізації про відмови та роботу пневматичної системи і системи кондиціонування, реєстратором польотної інформації не реєструвалися як під час виникнення даної події, так і під час виконання 6 попередніх польотів (Мал.8), що вказує на часткову несправність реєстратора або пристрою DFDAU, що формує сигнали, які реєструються накопичувачем.

Для з'ясування причин, які могли привести до відсутності бінарних сигналів параметричного реєстратора, комісія перевірила порядок контролю працездатності параметричного реєстратора польотної інформації літака з боку авіакомпанії. Комісія здійснила запит щодо надання авіакомпанією результатів обов'язкової щорічної перевірки ЗОК літака, а також тестування ЗОК під час виконання останнього ТО по формі С1, але запитаної інформації комісії надано не було.

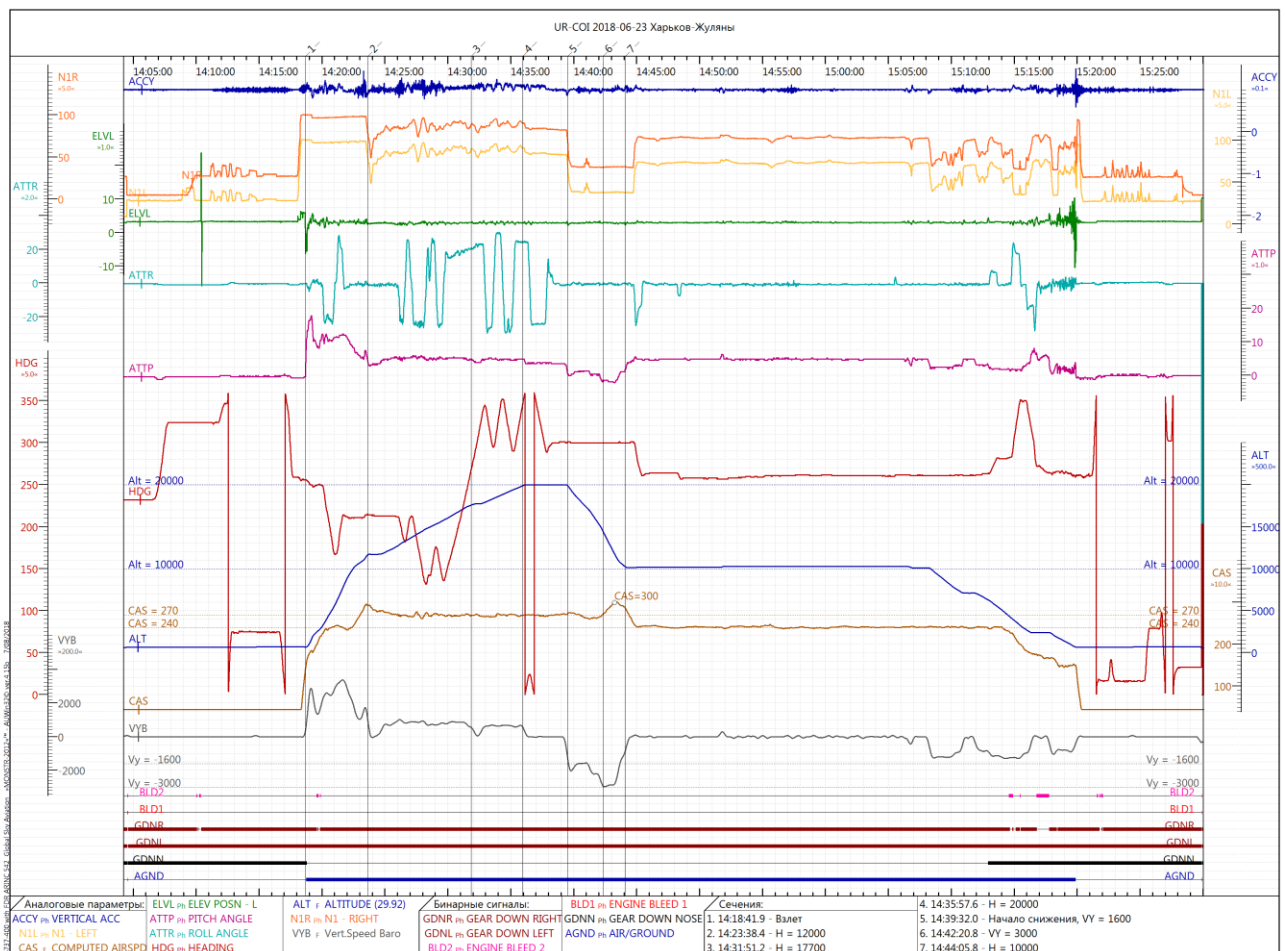
Графічне зображення параметрів польоту за 23.06.2018 року надано на Мал. 9

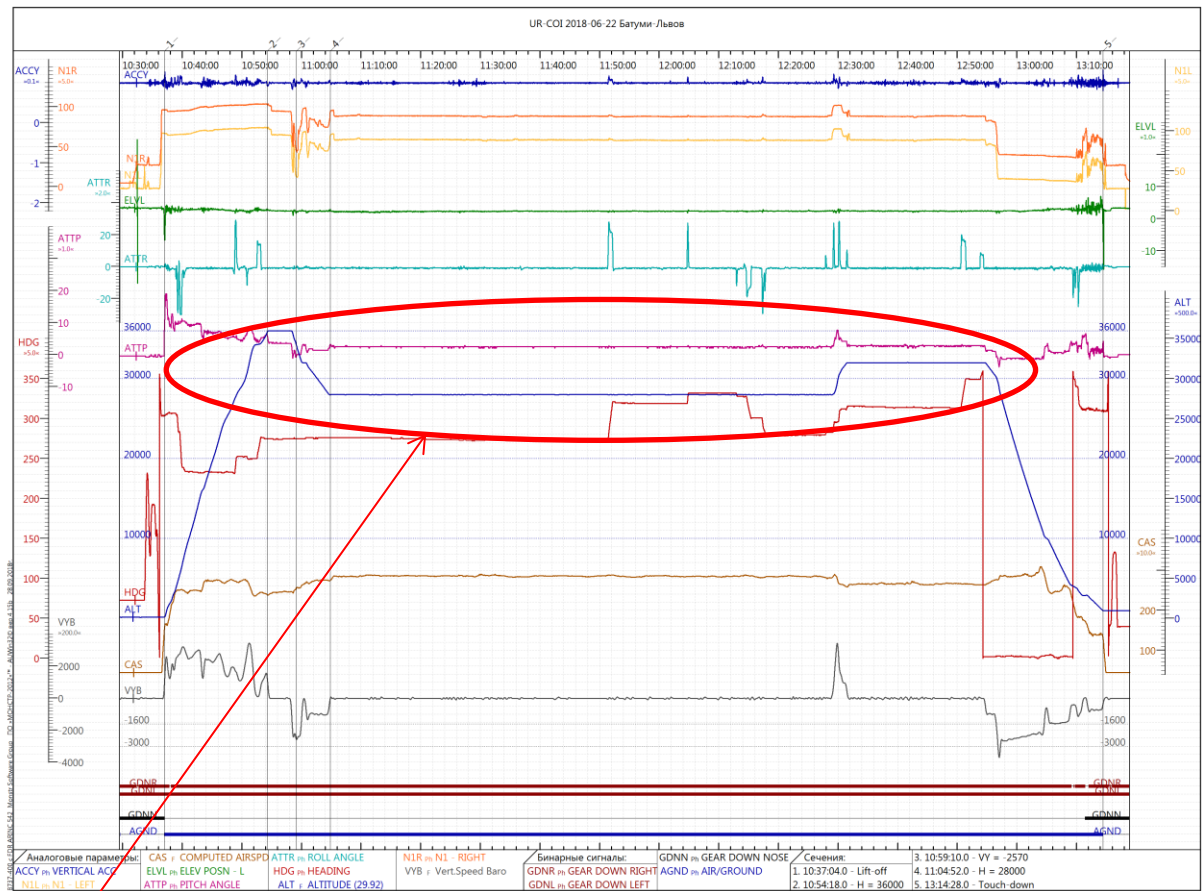
Мал. 10

Графічне зображення параметрів одного з попередніх польотів за 22.06.2018 року надано на Мал. 10.

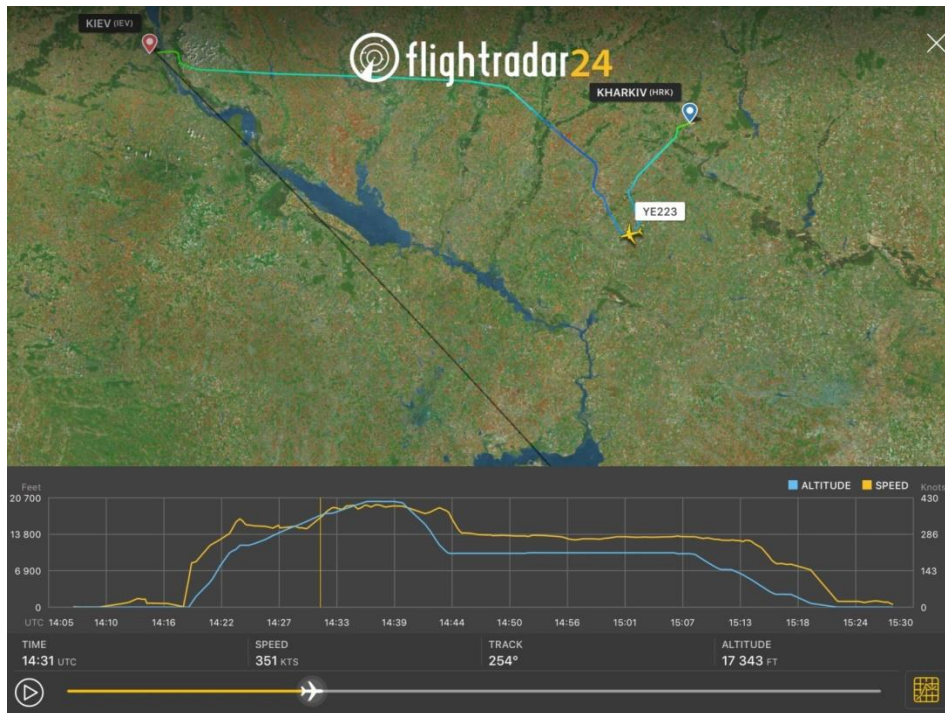
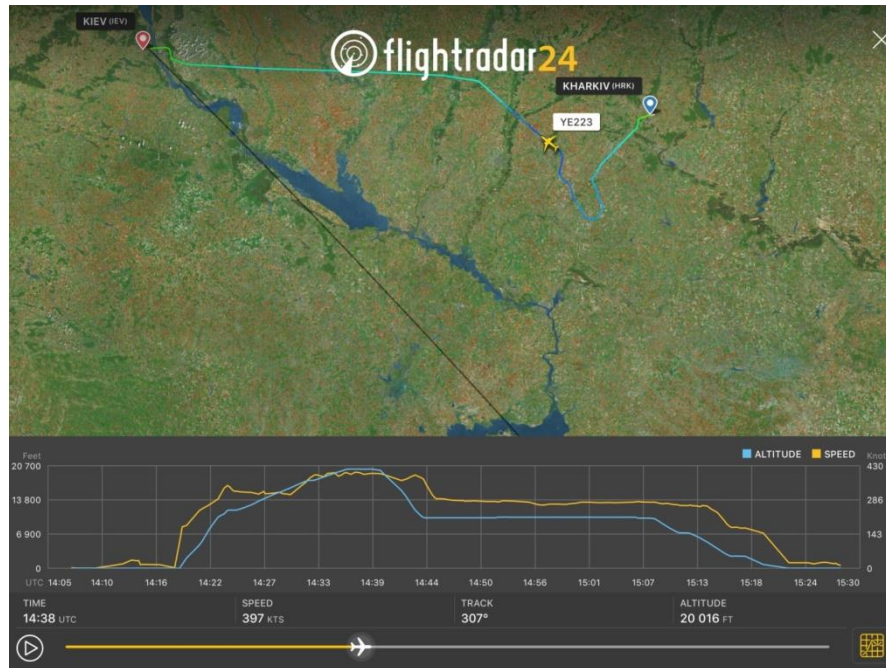
Зі слів екіпажу на ешелоні 16000 футів (о 14:29:55 на висоті 16000 футів за даними ЗОК) знову спрацювала сигналізація «Master Caution» та ліве табло «BLEED TRIP OFF» на панелі керування системи кондиціонування літака. Екіпаж знову виконав NNC (2.8.) «BLEED TRIP OFF» і робота системи знову відновила, але продовжувала рости висота в кабіні.

О 14:31:19, на висоті польоту 17210 футів, екіпаж зменшив швидкість набору висоти літака, а потім, досягнувши висоти польоту у 20000 футів, о 14:36:24 перевів його у горизонтальний політ (Мал. 11, 12).

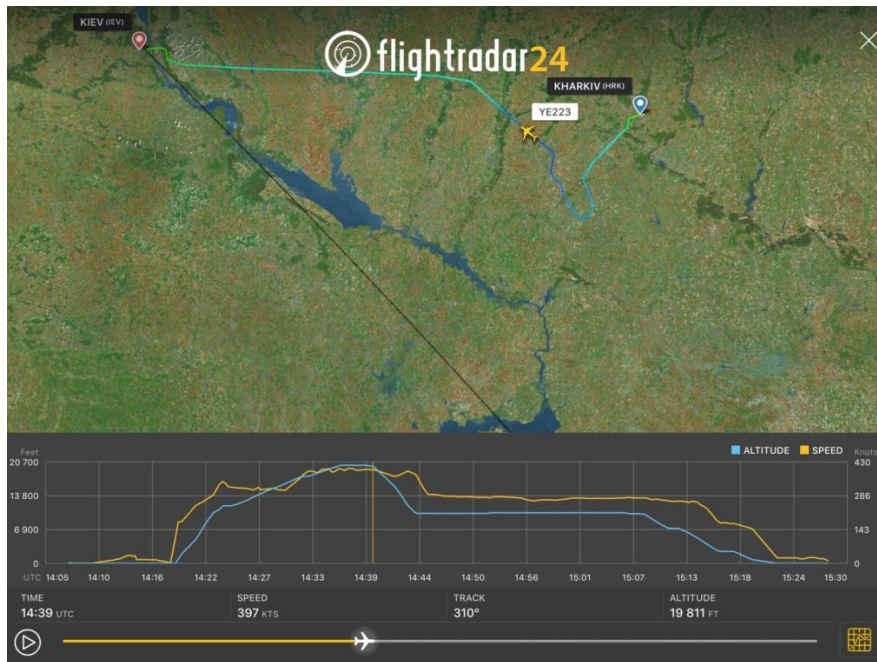
Мал.13

О 14:39:25 екіпаж підтвердив значення тиску і доповів диспетчеру про зниження до висоти FL100, подякував та повідомив про курс прямування на Жуляни (Мал.13).
