**НАЦІОНАЛЬНЕ БЮРО
З РОЗСЛІДУВАННЯ
АВІАЦІЙНИХ ПОДІЙ ТА
ІНЦИДЕНТІВ З ЦИВІЛЬНИМИ
ПОВІТРЯНИМИ СУДНАМИ**

18.09.2015 № 3.2.14-96

ІНФОРМАЦІЙНИЙ БЮЛЕТЕНЬ

Про стан безпеки польотів з цивільними ПС України у серпні 2015 року

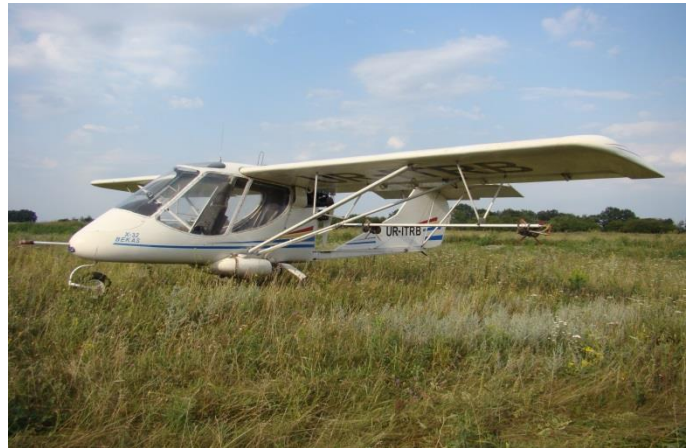
5.2.1. 28.07.2015 о 12:00 при виконанні польоту за маршрутом ТЗПМ «Річки» (Білопільський р-н, Сумська обл.) – ТЗПМ «Олександрія» (Кіровоградська обл.) на літаку Х-32-912 UR-ITRB авіакомпанії ТОВ «АК «Горизонт», при підльоті до водного рубежу річки Дніпро, командир ПС виявив зростання температури мастила двигуна до максимально допустимого значення та прийняв рішення про виконання вимушеної посадки на майданчику «Недогарки». Технічне обслуговування літака здійснювалося пілотом.

Комісія з розслідування встановила, що причиною інциденту (вимушена посадка) стало підвищення температури мастила та головок циліндрів двигуна через засмічення зовнішньої поверхні радіатора комахами та рештками соломи.

- Матеріали розслідування вивчити з льотним та технічним персоналом авіакомпанії ТОВ «АК «Горизонт»;
- ІАС ТОВ «АК «Горизонт» виконати огляд та очистку радіаторів охолодження двигунів літаків всього парку авіакомпанії;
- екіпажам ПС Х-32 при виконанні передпольотного огляду літаків звертати особливу увагу на чистоту радіаторів охолодження двигуна.
