**НАЦІОНАЛЬНЕ БЮРО
З РОЗСЛІДУВАННЯ АВІАЦІЙНИХ ПОДІЙ ТА ІНЦИДЕНТІВ
З ЦИВІЛЬНИМИ ПОВІТРЯНИМИ СУДНАМИ**

СЕРЙОЗНИЙ ІНЦИДЕНТ

ОСТАТОЧНИЙ ЗВІТ

**ВИКОЧУВАННЯ ПС ЗА МЕЖІ ЗПС ПІД ЧАС ВИКОНАННЯ ПОСАДКИ
НА АЕРОДРОМІ «ЗАПОРІЖЖЯ»**

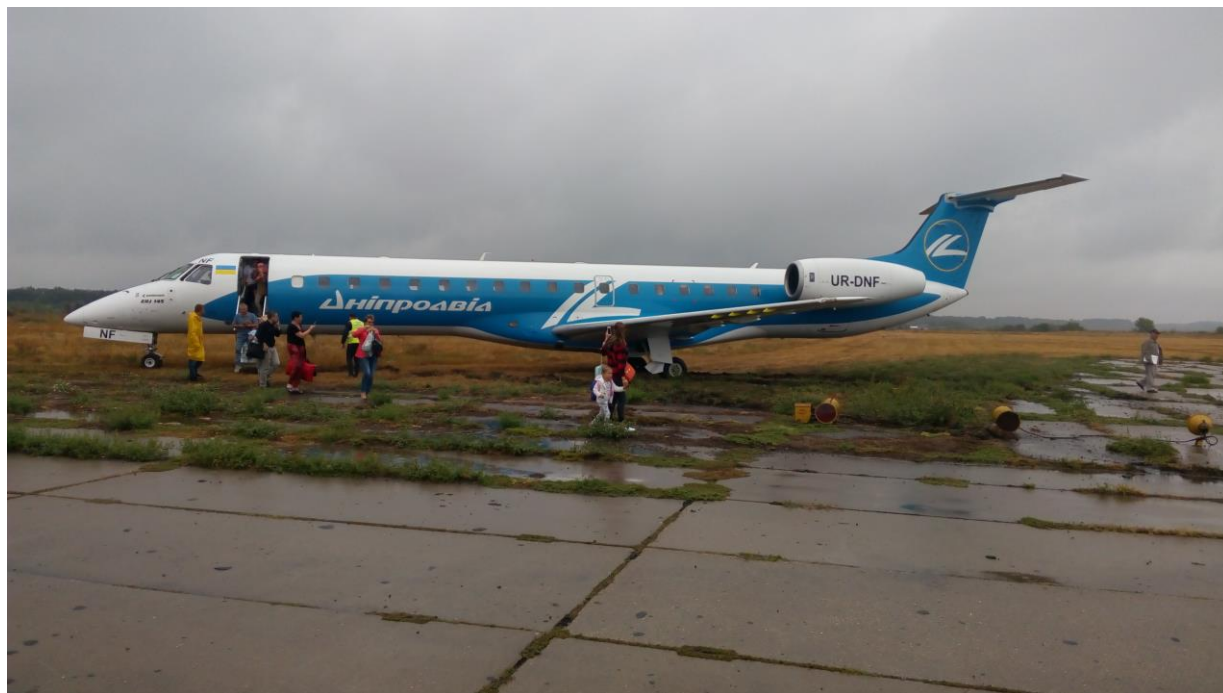
Внаслідок події літак отримав незначне пошкодження допоміжної ступки правої основної опори шасі та пошкодження трьох шин гальмівних коліс. Ніхто з пасажирів та членів екіпажу не постраждав.

Фото літака на місці зупинки після викочування

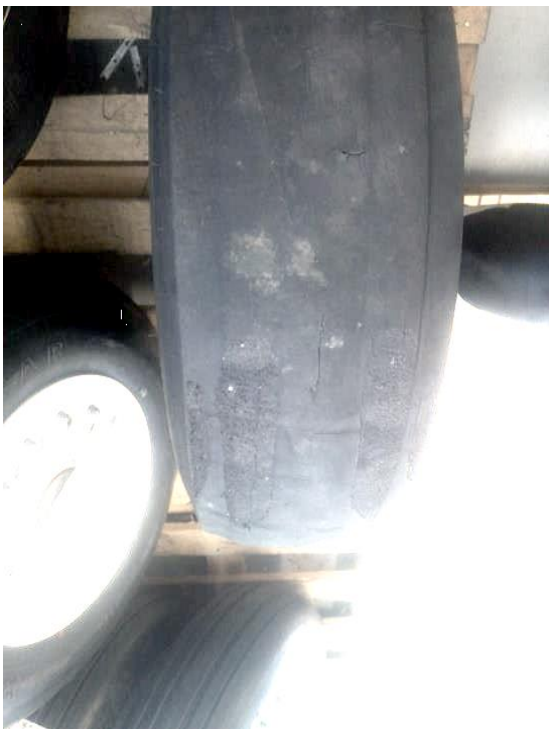
Шина Good year p/n 304K63-2 s/n 43087567(R1) встановлена 23.07.2017р., має сліди ревулканізації гуми протектора. Є численні поздовжні і поперечні порізи на протекторі і один вирваний шматок до корду. На боковині є поріз довжиною 3,8 см.

- після події шини мають численні пошкодження: порізи поздовжні і поперечні (Фото 1, Фото 2), бічні пориви, місцеві потертості і виривання верхнього шару протектора (Фото 3), що, очевидно, є наслідком ковзання шин юзом по поверхні ЗПС, а також великі сліди ревулканізації поверхні протектора (Фото 4), що відбуваються при явищі парового перегріву матеріалу шини під час гальмування на вологій поверхні (звіт додається).

Фото 1. Стан шини № 4: знос, повздовжні порізи, ревулканізація

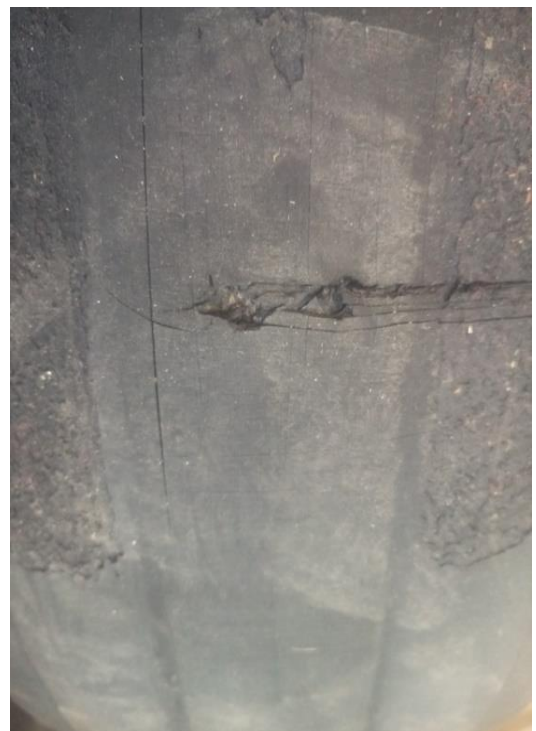
Шина Good year p/n 304K63-2 s/n 60482938(R1) встановлена 31.07.2017р., має сліди ревулканізації гуми протектора. Є численні поздовжні і поперечні порізи на протекторі і один вирваний шматок гуми до корду.

Фото 2. Стан шини № 3: знос, поперечні порізи, ревулканізація

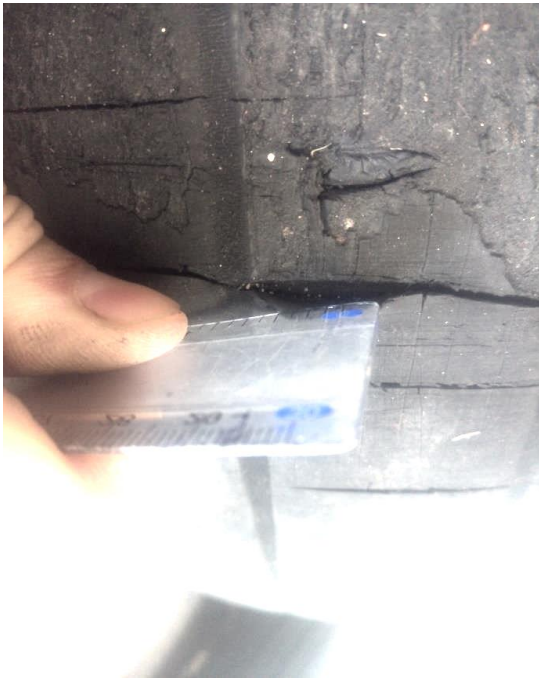
Шина Good year p/n 304K63-2 s/n 60412945(R1) встановлена 01.08.2017р., має сліди ревулканізації гуми протектора. Є численні поперечні порізи на протекторі, в тому числі один поріз до корду і один вирваний шматок протектора до корду.

Фото 3. Шина №2: знос, порізи, вириви матеріалу, ревулканізація

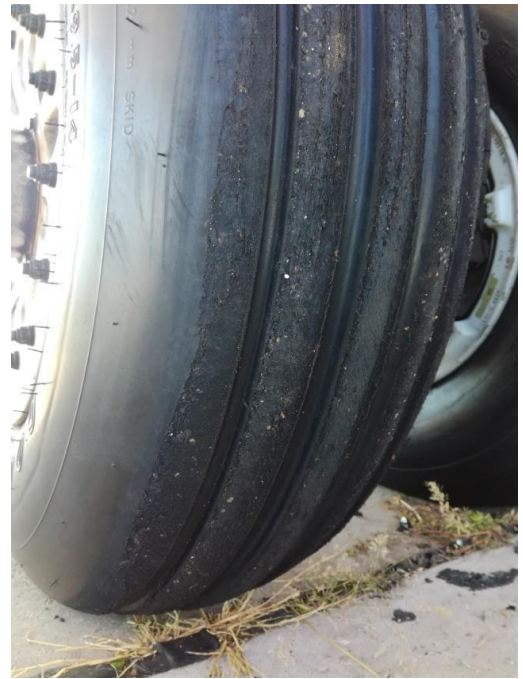
Шина Good year p/n 304K63-2 s/n 70752366 встановлена 31.08.2017р. (карта-наряд NRC # 057017), має сліди ревулканізації поверхні протектора, інших пошкоджень не має.

Фото 4. Стан шини №1: обширні сліди ревулканізації

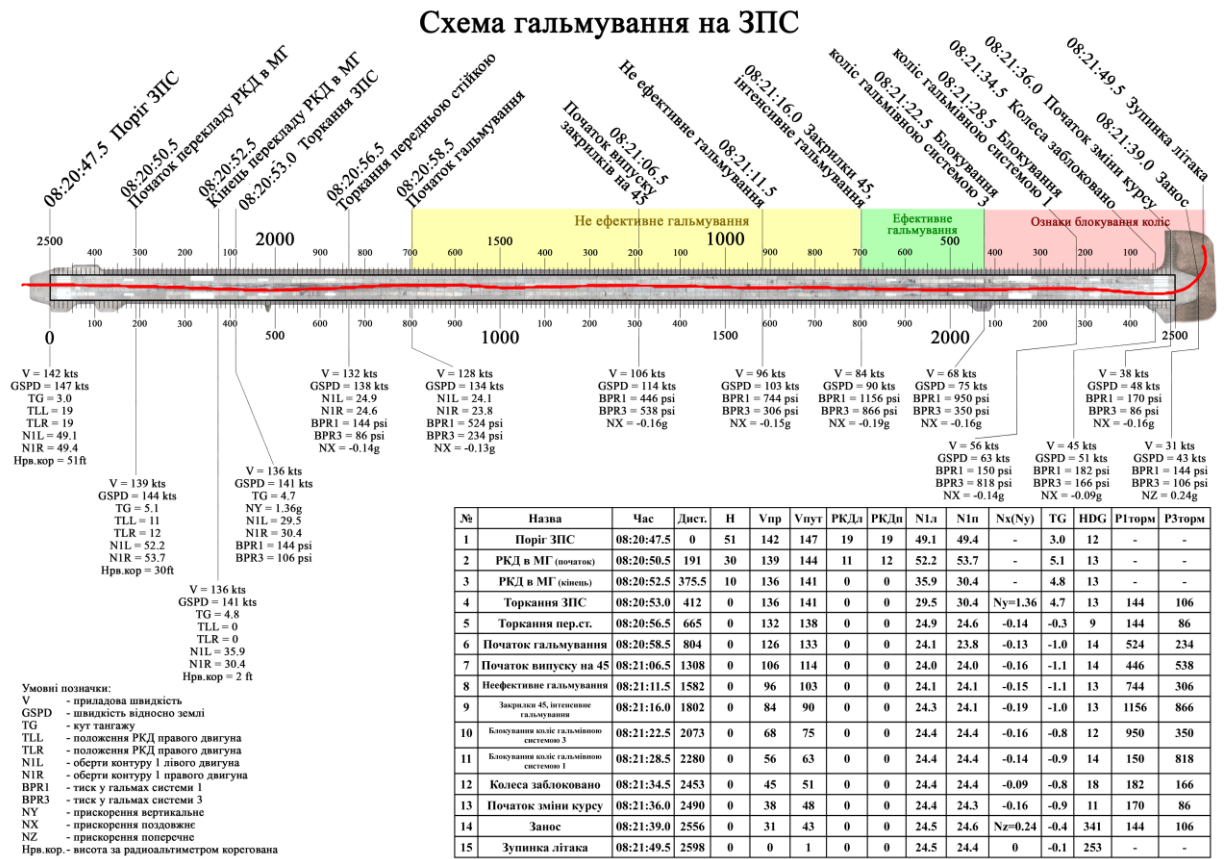
Рух літака по ЗПС і значення параметрів польоту показано на наступній схемі гальмування літака по ЗПС:

Гальмування було розпочато через 5,5 секунд після торкання основними стійками (через 2 секунди після торкання носовою стійкою). Можна виділити три ділянки з різною ефективністю гальмування:

1. Неєфективне гальмування (18,5 секунд, з тиском в гальмівних системах до 800 psi через роботу анти-юз, показано жовтим кольором) з додатковим випуском закрилків до 45, що не привело до помітного збільшення уповільнення літака. Такі дії не оговорені в керівництві з льотної експлуатації літака.
