## **Остаточний звіт**

за результатами розслідування аварії вертольота  
Mi-2 UR-MSQ, який належить ПАТ «Мотор Січ», експлуатант ПАТ «Мотор  
Січ», що сталася на ПЗПМ Коротич, Харківської області,  
23.06.2016р.

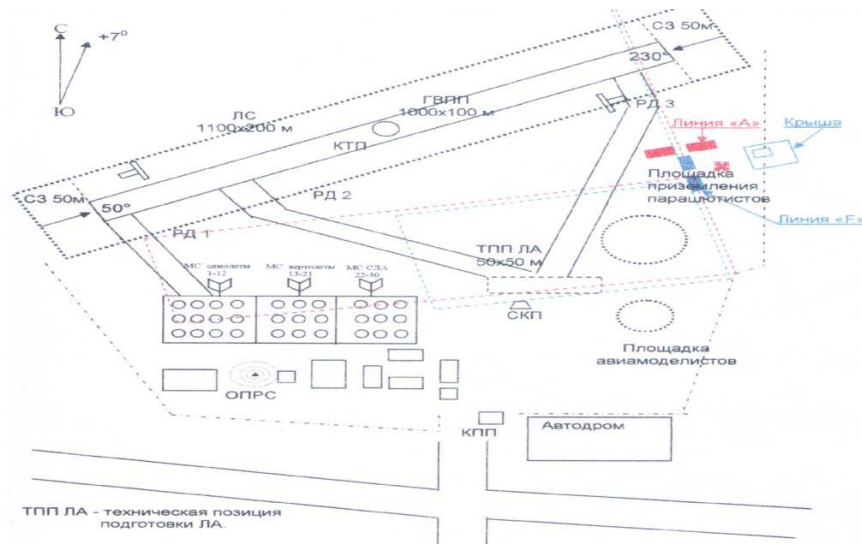
Приблизно, в районі лінії «F», командир вертольоту виконав розворот вертольоту вліво на 90° та продовжив переміщення правим бортом з позитивним кутом тангажу.

При підльоті до місця скидання спортивного знаряджання («Криши»), вертоліт опинився на висоті, приблизно 5 метрів, що на 2 метри нижче передбаченої. Після команди оператора «вище», командир вертольоту збільшив шаг НГ, але вертоліт продовжував інтенсивно знижуватись та зіткнувся з землею.

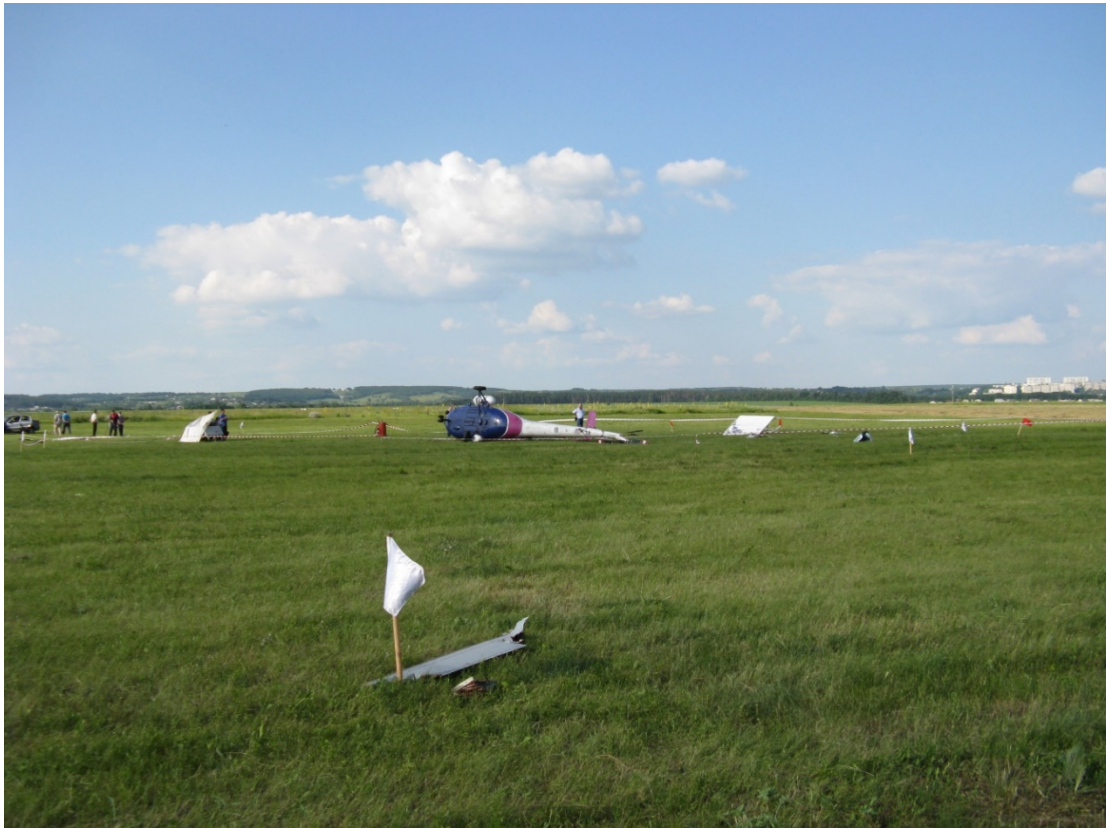
Зіткнення з землею сталося майже вертикально (з незначним переміщенням в право) та з правим креном, на праву основну стійку шасі.

Під час різкого приземлення, права основна стійка шасі зруйнувалася, вертоліт перевернувся на правий борт. Після перевертання на правий борт лопаті несучого гвинта почали руйнуватися о землю. Вертоліт зробив три оберти на правому борту та зупинився.
