**ОСТАТОЧНИЙ ЗВІТ ЗА РЕЗУЛЬТАТАМИ РОЗСЛІДУВАННЯ
АВАРІЇ - ЗІТКНЕННЯ ПС ІЗ ПОВЕРХНЕЮ ЗЕМЛІ ПІД ЧАС
ВИКОНАННЯ ВИМУШЕНОЇ ПОСАДКИ
НА ПІДБРАНИЙ З ПОВІТРЯ МАЙДАНЧИК**

з приватним ПС Cessna-182 UR-ORV, що сталася 22.07.2017 року під час виконання вимушеної посадки на підібраний з повітря майданчик у районі ЗПМ «Коломия» (Коломийський район, Івано-Франківської обл.)

Аварія №:	4.10 – 199
Експлуатант ПС:	приватна особа
Тип ПС та реєстраційний номер:	Cessna-182, UR-ORV
Кількість та тип двигунів:	1, Continental O-470-S
Дата та час події:	22.07.2017р., 15:15 LT (UTC+03:00)

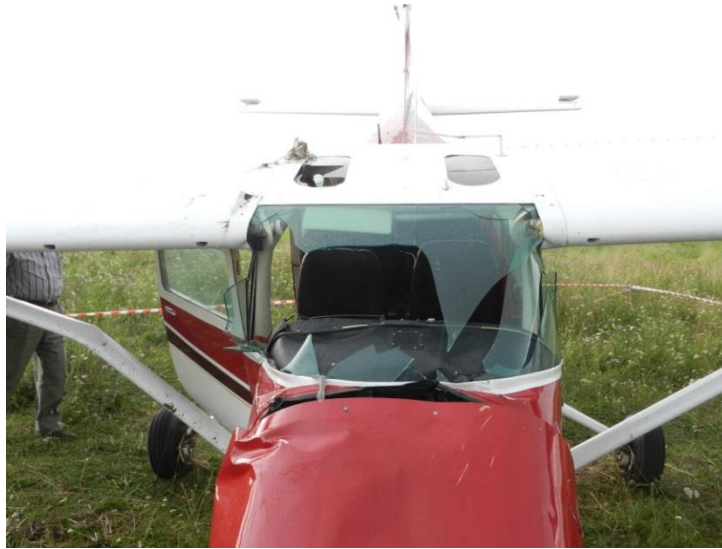
2. Скління пілотської кабіни – лобове скло зруйноване стисканням, ймовірно через деформацію зі зміщенням вгору передньої частини літака в районі станції 17.00.

Рештки лобового скла розкидані по шляху руху літака протягом 25 метрів. Верхнє скло на стелі кабіни пілотів над місцем командира ПС без пошкоджень, над місцем другого пілота – зруйноване. Заднє-верхнє скло кабіни та заднє ліве / праве скло з боку пасажирів - без пошкоджень.

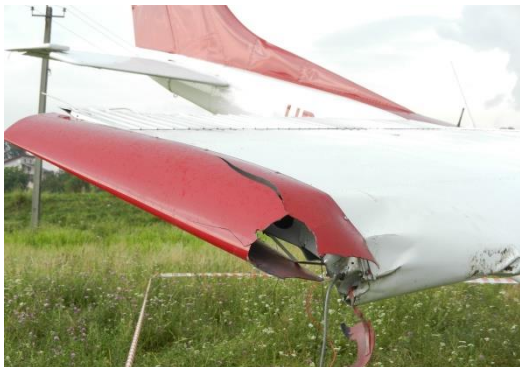
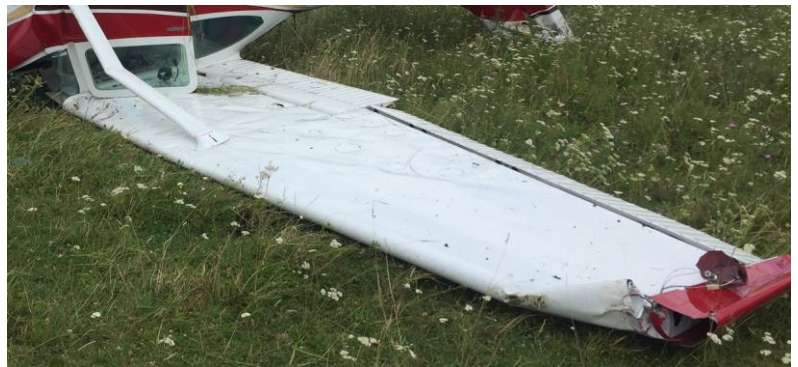
- зруйновано праву закінцівку та пошкоджено передню кромку напівкрила в районі станції 208.00 та 190.00;
- гофри на обшивці по усій довжині нижньої поверхні крила до станції 172.00;
- підкіс правого напівкрила зігнутий в положення, яке вказує на втрату його стійкості через нерозрахункове навантаження на підкіс в результаті капотування літака, яке проходило через носову частину літака та закінцівку правого напівкрила;

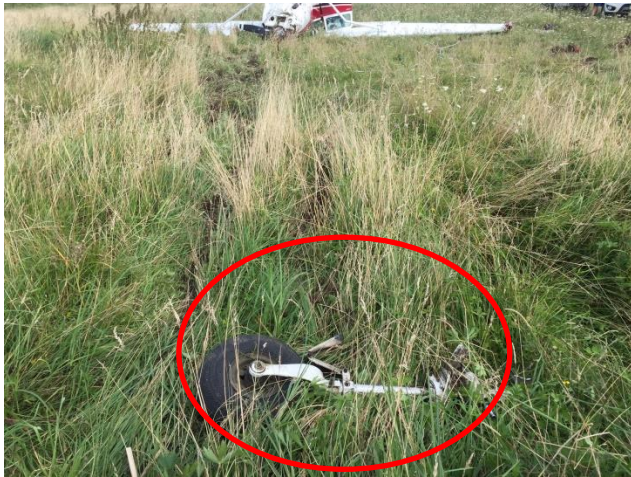
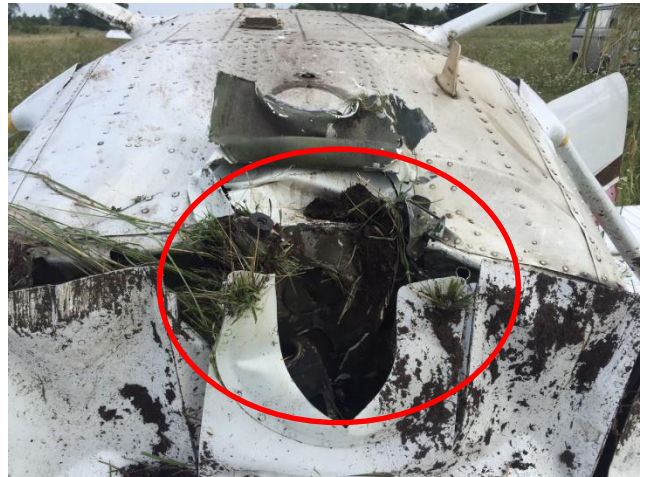
5. Передня опора шасі вирвана з місця встановлення та розташована по ходу руху літака на відстані 12.6 м. від носової частини, елементи кріплення опори до літака зруйновані.

6. Нижня частина фюзеляжу від станції 0.00 до станції 17.00 має значні руйнування обшивки в місці кріплення носової стойки шасі та деформацію зі зміщенням в гору. Задній обтічник передньої стійки шасі зруйнований.

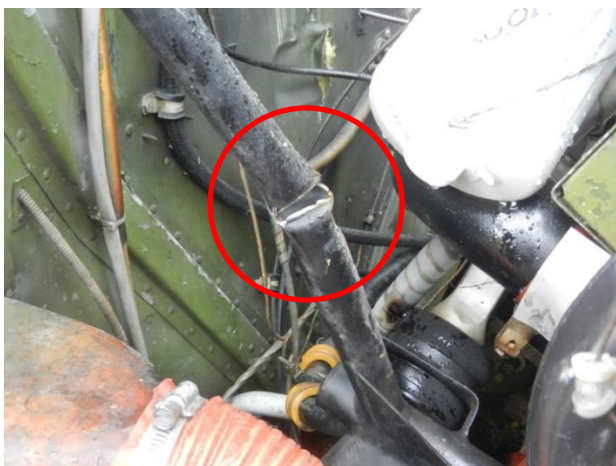
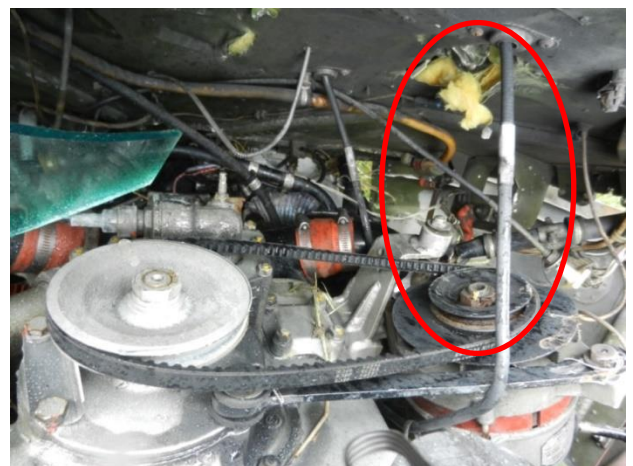
- верхній капот відсіку двигуна має деформацію верхньої правої частини в районі станції 0.00.

- нижній капот відсіку двигуна має значні пошкодження через руйнування вузла кріплення передньої стійки шасі та зіткнення носової частини літака із землею;

- протипожежна перетинка моторного відсіку має наскрізні розриви навпроти агрегатів двигуна, що вказує на руйнування елементів рами кріплення двигуна та переміщення двигуна під час зіткнення носової частини літака з землею;

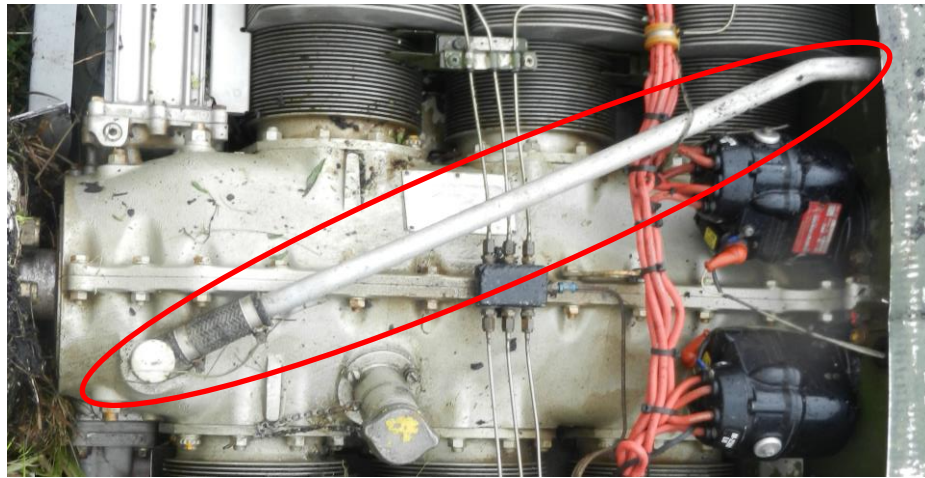
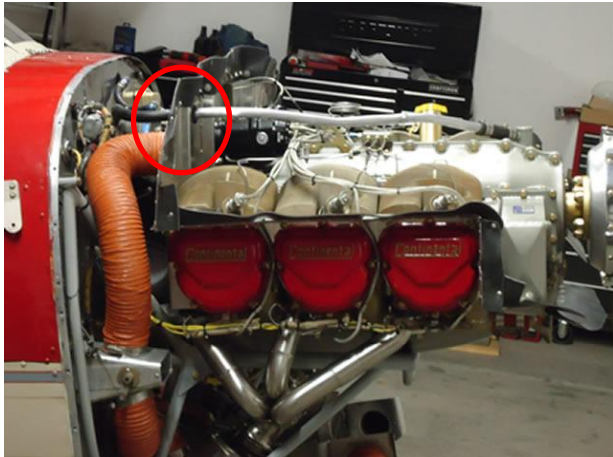
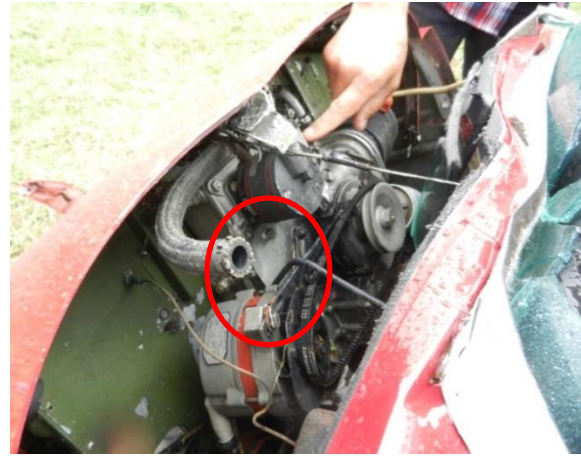
- масло у маслосистемі двигуна по масломірній лінійці відсутнє. На місці події, де зупинився літак, на траві та на землі виявлено масляну пляму темного кольору (ймовірно з масляної системи двигуна), яке могло вилитися через вентиляційну трубку масляної системи, коли літак знаходився у перевернутому положенні (штуцером трубки вентиляції маслосистеми двигуна донизу).

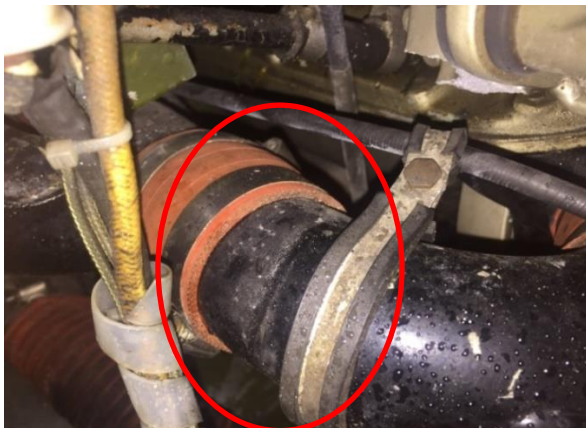
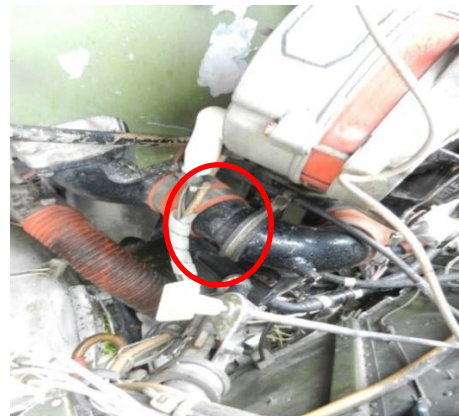
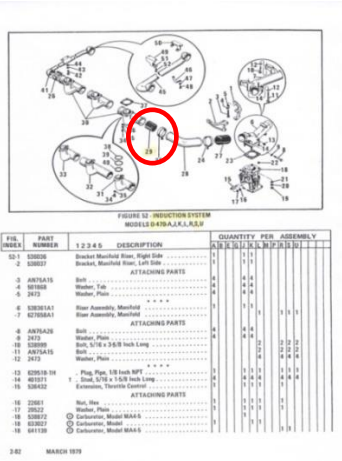
- з'єднувальний шланг (P/N 639660-13) зміщений на 18 мм з патрубку системи подачі палива з карбюратора в лівий ряд циліндрів (2; 4; 6), розгерметизація патрубку могла стати причиною збіднення паливо-повітряної суміші та, як наслідок, могло привести до перебоїв в роботі двигуна і його подальшої відмови.

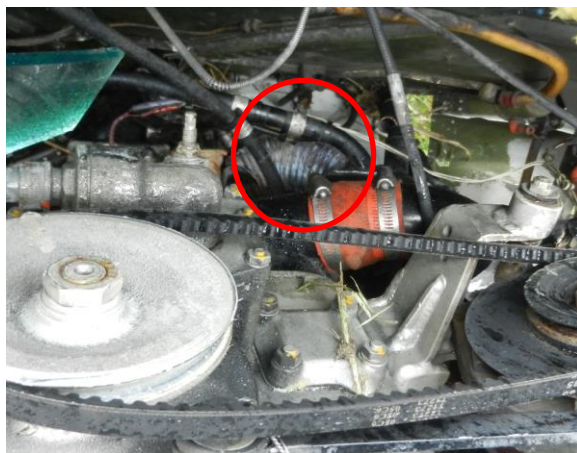
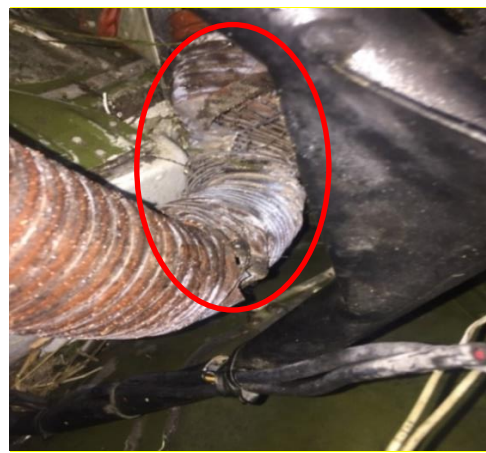
- Патрубок системи обігріву карбюратора (P/N S1053K20T) має ознаки перегріву та тління (зміна кольору з помаранчевого до сірого) та руйнування, пов'язаного з ударом під час жорсткої посадки.

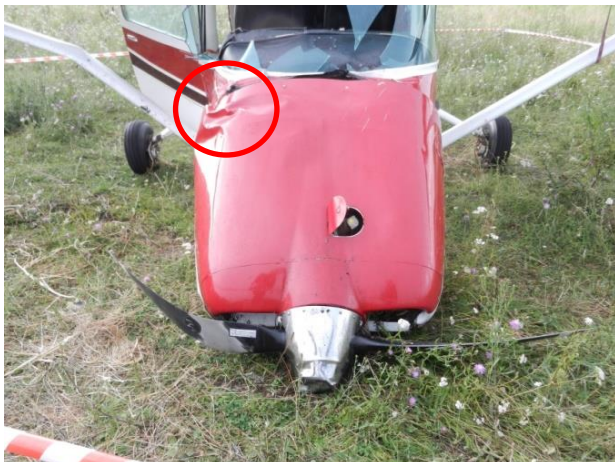
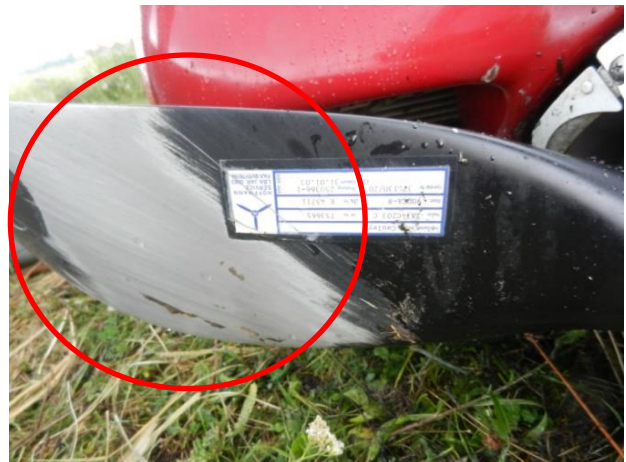
- лопаті 1 та 2 загнуті у напрямку хвостової частини літака. Лопать, яка зупинилася по правому борту літака, має більшу деформацію і слід тертя об земну поверхню, крім того права сторона верхнього капоту моторного відсіку біля протипожежної перегородки має гофри, що вказує на зіткнення передньої частини літака із землею правим боком;

- кок (обтічник) повітряного гвинта має пошкодження передньої частини, ймовірно отримані під час зіткнення із землею після руйнування передньої стійки шасі.

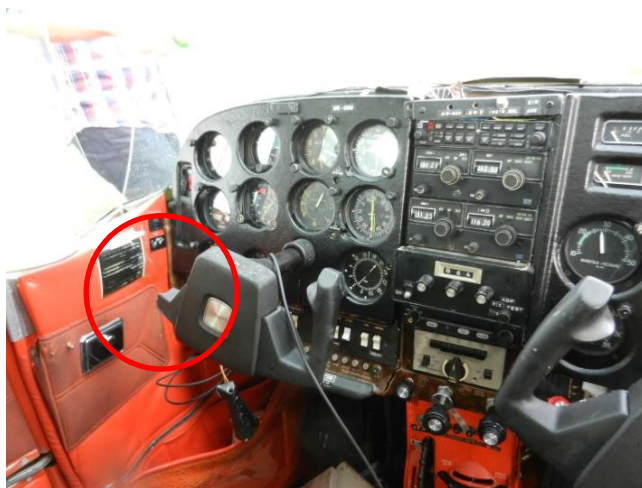
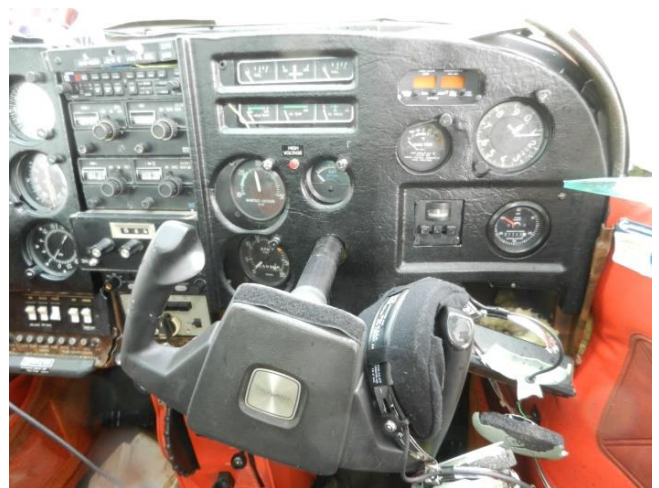
- на лівому важелі керування літаком – зламана ліва рукоятка.

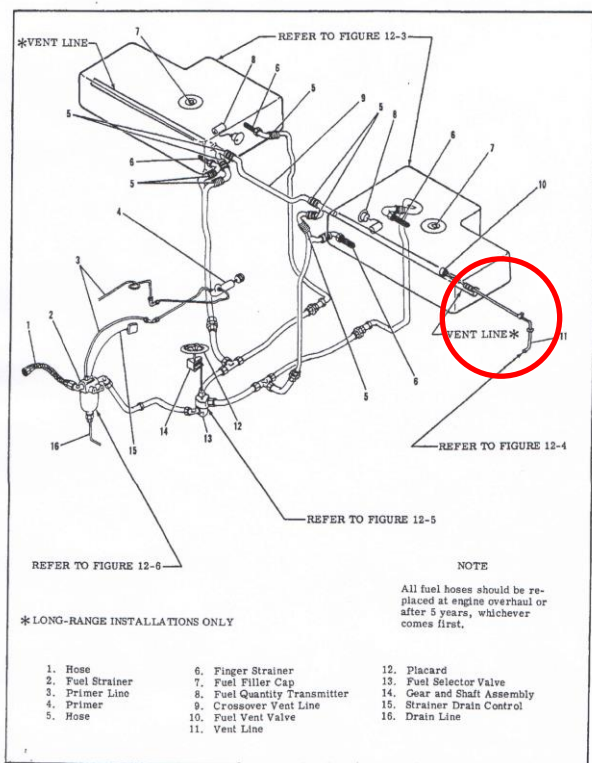
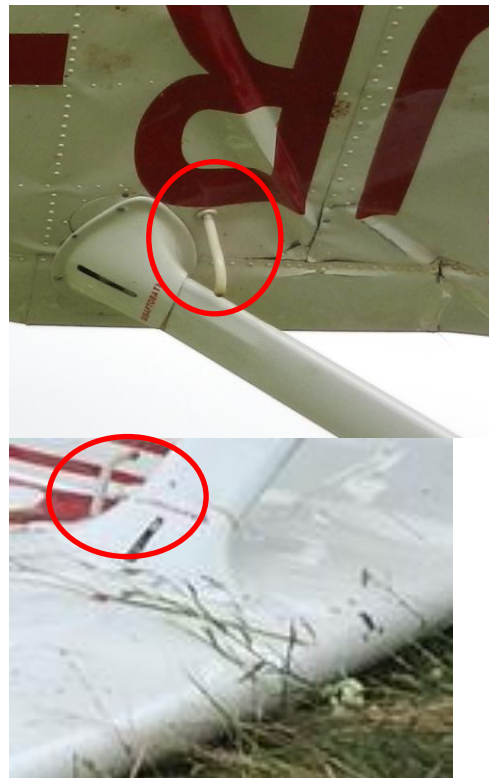
Мал.1

паливних баків можливий тільки у разі несправності вентиляційного клапану та від'єднання дренажної трубки від вентиляційного штуцера;

- друга причина може бути пов'язана з тим, що ліве напівкрило під час події отримало значні пошкодження і було деформоване в результаті чого паливний бак та його з'єднання могли втратити герметичність. Слідчий поліції повідомив, що після перевертання літака була виявлена теча палива з лівого напівкрила в зв'язку з чим, для попередження втрати доказів, одразу було злито паливо з лівого паливного баку, в якому після зливу залишків палива залишилось близько 1.2 літра палива.

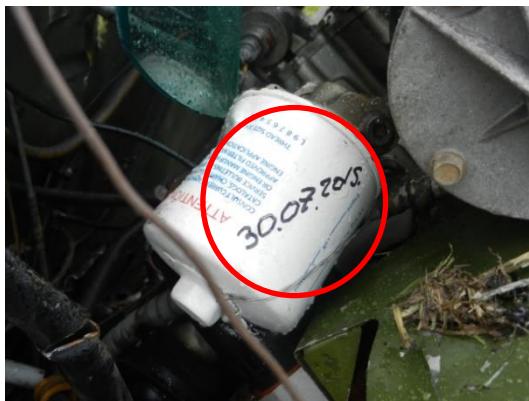
Фото 2

Під час огляду літака на місці події, на масляному фільтрі двигуна виявлено напис 30.07.2015р., що співпадає з датою виконання робіт які зазначені в Сертифікаті передачі до експлуатації №01-ORV-15 від 30.07.2015р. (Фото 2).

Згідно вимог Керівництва з обслуговування літака Cessna Aircraft model 182 and Skylane Series 1969 thru 1976 Service Manual, Doc. No D2006-4TR6 та Програми літака Cessna 182P, UR-ORV заміна моторної оливи та фільтра масляної системи двигуна має відбуватися кожні 100 годин та 50 годин напрацювання відповідно **або кожні 6 місяців**. Таким чином після заміни фільтра під час

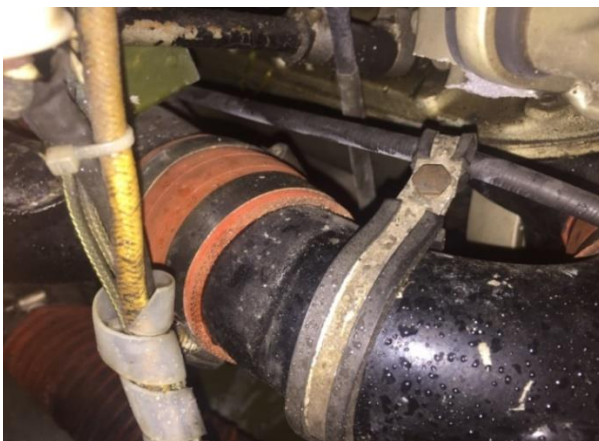
Фото 3

У відповідь, представник «Textron Aviation» повідомив, що в них немає статистики стосовно цих питань, але, щодо розгерметизації патрубка системи подачі палива вказано, що такі розгерметизації, як правило, викликані неналежним обслуговуванням при встановленні затискачів. Стосовно патрубка системи обігріву карбюратора вказано, що нагрівальний патрубок здається старим, крихким та можливим протиранням в місці кріплення двигуна. Все це може бути пов'язано з неналежним або знехтуваним обслуговуванням літака.
