ЗВІТ

за результатами розслідування серйозного інциденту з повітряним судном
Боїнг 737-800 UR-PSC ПрАТ «Авіакомпанія «Міжнародні авіалінії України»,
що стався 15.01.2016р. при виконанні рейсу АUI 034
за маршрутом Львів – Бориспіль

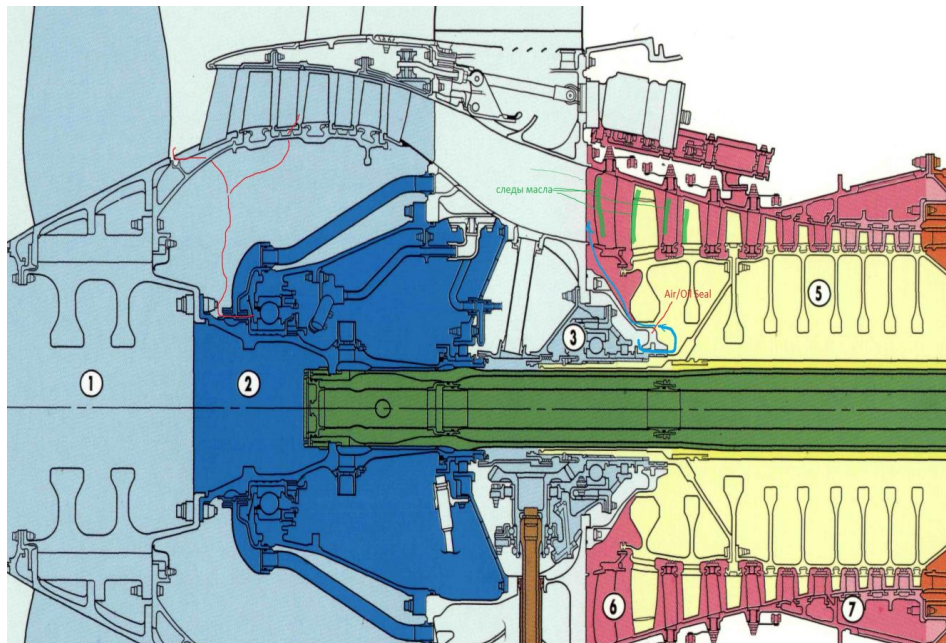
Мал.2. Розріз двигуна CFM56-7

Потрапляння масла в систему кондиціонування може відбуватися через переднє або заднє лабіринтове ущільнення підшипників передньої камери (FWD Sump). Можливі шляхи проникнення масла вказані на Мал.2 стрілками. При цьому на лопатках перших ступенів компресорів низького або високого тиску з'являються характерні сліди - обмаслювання. У більшості випадків масло потрапляє на лопатки компресора високого тиску внаслідок витоків через повітряно-масляне ущільнення (Air/Oil Seal). Далі при роботі двигуна масло починає згоряти і потрапляє спочатку в повітряну систему при відборі повітря від двигуна, а потім в систему кондиціонування.

Такого роду виток масла ідентифікуються методом бороскопіювання перших ступенів компресора високого тиску (КВТ) згідно керівництву по усуненню несправностей (Fault isolation manual FIM 71-05). При проведенні бороскопіювання двигуна №2 фахівцями авіакомпанії слідів масла на лопатках КВТ не виявлено. Звіт про бороскопіювання (Borescope inspection report BIR059) додається.

На Мал.2 показані червоні і сині стрілки, які вказують на можливі сліди попадання масла, зеленим позначені сліди масла на лопатках як ознака руйнування лабіринтового ущільнення.

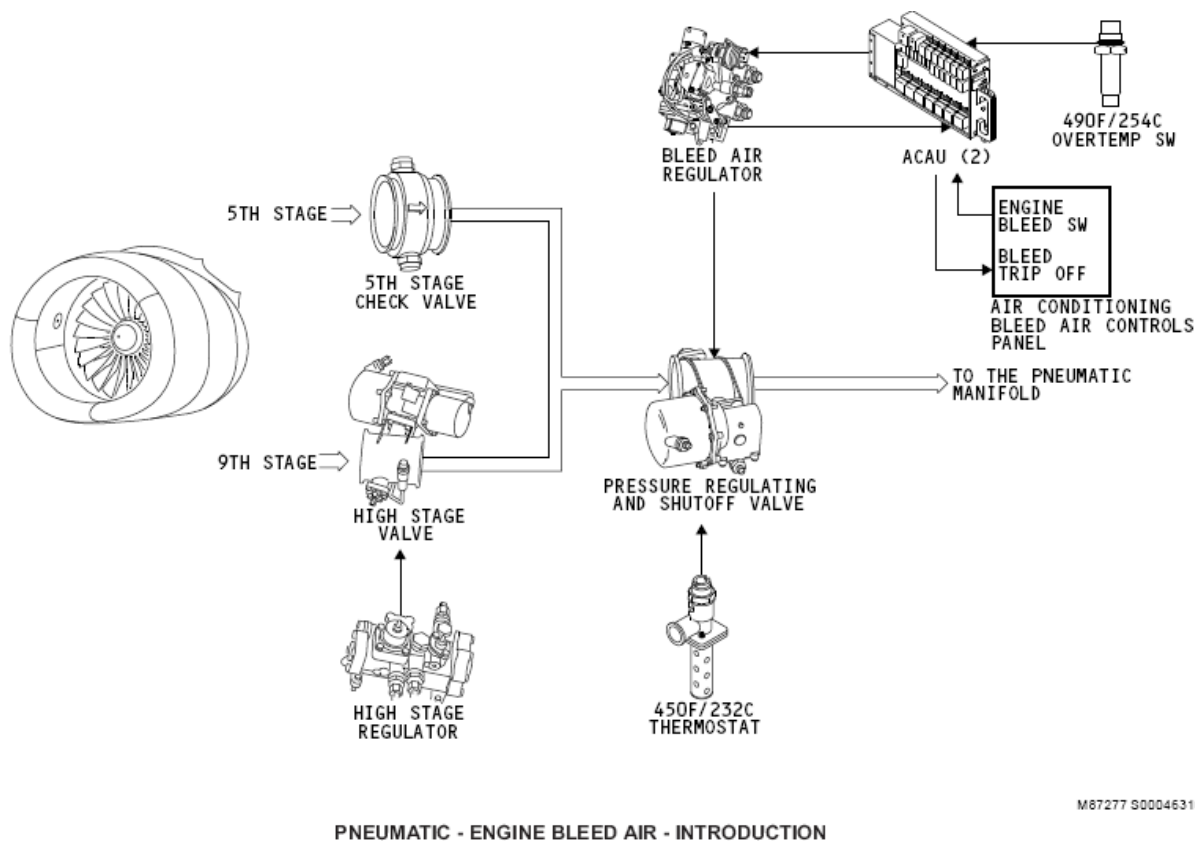
Мал. 3. Схема подачі повітря від двигуна

При потраплянні невеликої кількості матеріалу в зовнішній контур двигуна ніяких наслідків не відбувається. При потраплянні цього ж матеріалу у внутрішній контур двигуна відбувається наступне - матеріал починає перемелюватися лопатками компресора низького тиску, потім потрапляє в компресор високого тиску. При проходженні кожного ступеня компресора температура і тиск повітря підвищуються. Матеріал починає оплавлятися, що, в залежності від температури, призводить до його термічної деструкції¹.

Відбір повітря при малих обертах двигуна відбувається через 9-у ступінь, при великих обертах - через 5-у ступінь компресора високого тиску. Повітря яке відбирається у двигуні надходить в повітряну систему ПС через регулятор тиску і клапан, що відтинає (Pressure Regulating and Shutoff Valve - PRSOV), який починає закриватися при температурі повітря 232°C (AMM 36-11-00). Повітря, що відбирається, містить димоутворювальний пар продуктів розкладання полімерного матеріалу в результаті деструкції, через вплив високої температури, далі надходить в систему кондиціонування і в салон ПС, див. Мал.3.

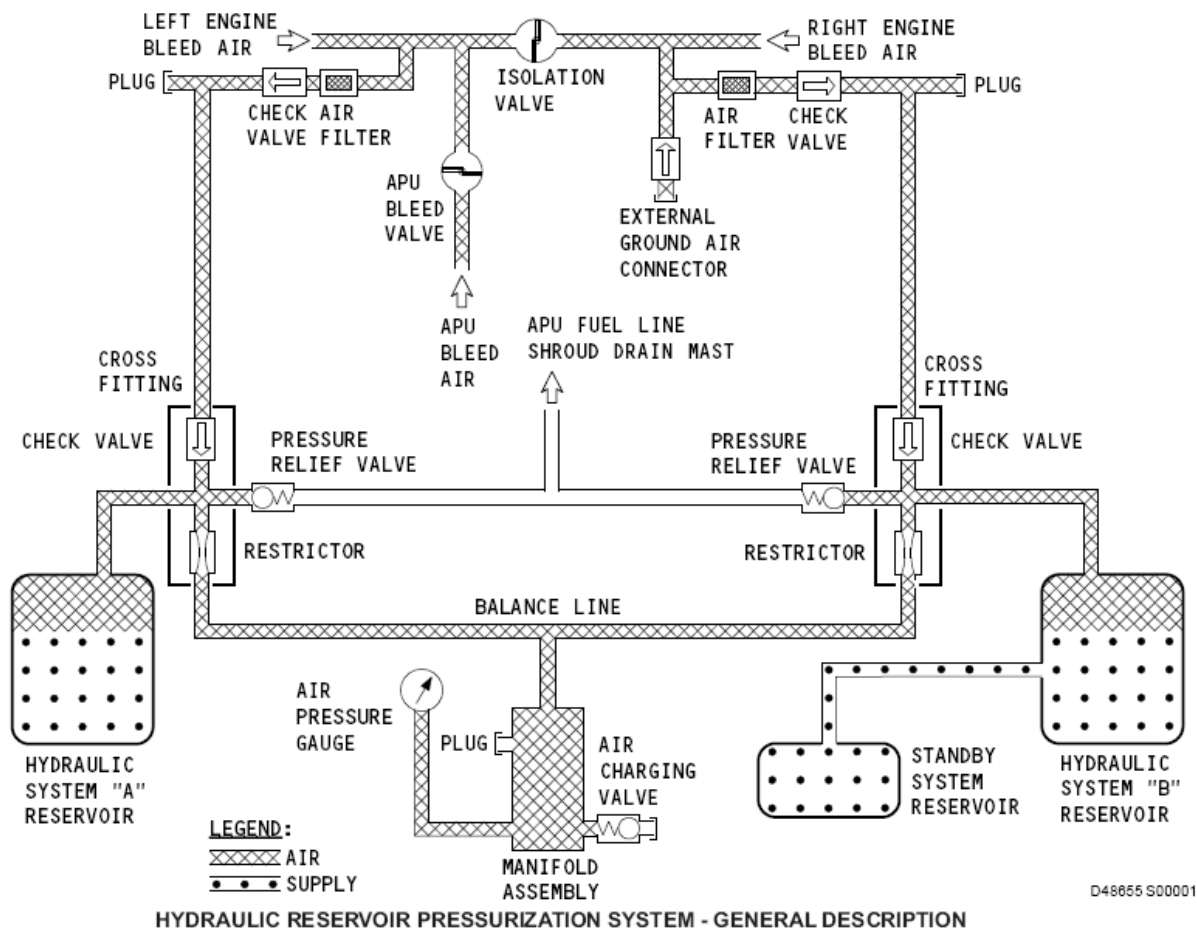
Мал.4 Схема системи наддуву гідравлічних резервуарів.

Такі випадки були відзначені на ПС Боїнг 737NG, що мають по одному зворотному клапану (Check Valve) в системі наддуву баків гідравлічних систем «А» і «В». По одному зворотному клапану було встановлено на ПС з лінійними

номерами з 1345 по 1633. ПС Боїнг 737-800 UR-PSC має лінійний номер 2868. Система наддуву гідросистем має по два зворотних клапана в обох гідравлічних системах (АММ 29-09-00). Проте, в деяких випадках, один або обидва зворотних клапана утримуються у відкритому положенні через внутрішні забруднення і, коли резервуар переповнюється - гідравлічна рідина потрапляє в систему кондиціонування повітря, в результаті чого пари гідравлічної рідини потрапляють в салон літака.

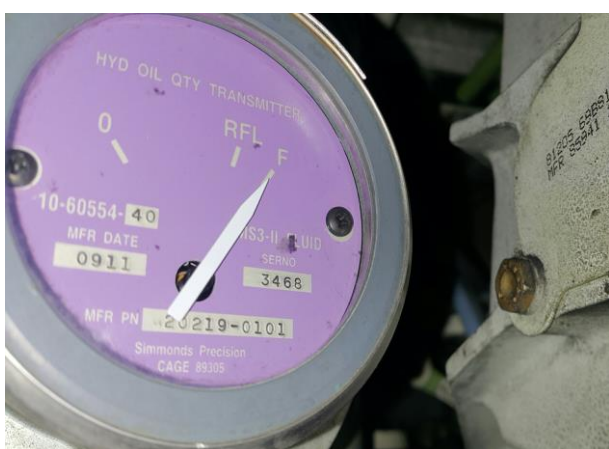
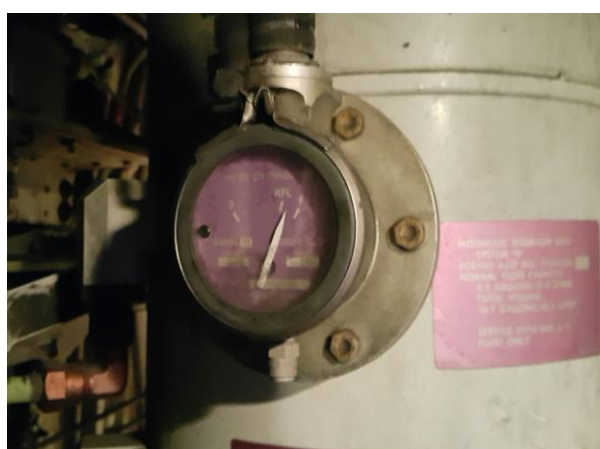
Мал.5 Показчики рівня гідравлічної рідини в резервуарах «А» та «В» 27.01.2016р.

Проте, комісією 27.01.2016р. та 12.02.2016 р., з метою перевірки можливості потрапляння гідравлічної рідини в систему кондиціонування, було оглянуто показники рівня гідравлічної рідини в резервуарах гідравлічної системи «А» та «В». Під час першого огляду відзначено, що показчик в резервуарі гідравлічної системи «А» вказує “F” – повний, а показчик в резервуарі гідравлічної системи «В» вказує між “RFL” та “F” – між дозаправити та повний (Мал.5). Під час повторного огляду кількості гідравлічної рідини в системах «А» та «В» (після простою літака) відзначено, що показчики в резервуарах гідравлічної системи вказують на рівень рідини більший ніж “F” – повний (Мал. 6), а показчики рівня гідравлічної рідини, які розташовані в кабіні пілотів, вказували на значення рівня гідравлічної рідини в резервуарах гідравлічної системи «А» і «В» на рівні 106%, що значно перевищує рекомендовані розробником 92% (Мал.7).

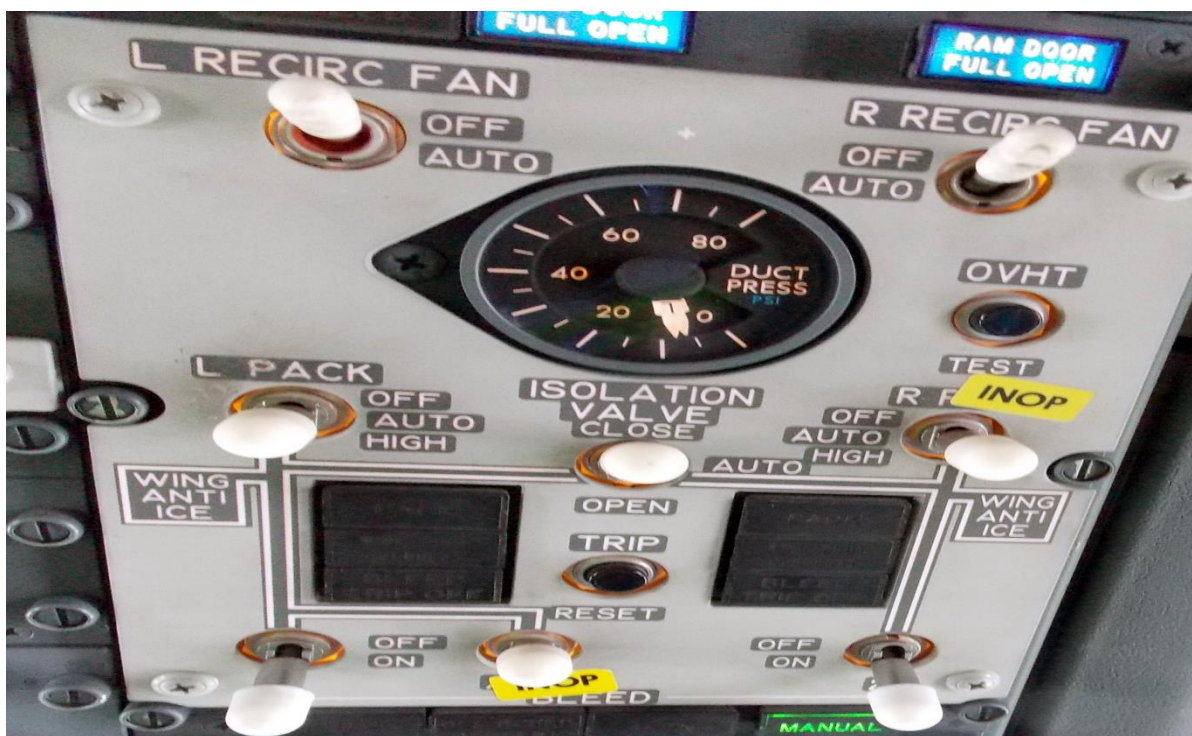
Мал.8. Панель керування системою кондиціонування 16.01.2016р.

відкладеного дефекту DMI#78489/3 та зняття попереджувальної наліпки (INOP) про несправність клапану відбору повітря на перемикачі відбору повітря від ДСУ – нижній перемикач з наліпкою (INOP) на панелі керування системою кондиціонування (Мал. 8). Таким чином, ДСУ використовувалась екіпажем 14.01.2016р. та 15.01.2016р. для запуску двигунів та кондиціонування ПС з незакритим відкладеним дефектом DMI # 78489/3, що не відповідає процедурам Розділу L2.3 «Контроль за дефектами та повторними дефектами при лінійному технічному обслуговуванні» Керівництва організації з ТО, а також Керівництва з технічних процедур TRM – L2.3.*

В ході розслідування Комісія не виявила зв'язок між появою стороннього запаху в пасажирській кабіні та використанням ДСУ з незакритим дефектом, але звертає увагу експлуатанта на необхідність чіткого виконання затверджених процедур по відкриттю та закриттю відкладених дефектів.
