**АВІАЦІЙНА ПОДІЯ
ОСТАТОЧНИЙ ЗВІТ**

ЕКСПЛУАТАНТ ПС:	Приватна особа
ВИРОБНИК	ДП «НАРП», м. Миколаїв
ТИП ПС:	НАРП-1
РЕСТРАЦІЙНИЙ НОМЕР:	UR-WWA
МІСЦЕ ПОДІЇ:	с. Охоче, Нововодолазького району, Харківської області
ДЕРЖАВА МІСЦЯ ПОДІЇ:	УКРАЇНА
ДАТА ПОДІЇ:	11.09.2017р.

**за результатами розслідування авіаційної події
з ПС НАРП-1, реєстраційний номер UR-WWA,
експлуатант приватна особа
виробник ДП «НАРП», м. Миколаїв, Україна
що сталася 11.09.2017 року під час виконання АХР,
в районі с. Охоче, Нововодалазького району, Харківської області**

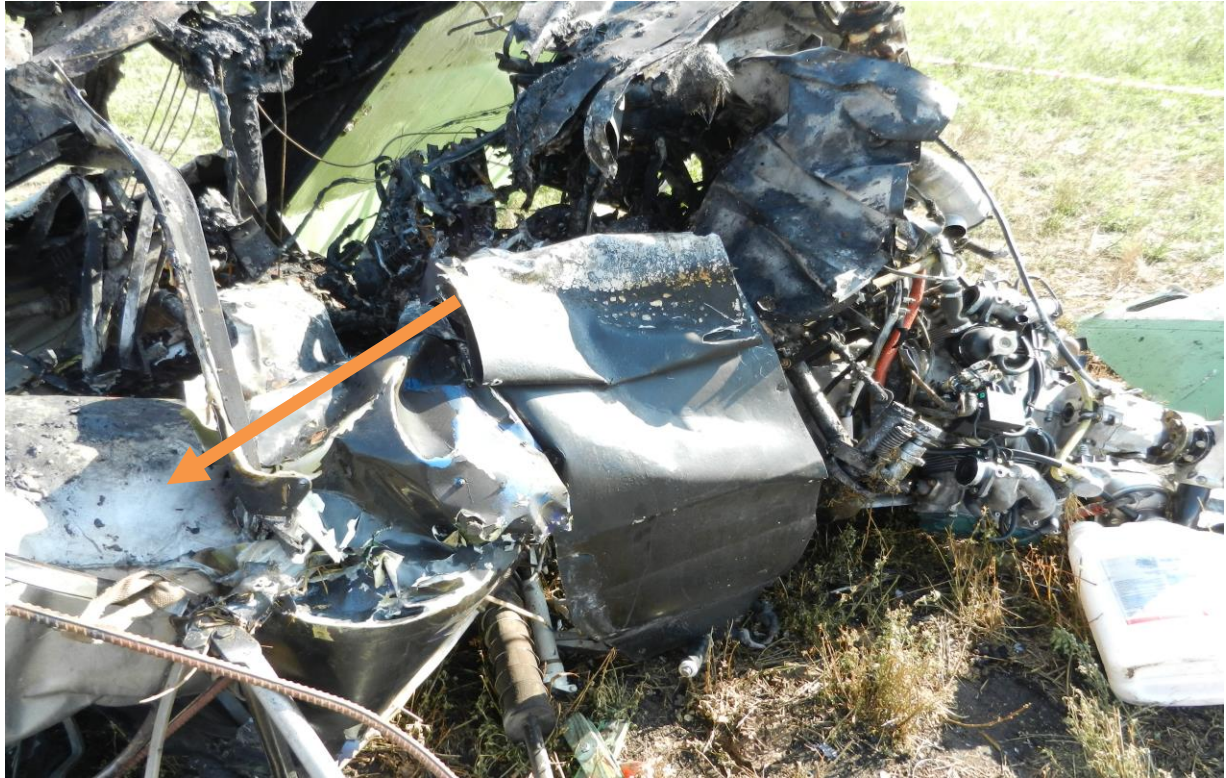
ПС НАРП-1 UR-WWA було обладнано сільськогосподарською апаратурою для ультрамалокапельного обприскування (УМО) на крилах, хімічний бак саморобний, виготовлений з металу і встановлений в кабіні.

На літаку було встановлено саморобний бак для хімікатів, вироблений з нержавіючої сталі. Щільність сталі значно більша за щільність алюмінієвих сплавів, з яких зазвичай виготовляються хімічні баки. Маса хімічного обладнання взята стандартна.

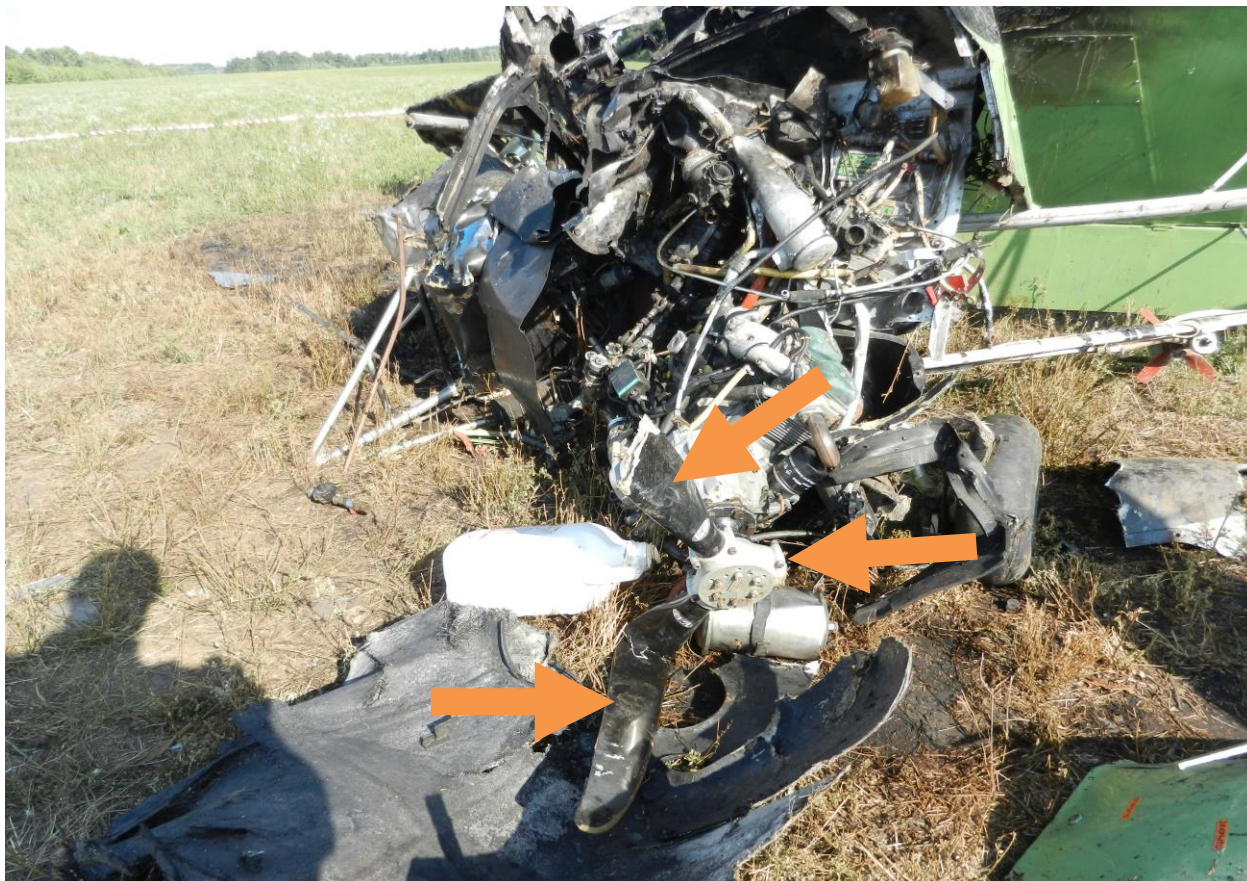
При огляді ПС комісія з розслідування виявила, що лопаті повітряного гвинта мають характерні руйнування, що дають змогу комісії зробити висновок про нормальну роботу двигуна до моменту зіткнення літака із землею.

Лопаті повітряного гвинта зруйновані, що свідчить про те, що повітряний гвинт під час зіткнення літака з землею працював з підводом потужності від двигуна.

При огляді місця авіаційної події комісія відмічає, що повітряний гвинт зруйнований по кожній з 3-х лопатей, що також свідчить про торкання гвинта земної поверхні при підведеній потужності двигуна до повітряного гвинта.

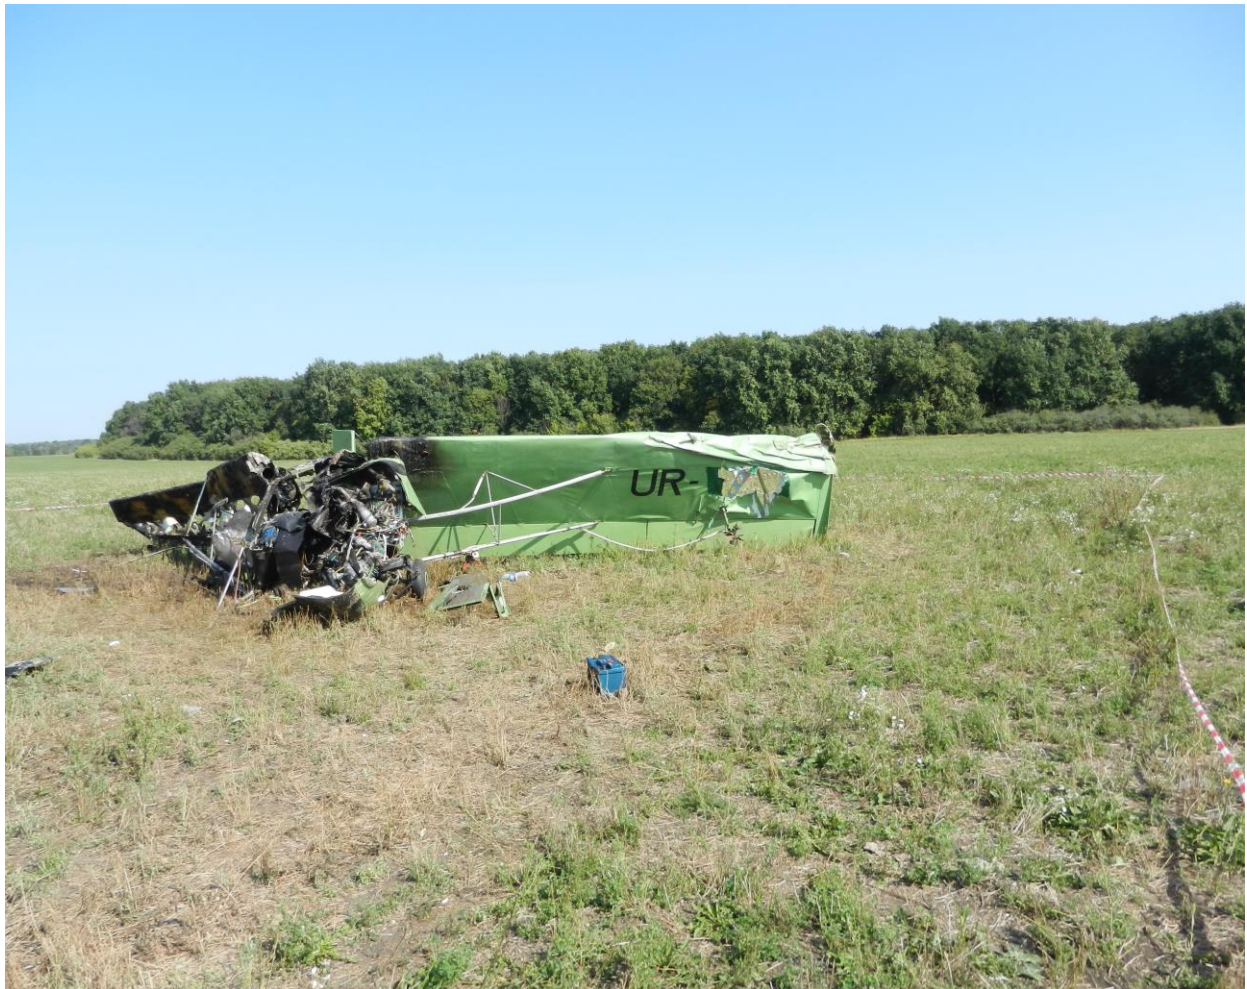
При зіткненні з землею літака НАРП-1, UR-WWA літак отримав значні пошкодження та частково згорів.

Під час події виникла пожежа, внаслідок якої права консоль крила згоріла.

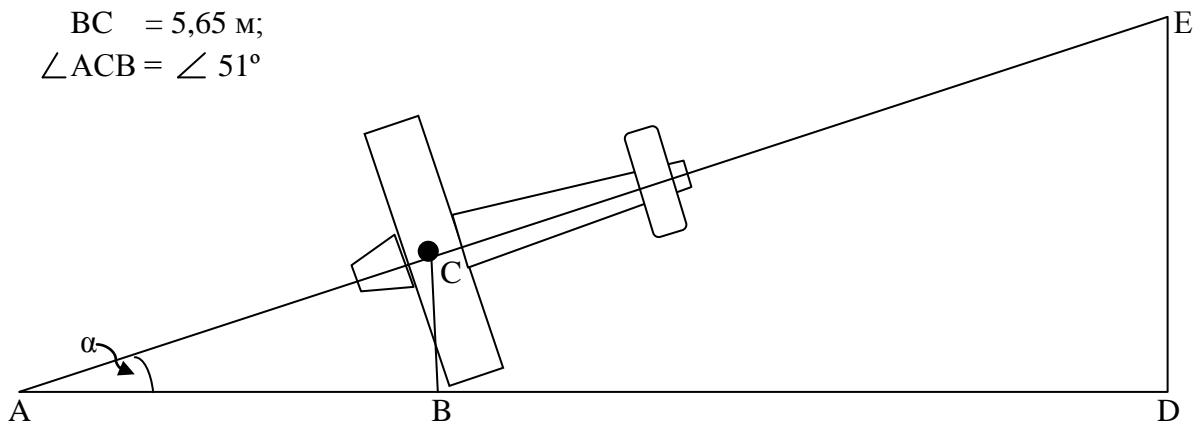
A - місце зіткнення з землею кабіни пілотів ПС;

B - місце зіткнення з землею лівого крила літака;

D - імовірне місце початку розвороту ПС;

BC – полу розмах крила літака.

Висота польоту літака на час початку зниження була значно менша, ніж 60м.

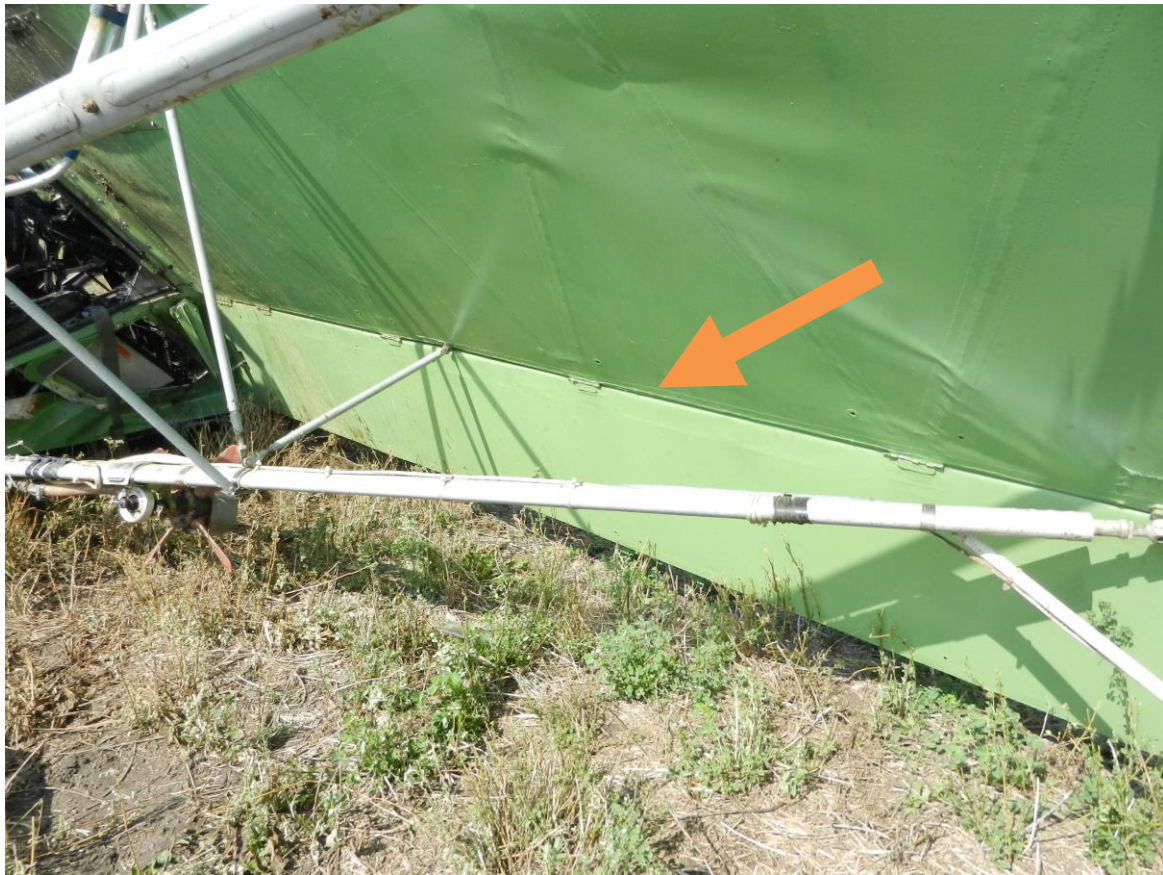
Відсутність тканевої герметизуючої стрічки, конструктивно передбаченої на літаках НАРП-1, ще більш усугубило вище розраховані льотні дані літака.
