ОСТАТОЧНИЙ ЗВІТ

**за результатами розслідування аварії з літаком Z-37A, що сталася
19.09.2017 під час виконання авіаційно-хімічних робіт поблизу
н.п. Трительники, Волочиського р-ну, Хмельницької обл.**

28.11.2017

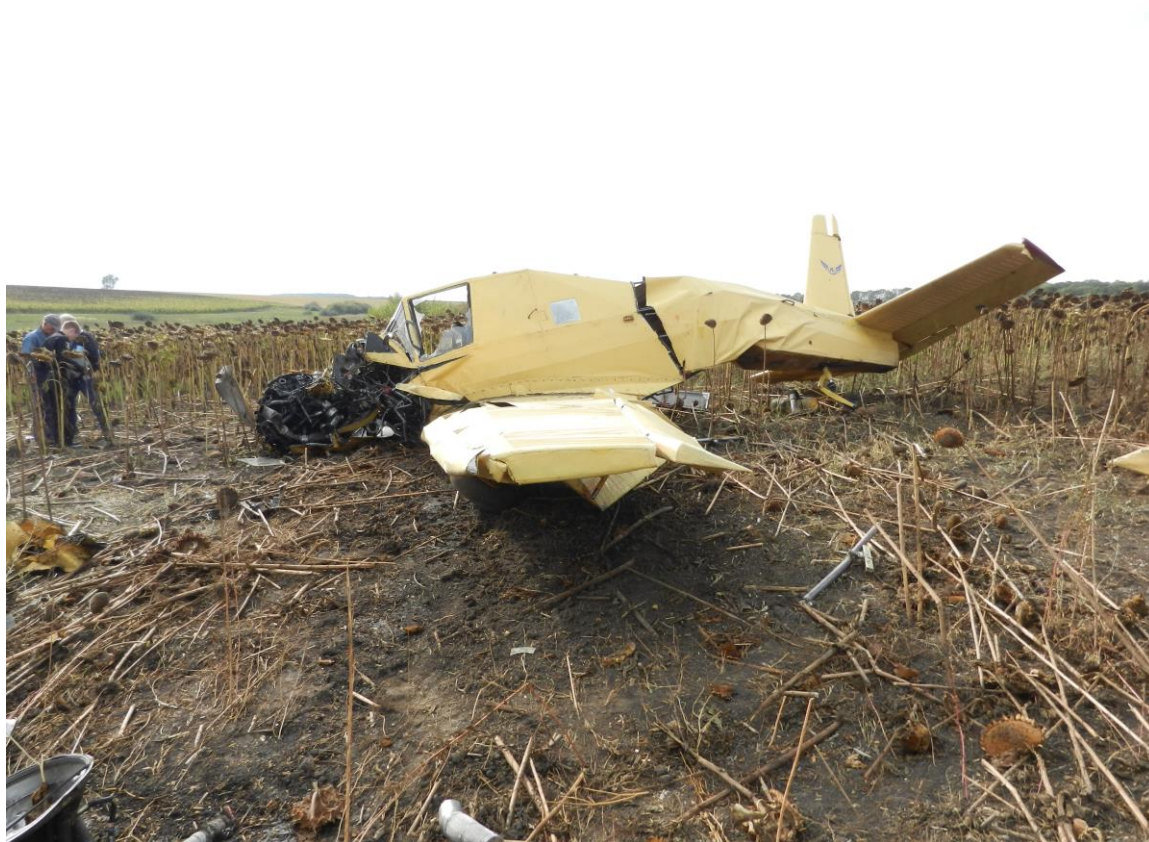
- Літак знаходиться на полі соняшника на північ від н.п. Трительники на відстані 1,9 км. Літак розташований на землі з МК=156°. Двигун відірвано від протипожежної перегородки та лежить на правому боці. Паливна та мастильна системи зруйновані. Дросельна заслінка карбюратору повністю відкрита. При огляді жалюзі повітряного охолодження двигуна та сітки повітряного фільтру карбюратора, сторонніх предметів та пір'я птахів не виявлено.

Одна лопать повітряного гвинта сильно деформована та закручена. Інша лопать повітряного гвинта має невеликий згин. Крила літака

При огляді повітряного гвинта, комісія з'ясувала що одна лопать гвинта зігнута у напрямку двигуна, друга лопать гвинта має невелику деформацію та частково занурена в землю.

Комісія вважає, що такий стан лопатей повітряного гвинта свідчить про те, що двигун літака не працював а повітряний гвинт знаходився в режимі авторотації.

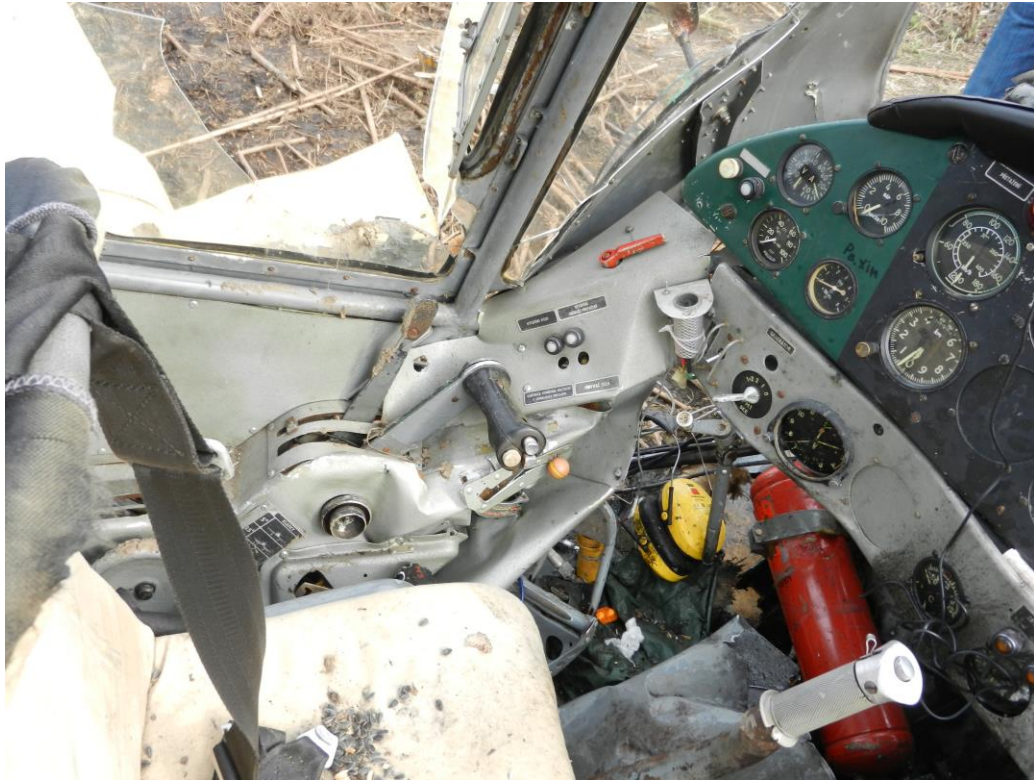
Прив'язні ремені присутні. Верхня частина пілотського сидіння, в місцях кріплення плечових прив'язних ременів, зламана.

Літак обладнаний штангами для обприскування, після падіння які частково зруйнувалися.

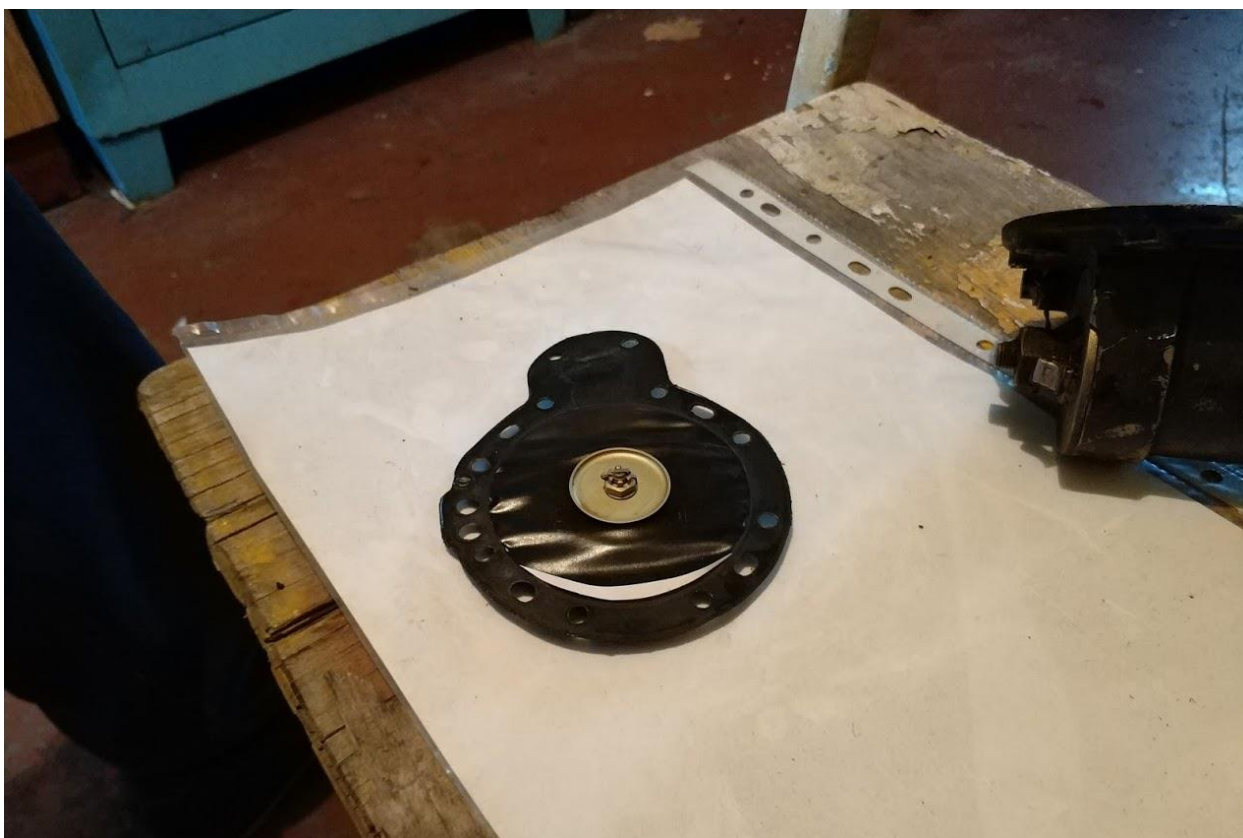
При огляді карбюратора комісія виявила:

- повітряний фільтр відсутній (відірваний);
- зовнішній карбюратор сильно забруднений мастилом та пилом;
- дросельна заслінка у повністю відкритому положенні (злітний режим);
- при внутрішньому огляді деталей карбюратора, було виявлено, що мембрани висотного коректору та помпи приємності знаходяться в незадовільному стані, втратили свою еластичність, а мембрана помпи приємності має пошкодження довжиною 3,5 см в місці прилягання до металевої частини та втратила герметичність.

Надто підвищена концентрація ароматичних вуглеводородів та бензолу в автомобільному бензині, вірогідно, призвела до руйнування не металевих деталей карбюратора.

Комісія вважає, що тривалий строк експлуатації карбюратора без будь-якого технічного обслуговування, великі перерви в його використанні (знаходився в сухому стані) та експлуатація на автомобільному бензині призвели до втрати еластичності та руйнування неметалевих деталей карбюратора двигуна М 462RF, який не було адаптовано для експлуатації на автомобільному бензині А-95. Руйнування (прорив) мембрани помпи приємності призвело до моментального припинення надходження паливо-повітряної суміші до циліндрів двигуна та його відмови.

Комісія з розслідування вважає, що **найбільш вірогідною** причиною зіткнення літака з землею стало відсутність кваліфікованого технічного обслуговування літака на протязі тривалого часу та використання під час польотів бензину не рекомендованого КЛЕ літака Z-37A, що призвело до руйнування мембрани помпи приємності карбюратора та відмові двигуна в польоті.
