НАЦІОНАЛЬНЕ БЮРО З РОЗСЛІДУВАННЯ АВІАЦІЙНИХ ПОДІЙ ТА  
ІНЦИДЕНТІВ З ЦИВІЛЬНИМИ ПОВІТРЯНИМИ СУДНАМИ

# АНАЛІЗ

СТАНУ БЕЗПЕКИ ПОЛЬОТІВ  
ЗА РЕЗУЛЬТАТАМИ РОЗСЛІДУВАННЯ АВІАЦІЙНИХ ПОДІЙ  
ТА ІНЦИДЕНТІВ  
З ЦИВІЛЬНИМИ ПОВІТРЯНИМИ СУДНАМИ УКРАЇНИ,  
ЩО СТАЛИСЯ У 1 ПІВРІЧЧІ 2020 РОКУ

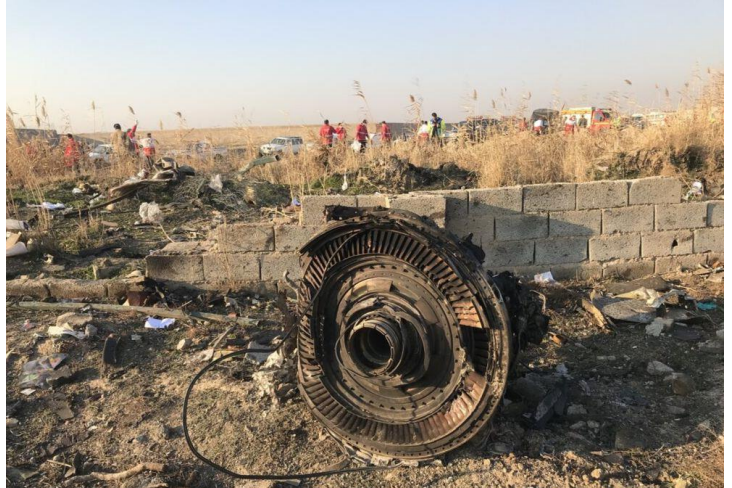
**2.1.1. 08.01.2020** о 02:45 (тут та далі час UTC, якщо не вказано інше) при виконанні рейсу АUI752 за маршрутом Тегеран-Бориспіль на літаку В-737-800 UR-PSR, авіакомпанії «МАУ», приблизно через 2 хв після зльоту літак було уражено двома ракетами типу земля-повітря, після чого сталося падіння та зіткнення повітряного судна із землею. Літак було повністю зруйновано, всі 167 пасажирів та 9 членів екіпажу, що знаходилися на борту літака загинули.

Також на даний час інформація з параметричного (FDR) та мовного (CVR) реєстраторів літака Боїнг-737-800 Міжнародних авіаліній України повністю розшифрована. Результати розшифровки інформації з чорних скринь, виконаної у лабораторії Бюро розслідування та аналізу безпеки цивільної авіації (Франція), переконали всіх учасників міжнародного розслідування у тому, що катастрофа рейсу PS752 сталася внаслідок ракетної атаки.

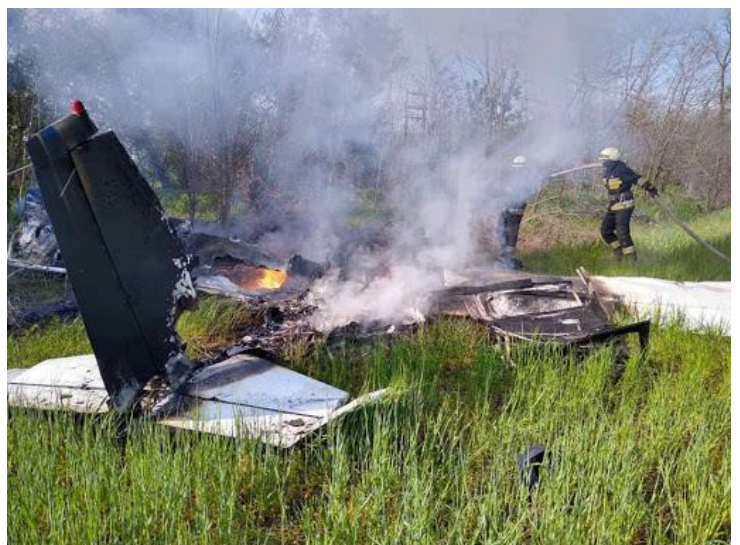
**2.1.2. 01.05.2020** о 13:20 при виконанні польоту в районі ЗПМ Кам'янка Дніпропетровської області, у візуальних метеорологічних умовах, сталася катастрофа легкомоторного літака Grumman AA-5 Traveller. Внаслідок події двоє пілотів загинули.

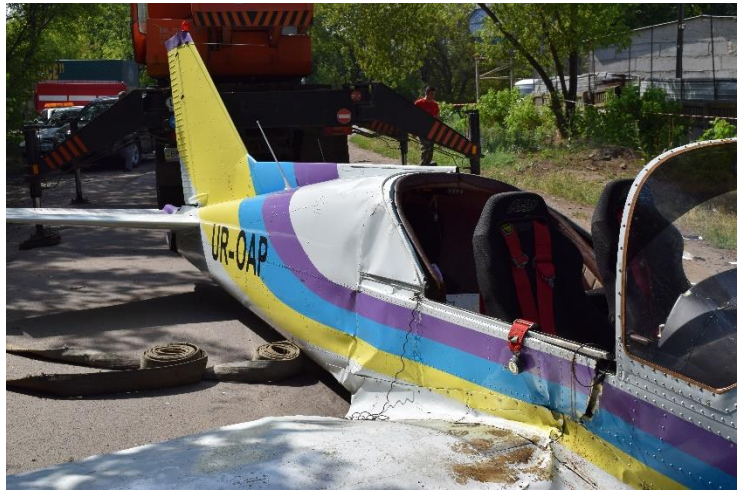
**2.1.3. 17.06.2020** о 9:20 при виконанні випробувального польоту з аеродрому «Одеса - Шкільний» на літаку “Delfin Y1” UR-OAP, що експлуатується ДП «Одеський авіазавод», пілот запросив аварійну посадку на аеродромі Одеса, після чого зв'язок з екіпажем було втрачено. Згідно із заявкою на політ, офіційно виконувався тренувальний політ,

по факту ж екіпаж виконував випробувальний політ повітряного судна. На відстані приблизно 800 м західніше порогу ЗПС16 літак втратив висоту та зіткнувся із землею. Внаслідок зіткнення літака з землею обидва пілоти, загинули.

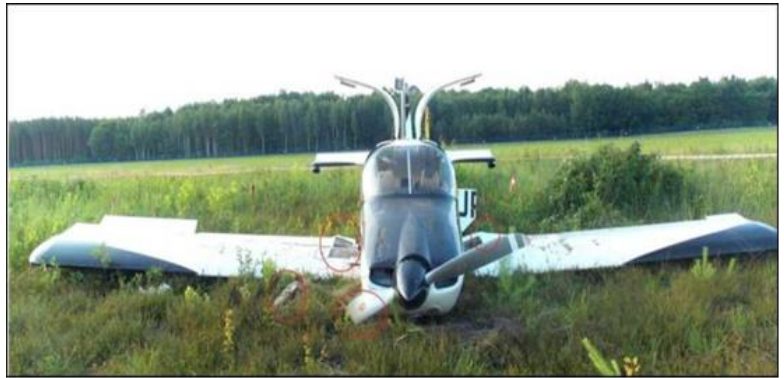
**11.1.1. 09.06.2018** близько 8:32 літак RV-10 UR-PMAV, злетів з аеродрому Білої Церкви поблизу Києва для виконання польоту в Дрезден з транзитними зупинками у Львові і Жешуві (EPRZ). Два пілоти і пасажир були на борту. Політ

- у пілотів був невеликий досвід польотів на RV-10;
- по прибуттю на місце події члени РКВЛ констатували, що правий паливний бак був порожнім, а лівий – наполовину заповнений паливом;

- по прибуттю на місце події члени РКВЛ констатували, що паливорозподільний кран був встановлений в позиції сумарної подачі ( $\Sigma$ );
- приблизно 53 л пального було вилучено з паливних баків ПС;

- характер пошкодження повітряного гвинта показує, що під час торкання землі повітряний гвинт не обертався, і двигун не працював;
- паливна система повітряного судна була прохідною;

- в паливній системі двигуна ПС були виявлені лише тільки сліди пального;
- датчик кількості пального правого бака показував 10 літрів, коли бак був порожній;

- позиції установки паливорозподільного крану не були правильно описані в картах контрольних перевірок в Керівництві з льотної експлуатації (що затверджене Державною авіаційною службою України 4 квітня 2018 року);

1. Неналежний контроль витрати пального екіпажем під час польоту.
2. Повна витрата пального в правому баку, що призвело до зупинки двигуна і аварійної посадки.

1. Керівництво з льотної експлуатації не відповідає реальній ситуації в кабіні екіпажу повітряного судна, що стосується позицій установки і опису паливорозподільного крана.
2. Малий досвід пілотів польотів на повітряному судні типу RV-10.

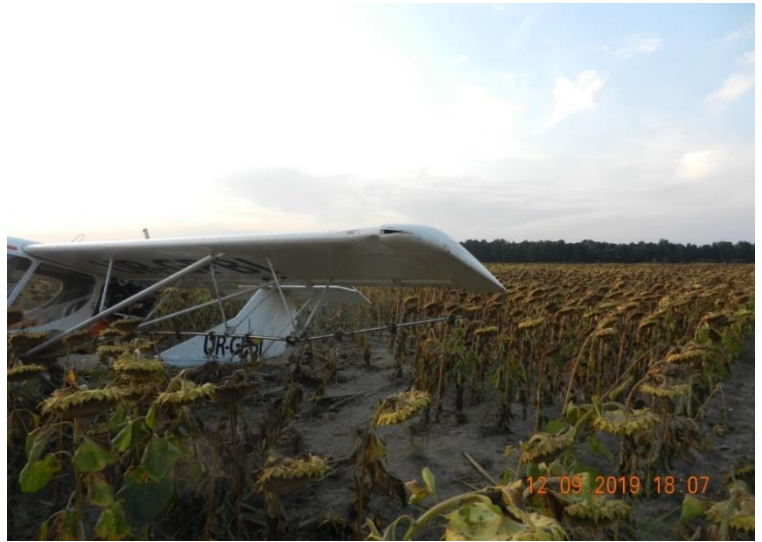
**11.2.1. 12.09.19** о 08:10 (за Київським часом), вдень, у візуальних метеоумовах, під час виконання польоту в районі с. Даничі, Ріпкинського району, Чернігівської області, сталася вимушена посадка ПС Х-32-912 «Бекас» UR-GPVI на соняшникове поле, в результаті якої літак отримав незначні пошкодження. Пілот тілесних ушкоджень не зазнав.

Найбільш ймовірною причиною вимушеної посадки літака на соняшникове поле стала втрата потужності двигуна, зумовлена роз'єднанням пружини дросельної заслінки лівого карбюратора з кронштейном.
