ОСТАТОЧНИЙ ЗВІТ

За результатами розслідування авіаційної події (аварії) з літаком ТВ-9 G-GCOY, експлуатантом на момент події був КПС, приватна особа. Подія сталася 18.05.2019 під час передпольотного опробування двигуна перед виконанням польоту з ЗПМ Каховка Херсонської області до ЗПМ Христенкове.

ТВ-9
233
G-GCOY
ЗПМ Каховка Херсонської області
Україна
18.05.2019.

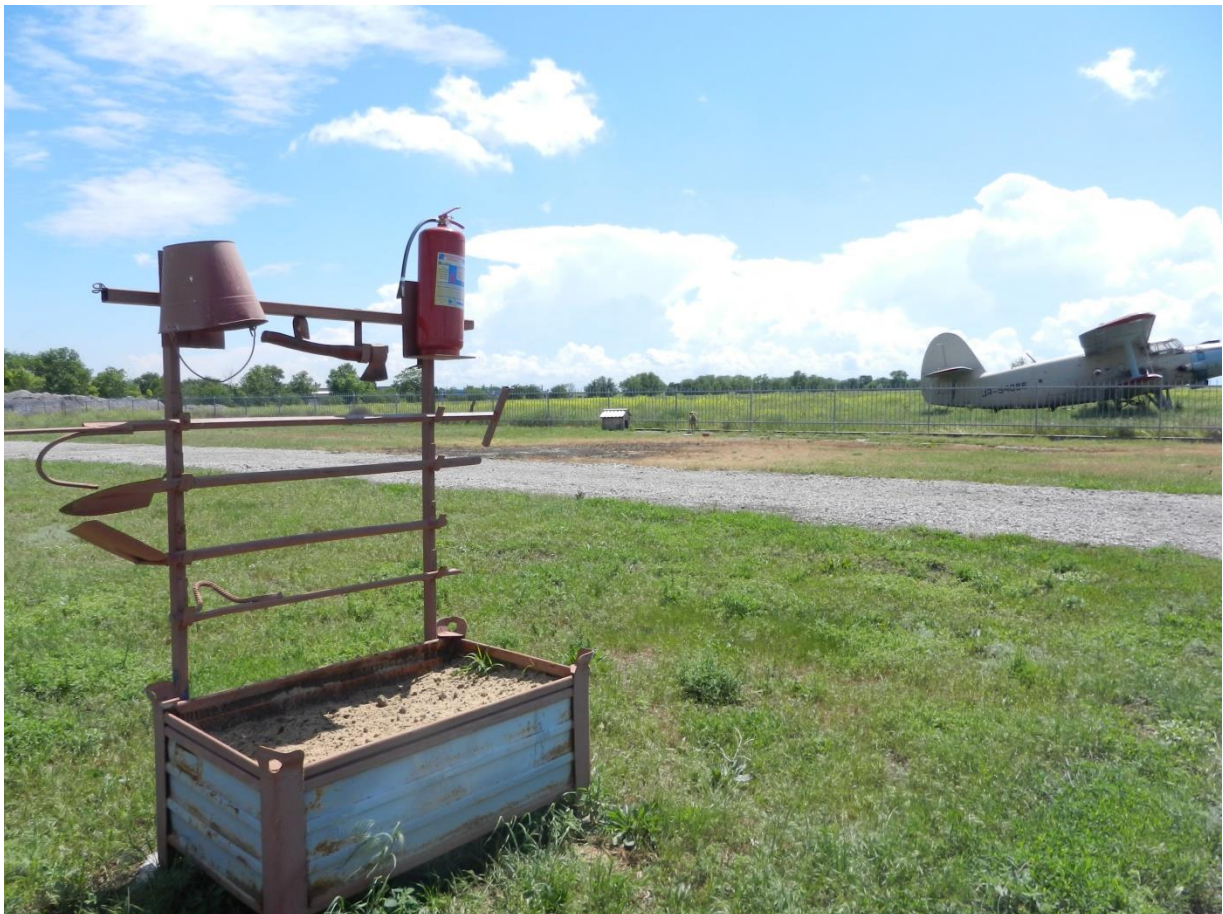
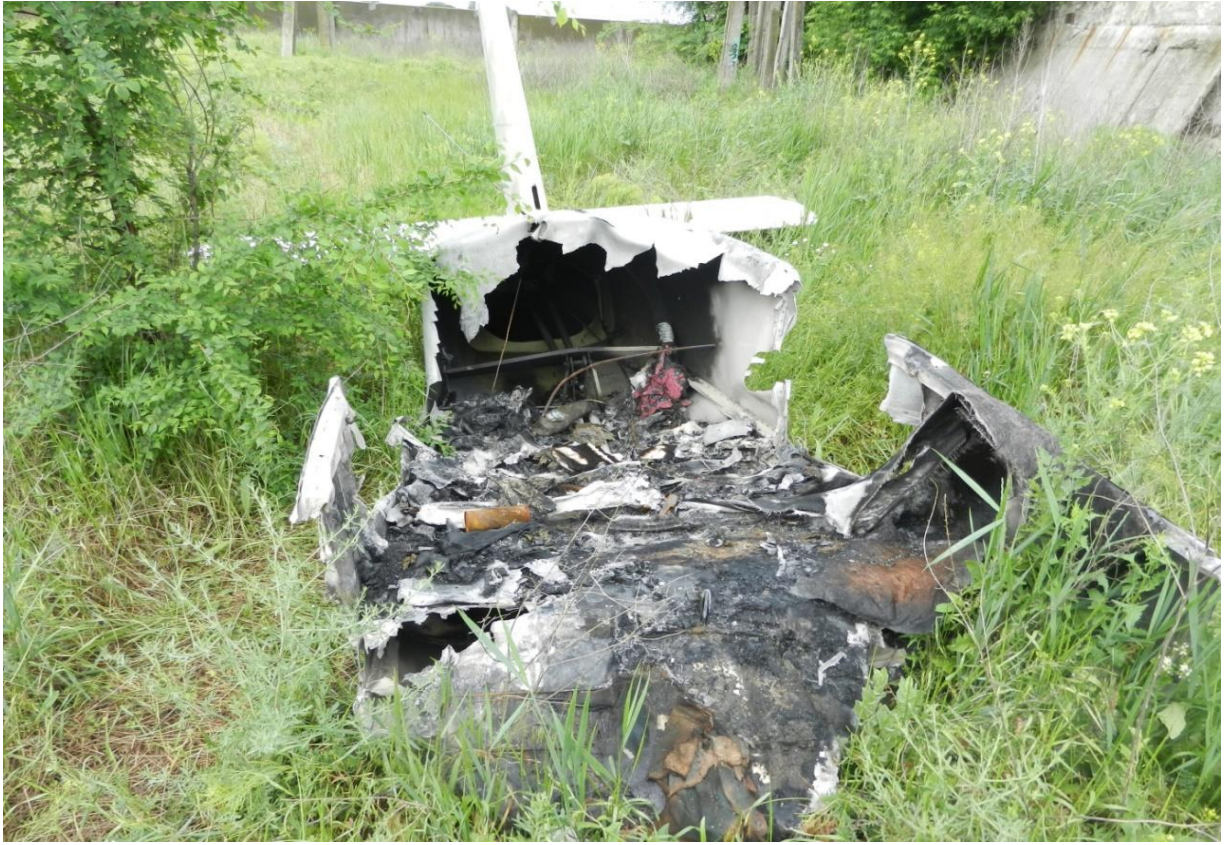
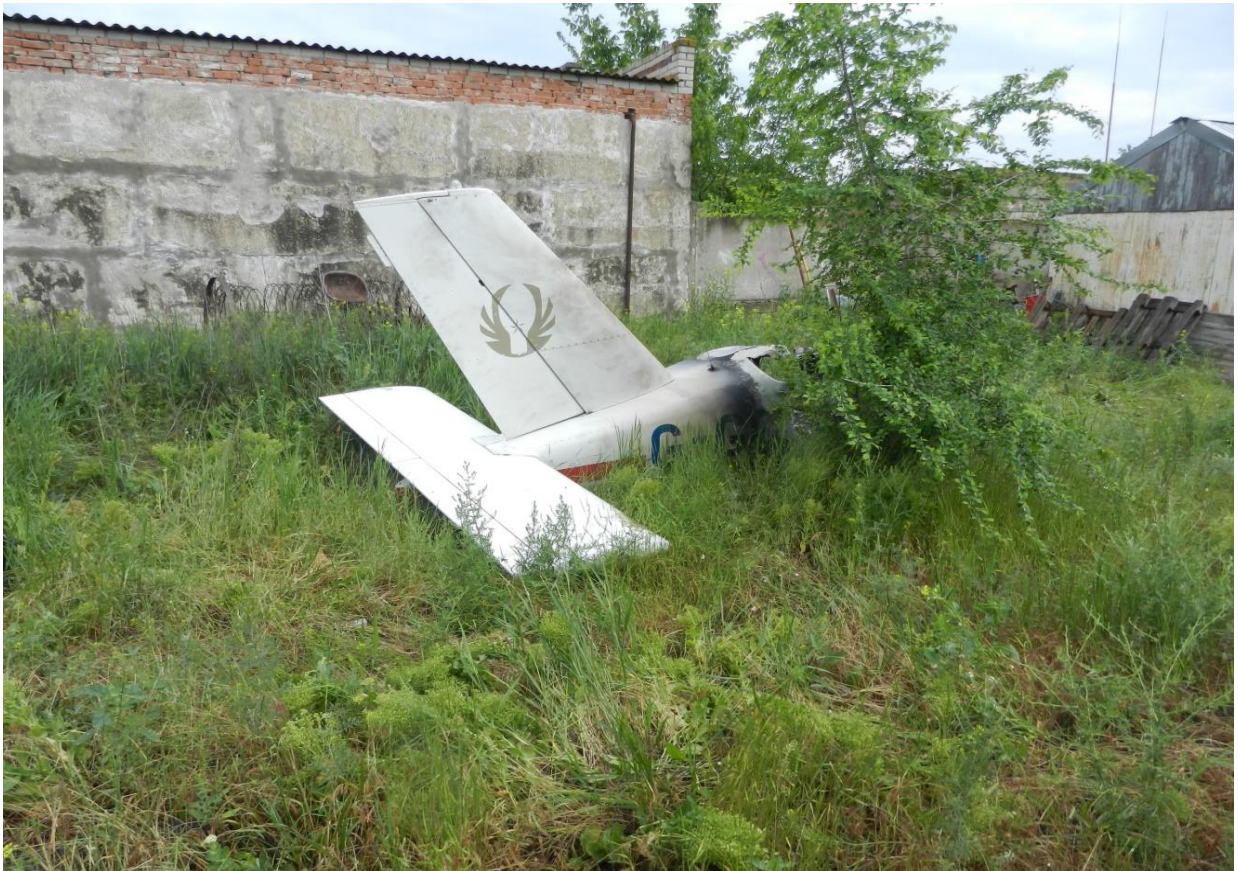
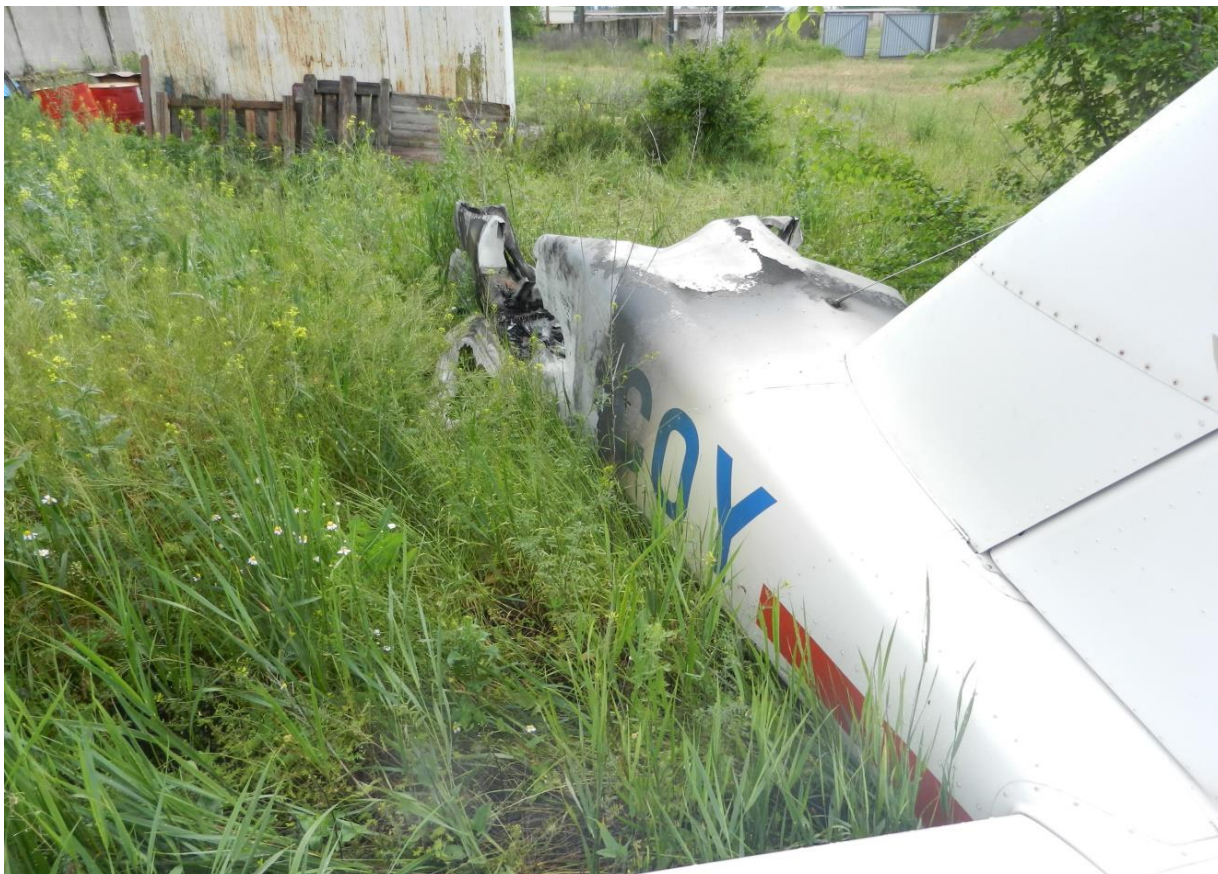
Під час пожежі літак згорів. Під час обстеження місця події був складений «Акт обстеження місця пожежі» від 18.05.2019 за підписом Заступника начальника АТСК «Профавія» та зроблені фото.

Від літака залишилась неушкоджена хвостова частина (стабілізатор, киль з кермом напрямку, близько 1,5м фюзеляжу), обгоріла підмоторна рама, розплавлені залишки алюмінієвих частин планера та двигуна, велика кількість обвуглених матеріалів.

Взявши до уваги викладене у пояснювальних записках комісія прийшла до висновку, що найбільш ймовірно загоряння палива на літаку відбулося через відділення головки одного з правих циліндрів від стакану по причині детонації автомобільного бензину А-95, (з пояснювальної записки КПС, під час прогріву двигуна «.. встановив оберти двигуна біля 1100 RPM по приладу, суміш **забіднив приблизно на дюйм**. Температура двигуна почала рости...утримуючи літак на гальмах, КПС **перевів РУД в положення Take-off**. В двигуні почув глухий хлопок-удар, літак смикнувся вліво, з під капоту вирвалося полум'я ...). Далі літак швидко згорів.

1. використовувати рекомендовані сорти бензинів, які рекомендовані інструкціями з експлуатації літака, двигуна та сервісними листами.
2. Не знищувати сліди авіаційної події на землі без надання дозволу комісії з розслідування цієї події.
