ОСТАТОЧНИЙ ЗВІТ

АВАРІЯ

ПОДІЯ № 1511/18

ПОВІТРЯНЕ СУДНО – Літак VANS RV-10, UR-PMAV

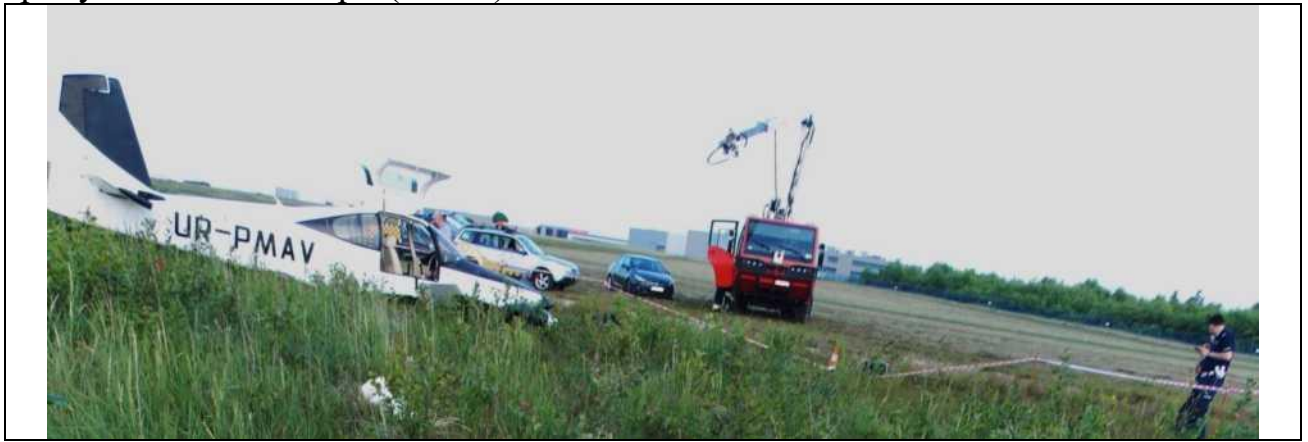
**Рис. 1. Пошкоджений літак і автомобілі рятувальних служб аеродрому
[джерело: РКБWL]**

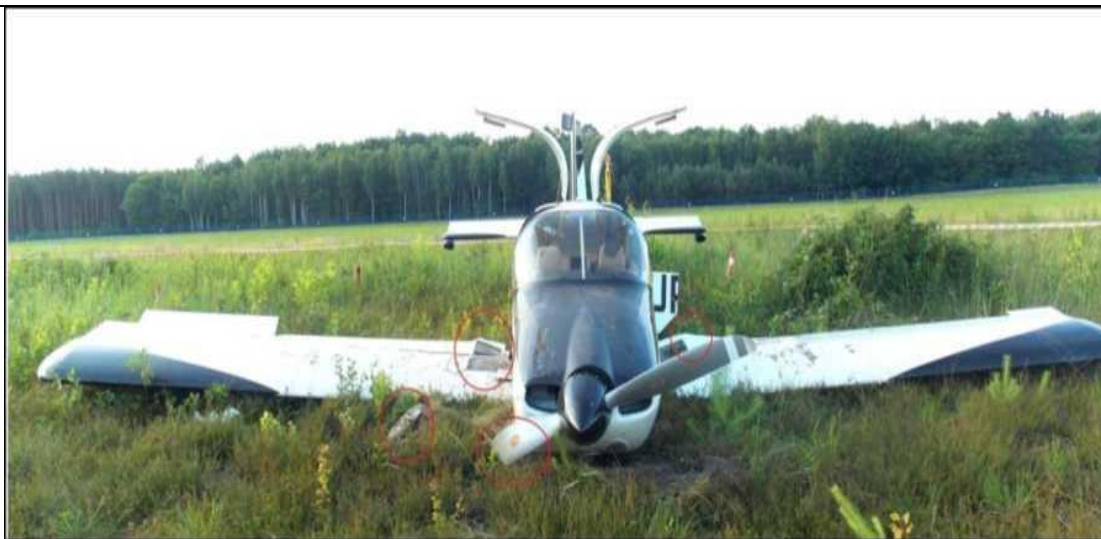
Літак отримав істотні пошкодження. Він отримав пошкодження крил, передньої і центральної частини фюзеляжу, повітряного гвинта і опори шасі, яка була зламана (Рис. 4,5,6).

Рис. 4. Пошкоджений літак - вид спереду. Видимий пошкоджений повітряний гвинт, крила і відокремлена носова опора шасі [джерело: РКБWL]

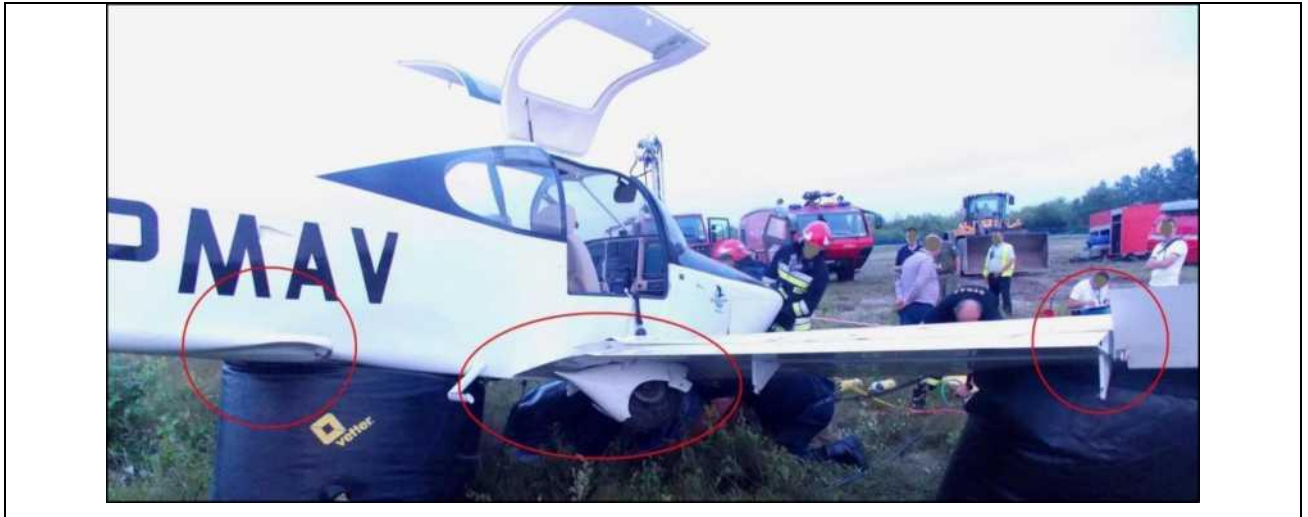
Рис. 5. Пошкоджений літак - вид з правого боку. Видима пошкоджена права основна опора шасі, праве крило, нижня частина фюзеляжу і зламаний елерон [джерело: РКБWL]

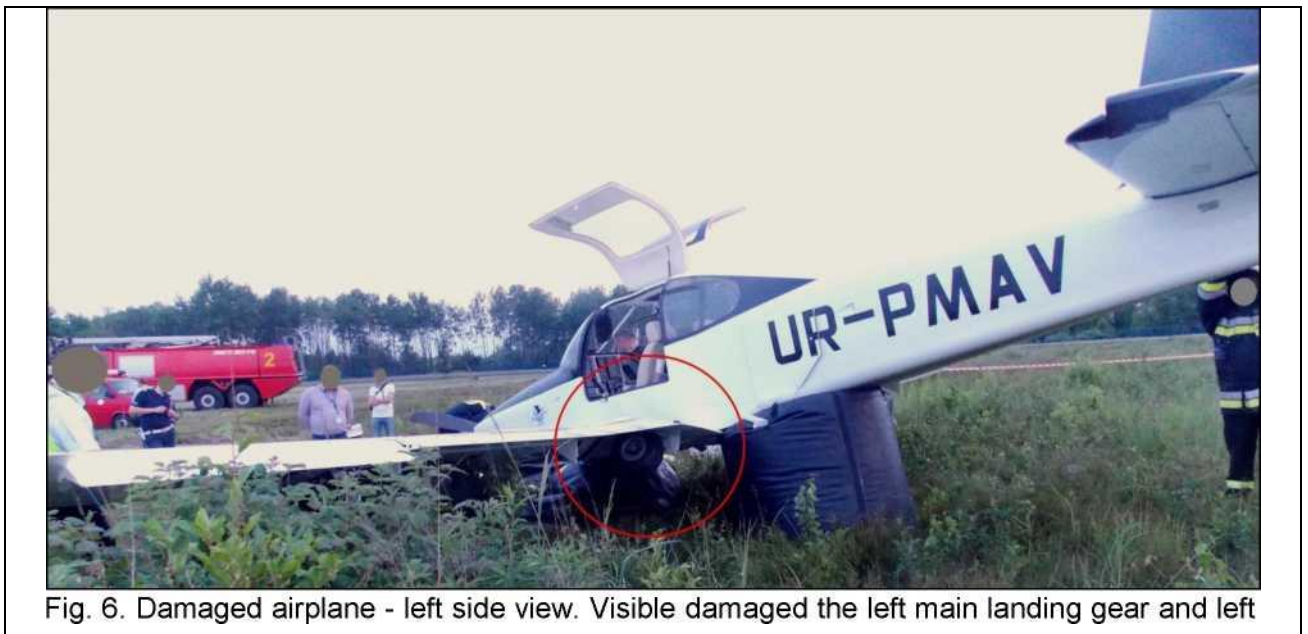
Рис. 6. Пошкоджений літак - вид с лівого боку. Видима пошкоджена ліва основна опора шасі і ліве крило [джерело: РКБWL]

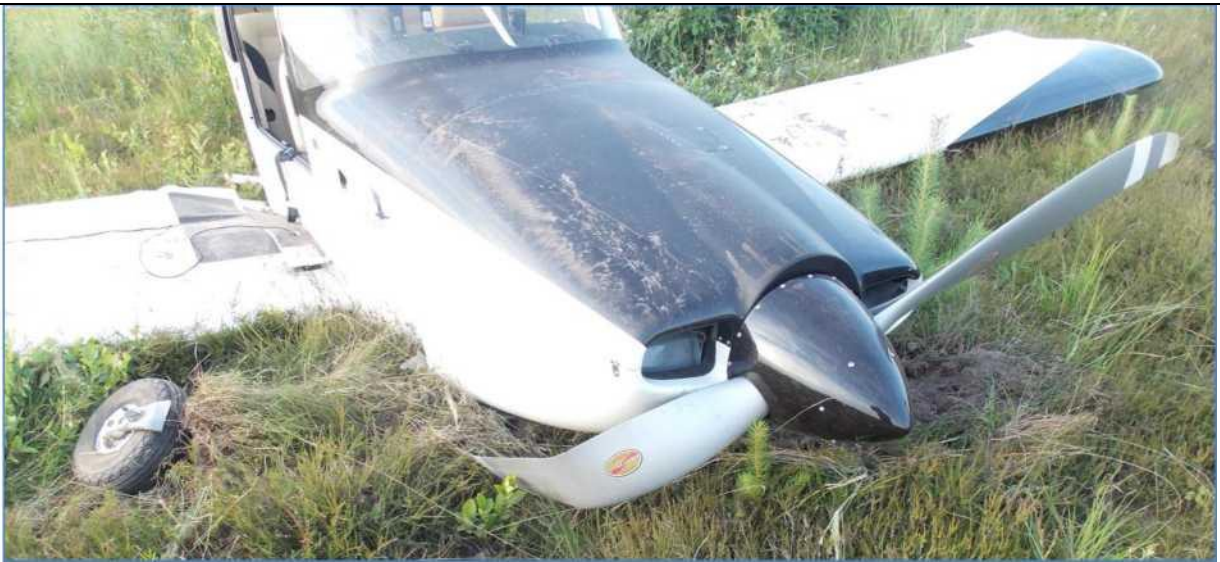
**Рис. 10. Відокремлене носове колесо і зігнута лопать повітряного гвинта.
[джерело: РКВЛ]**

Під час аварії одна з лопатей повітряного гвинта літака була зігнута (Рис. 10).

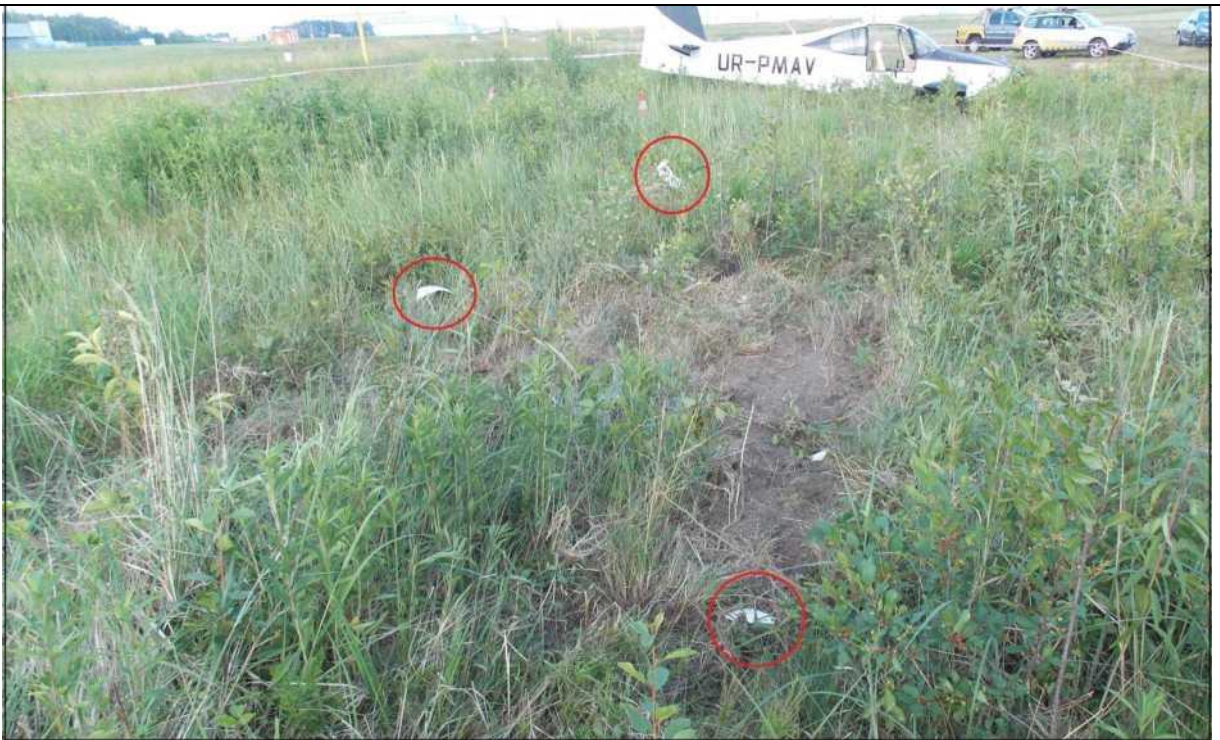
Під час торкання землі була зруйнована опора шасі. Літак прийшов у стан спокою приблизно після 34 метрів пробігу, під час якого він повернув вправо приблизно на 80° щодо напрямку посадки. Основна опора шасі не відокремилася від літака, вона була симетрично зруйнована в напрямку до хвоста, її колеса пошкодили крила літака. Обтічники коліс основної опори шасі були зруйновані, їх уламки були виявлені між місцем торкання землі і уламками ПС. Сійка носової опори шасі була зруйнована і перемістилася вправо під час обертання повітряного судна після торкання землі, носове колесо відокремилася і було виявлено поряд з правим крилом (Рис. 10, 11).

**Рис. 11. Сліди торкання землі і фрагменти обтічників опори шасі
[джерело: РКВЛ]**

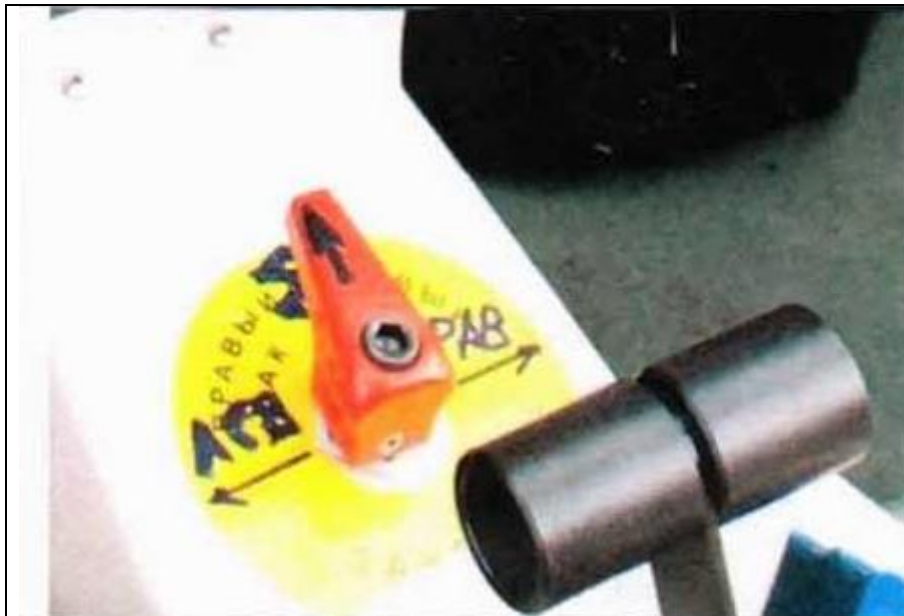
Під час огляду кабіни екіпажу було виявлено, що паливорозподільний кран був встановлений на позицію сумарної подачі (Σ). Позначення позицій установки клапана зроблено фломастером на заводській наклейці – що не відповідає заводським позиціям (Рис. 13). Незважаючи на цю позицію установки клапана, пальне не перетікало з лівого в правий паливний бак під час візуального огляду.

Рис. 13. Позиція установки паливорозподільного крана після аварії. Фотографія показує позиції установки клапана, що позначені фломастером на заводській наклейці та адаптовані до фактичних параметрів установки клапана на цьому літаку [джерело: РКВWL]

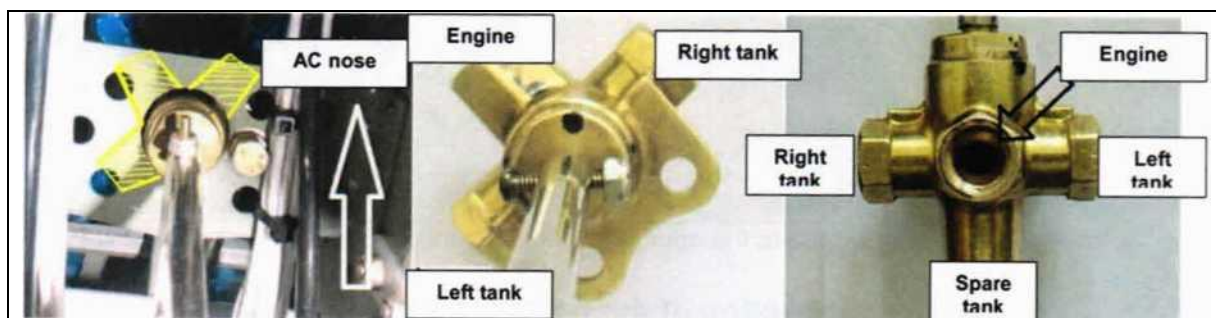
16. З'єднання паливорозподільного крана з паливною системою було перевірено і виявлено таким, як показано на Рис. 15

Рис.15. З'єднання паливорозподільного крана з паливною системою.

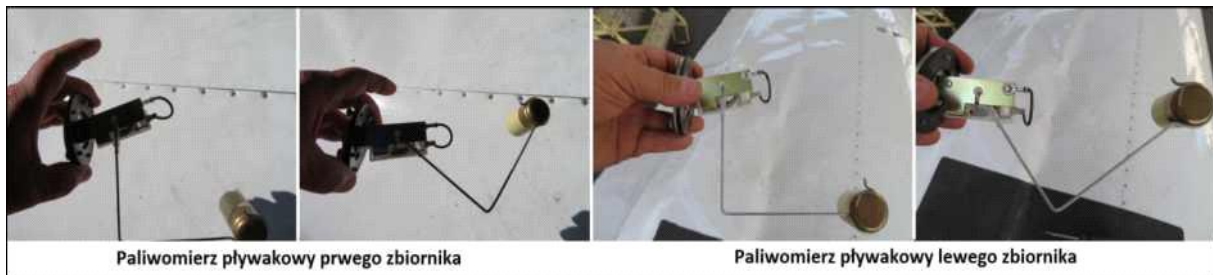
**Рис. 17. Поплавкові паливні датчики після зняття з паливних баків
[джерело: РКВWL]**

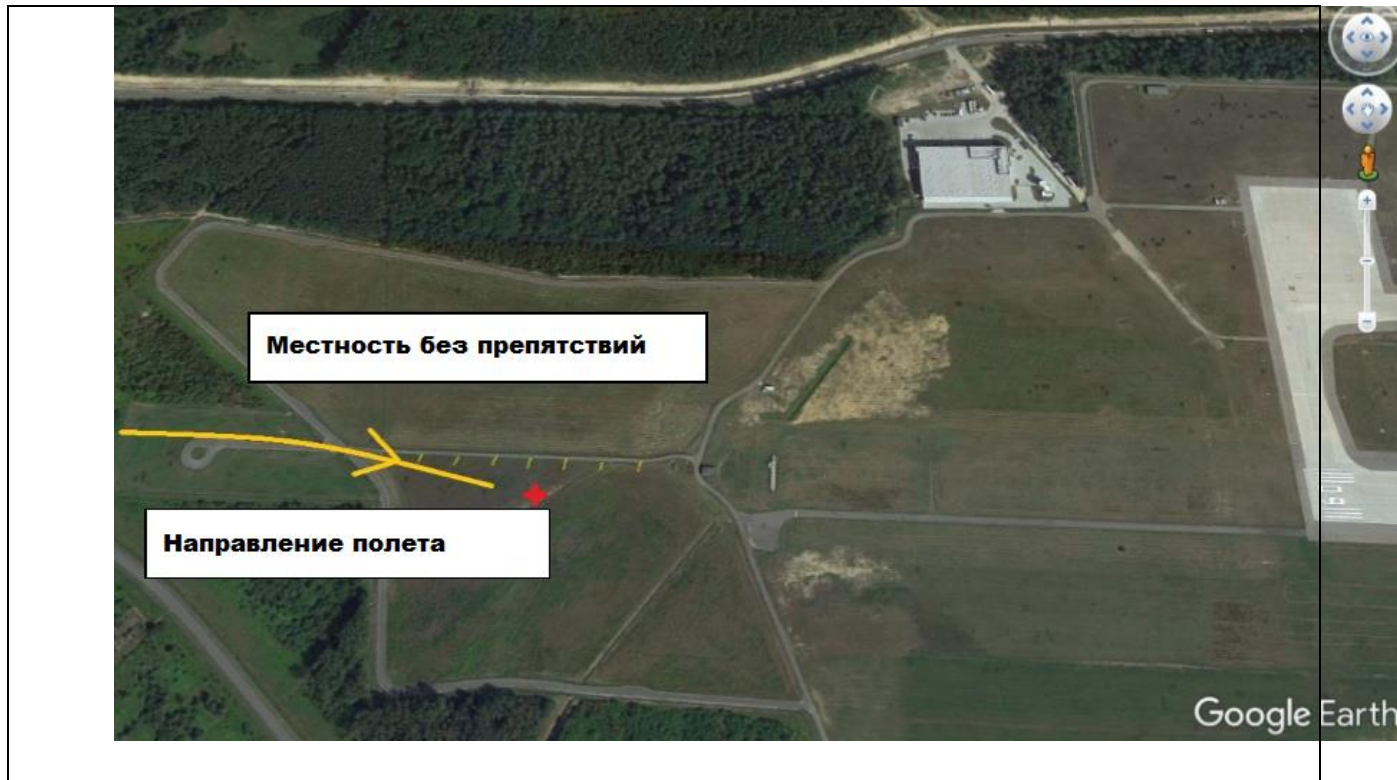
Рис. 23. Місцевість перед злітно-посадковою смугою.

Характер руйнування основної опори шасі показує, що воно першим зіткнулося з землею. Торкання землі відбулося симетрично на високій вертикальній швидкості.
