**ОСТАТОЧНИЙ ЗВІТ**

**КАТАСТРОФА З НЕВСТАНОВЛЕНИМ ПОВІТРЯНИМ СУДНОМ,  
СХОЖИМ НА Х-32-912 .**

**РОЗСЛІДУВАННЯ КАТАСТРОФИ З НЕВСТАНОВЛЕНИМ  
ПОВІТРЯНИМ СУДНОМ, СХОЖИМ НА Х-32-912, ПРИ ВИКОНАННІ  
АВІАЦІЙНО-ХІМІЧНИХ РОБІТ**

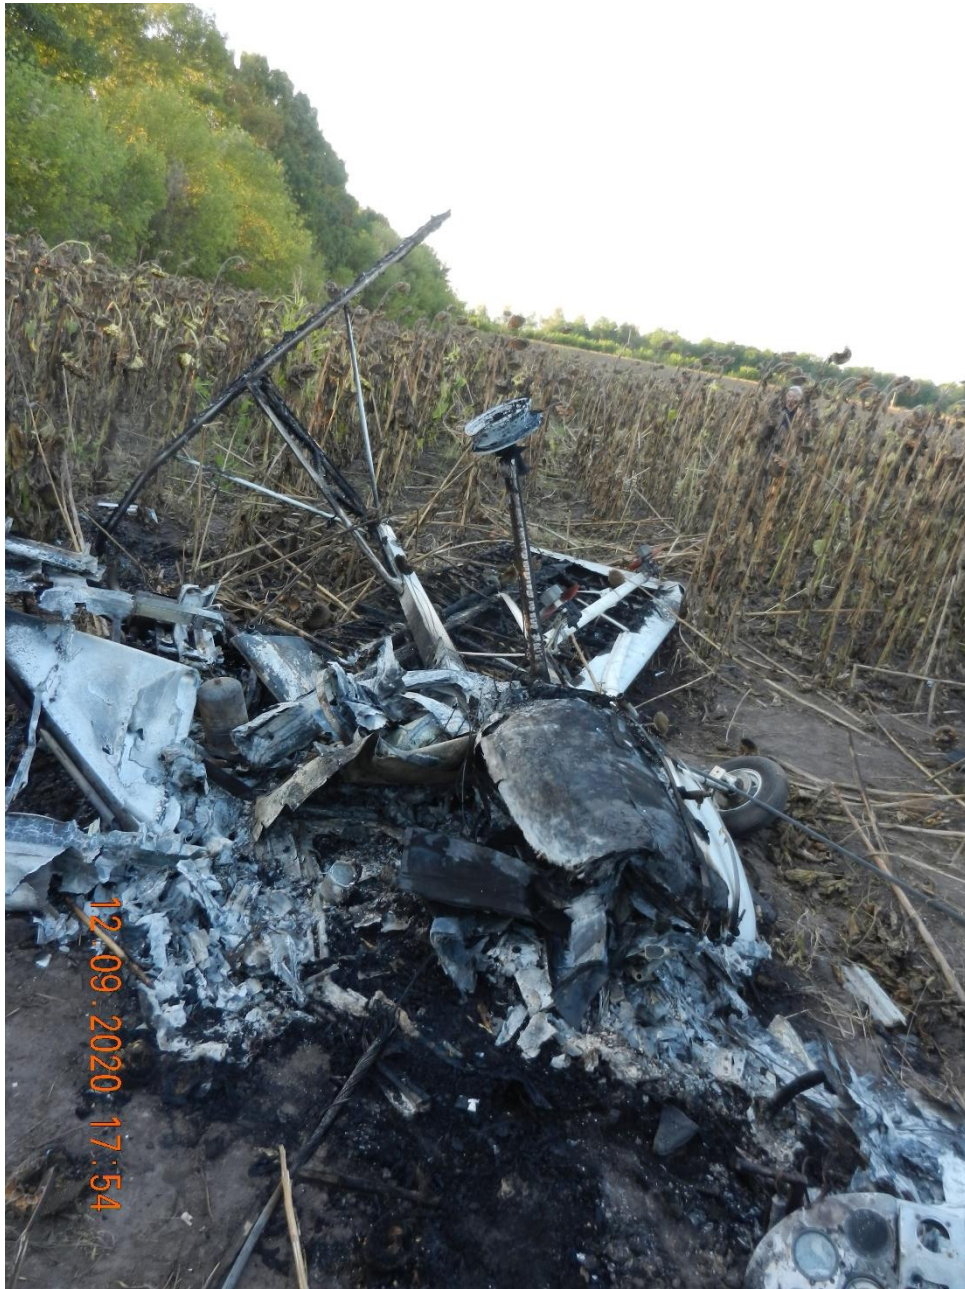
Після падіння ПС зруйновано, та внаслідок пожежі знищено повністю. Двигун ПС, схожий на двигун марки ROTEX 912, в наслідок пожежі отримав значні пошкодження.

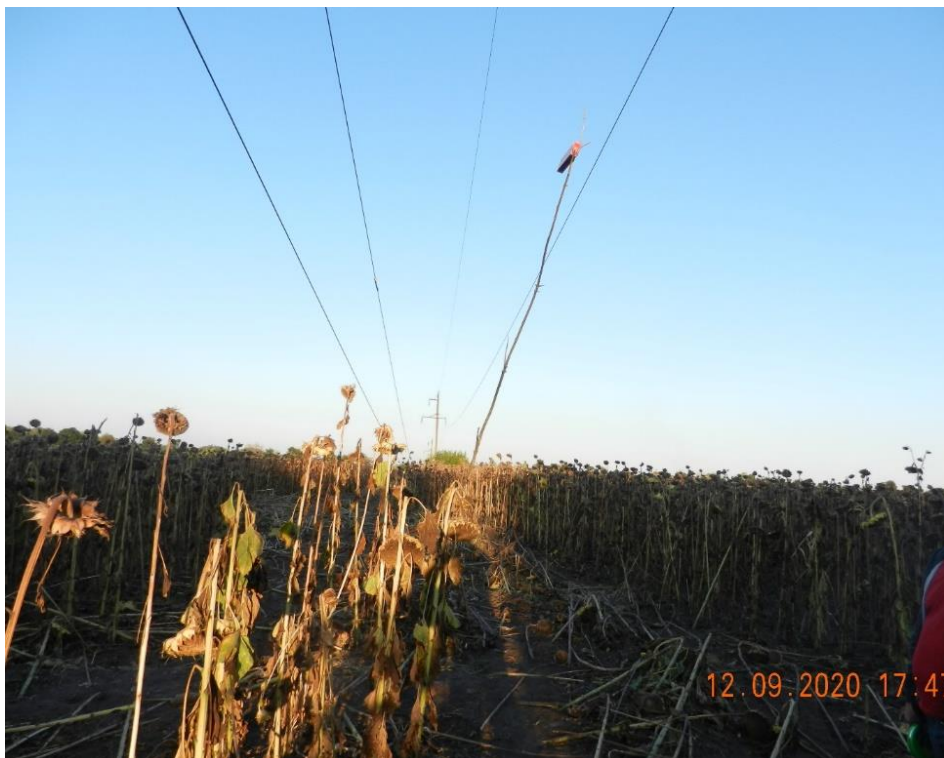
Внаслідок зіткнення ПС з дротом була пошкоджена високовольтна лінія.

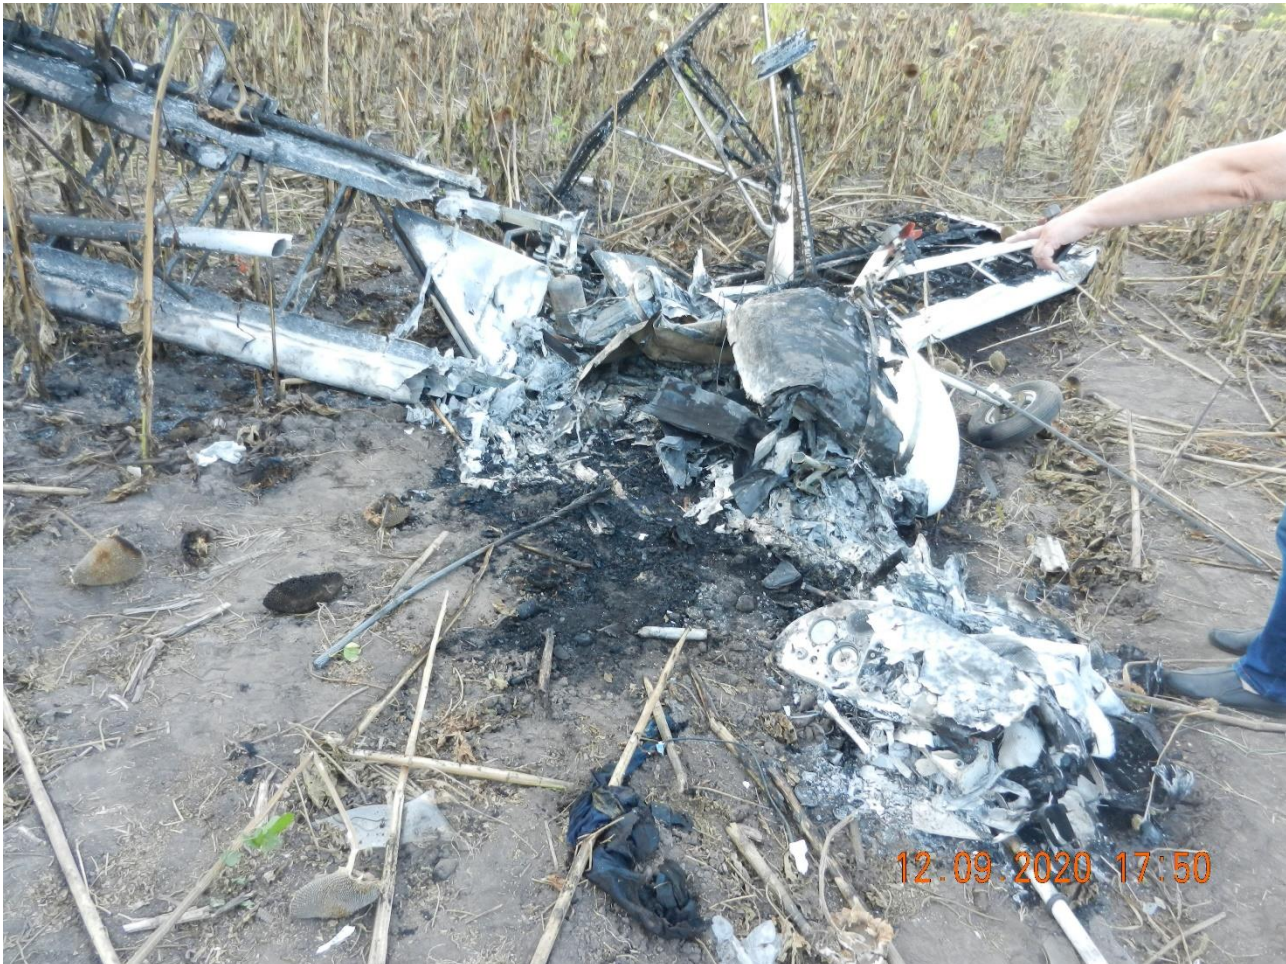
На фото з місця катастрофи ПС схожого на Х-32-912 можна побачити частину дроту електромережи.

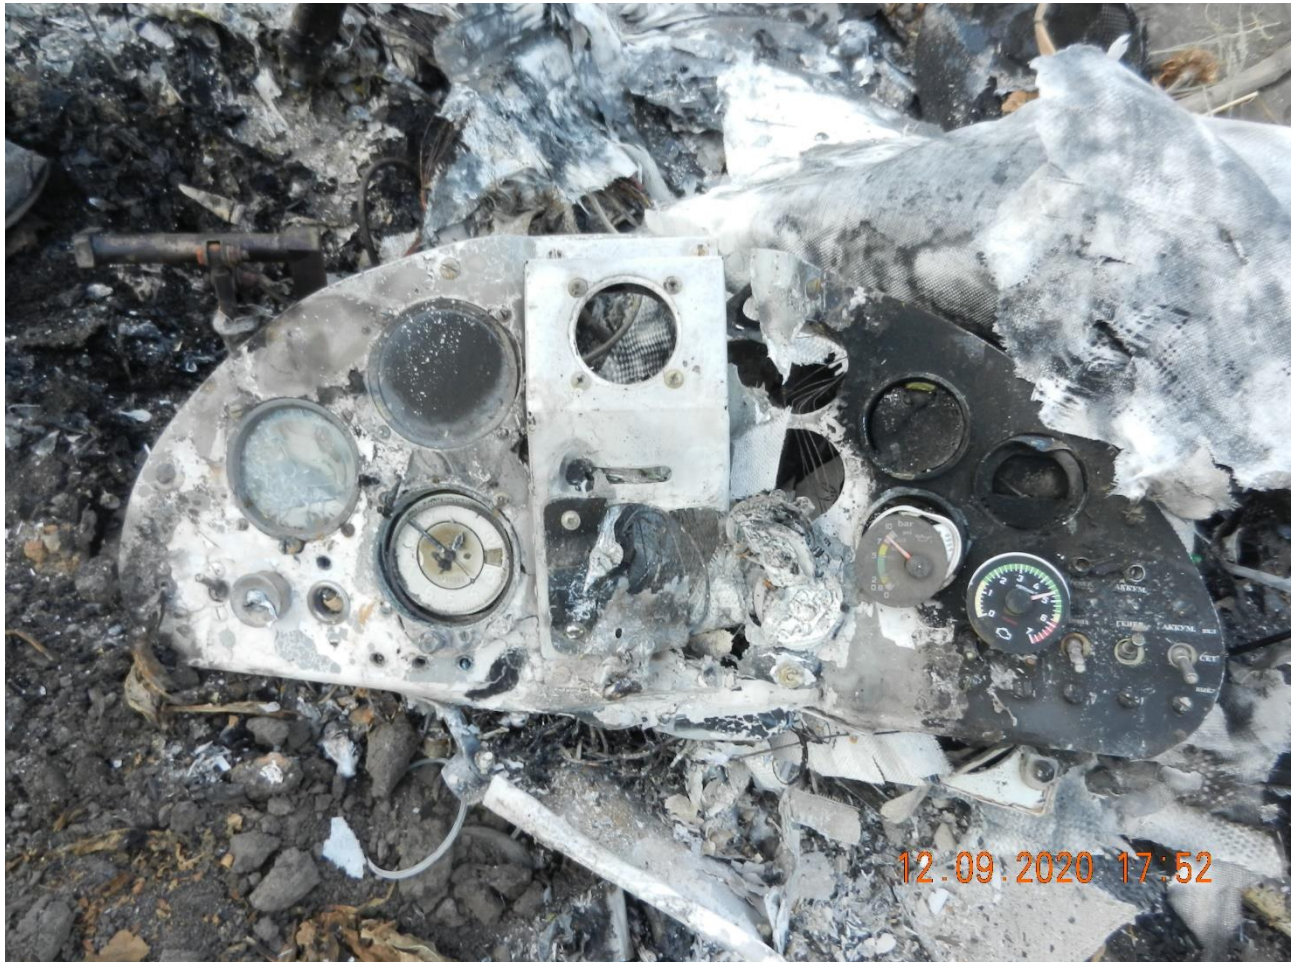
Комісія встановила, що двигун ПС працював на протязі польоту до зіткнення з землею та руйнування конструкції ПС. Про це свідчать показники приладів контролю роботи двигуна та пошкодження всіх лопатей повітряного гвинта.

Показник обертів двигуна показує оберти двигуна під час руйнування конструкції ПС схожого на Х-32-912 при зіткненні з землею.
