ОСТАТОЧНИЙ ЗВІТ

АВАРІЇ З ЛІТАКОМ BEECHCRAFT MODEL 76 DUCHESS UR-LKO

РЕЄСТРАЦІЙНИЙ НОМЕР: UR-LKO

ДАТА ПОДІЇ: 17.07.2020 р.

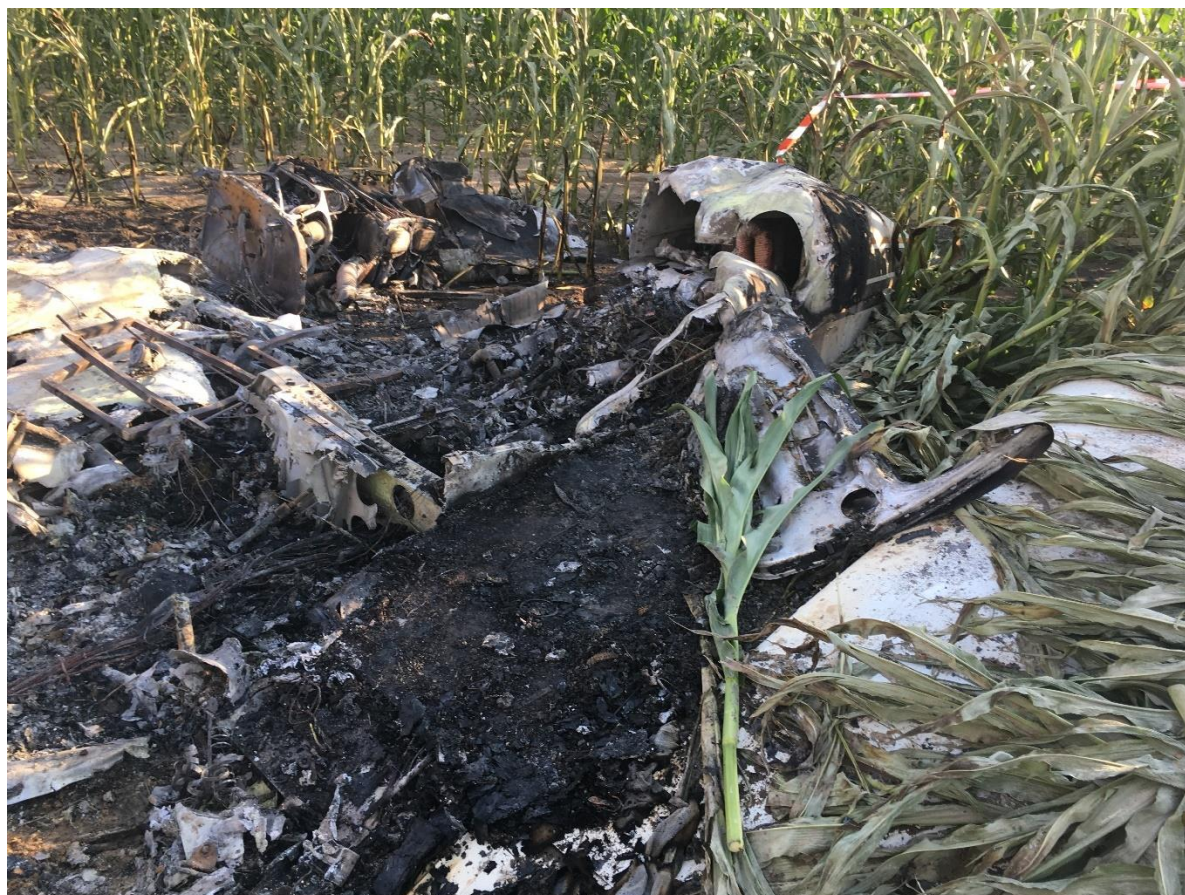
Кабіну та ліву консоль крила з мотогондолою майже повністю знищено вогнем.

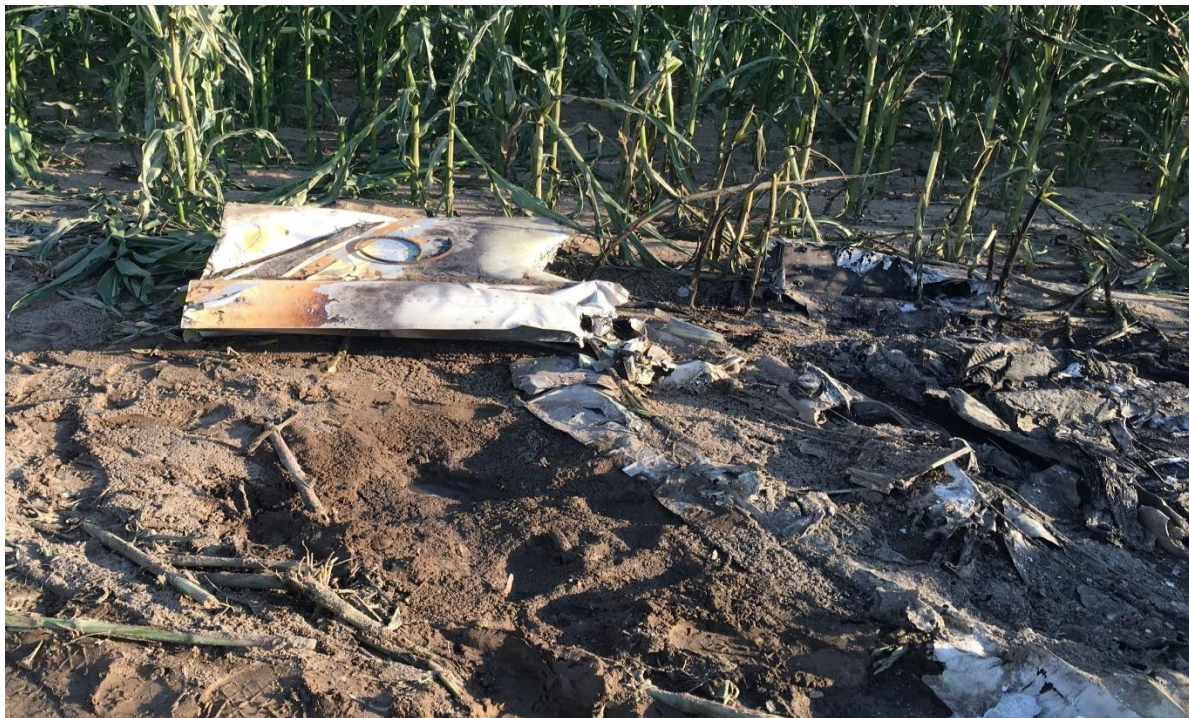
Вціліла Частина лівої консолі крила довжиною приблизно 1 метр від кінцевої нервюри лежить на відстані 5 метрів на азимуті 145°.

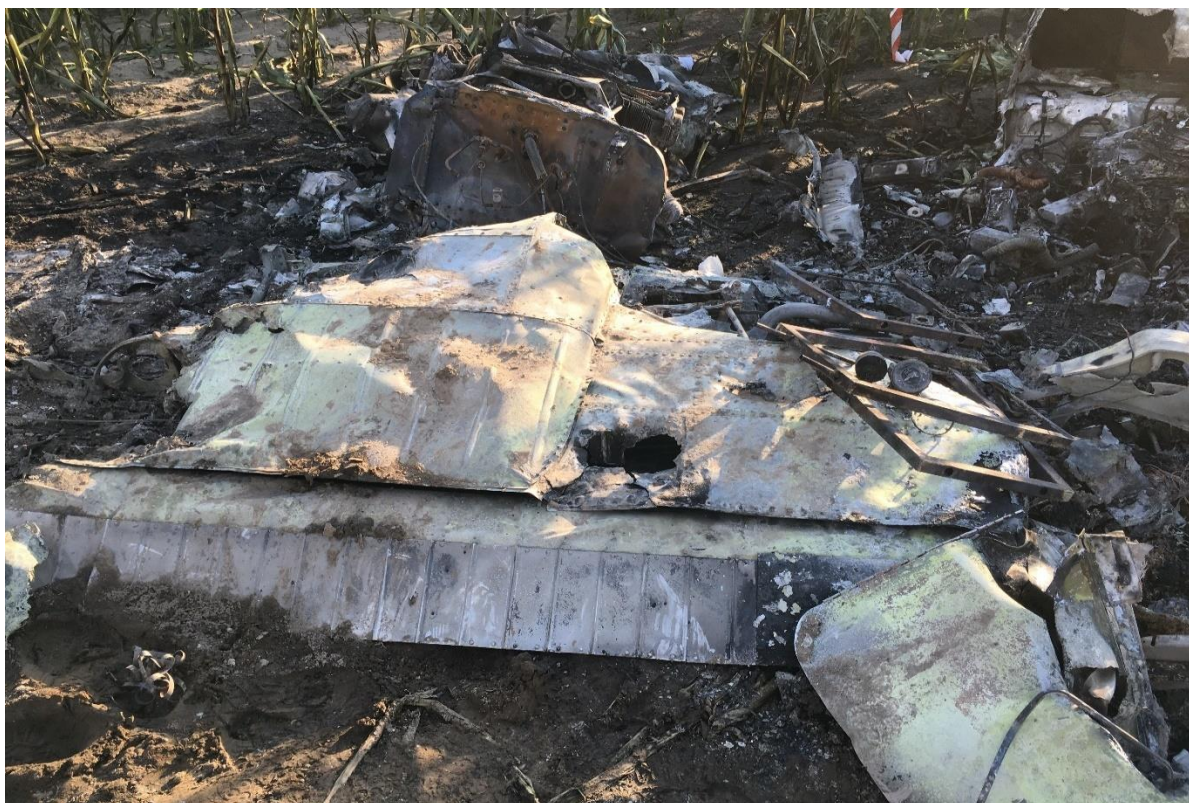
Вціліла Частина лівого закрилку знаходиться у положенні, 10 градусів.

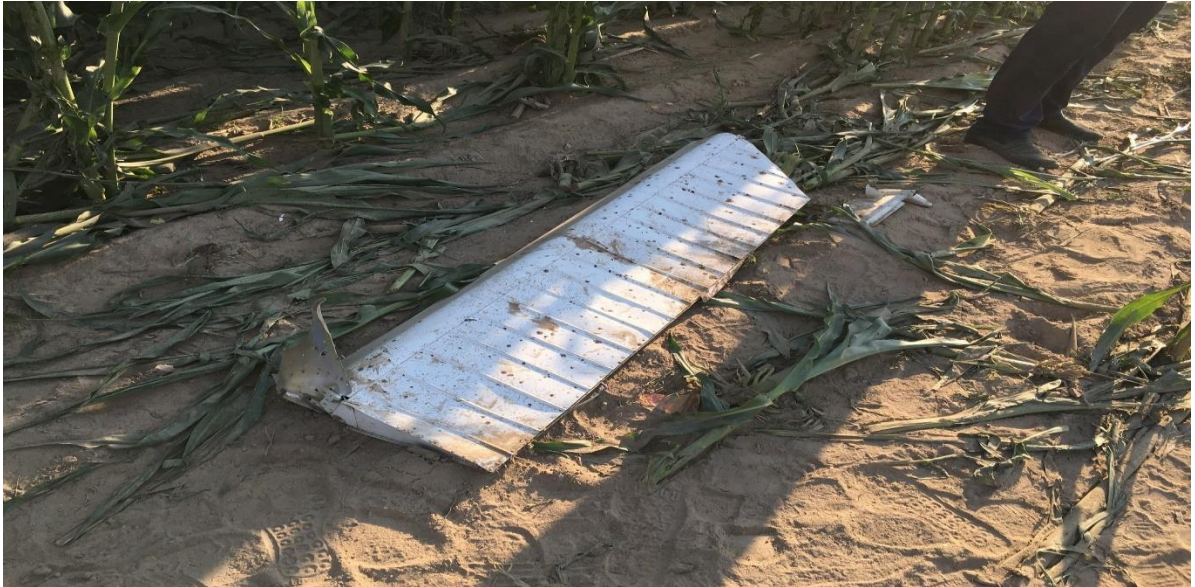
Лівий елерон має деформації і знаходиться на відстані 11 метрів на азимуті 119°.

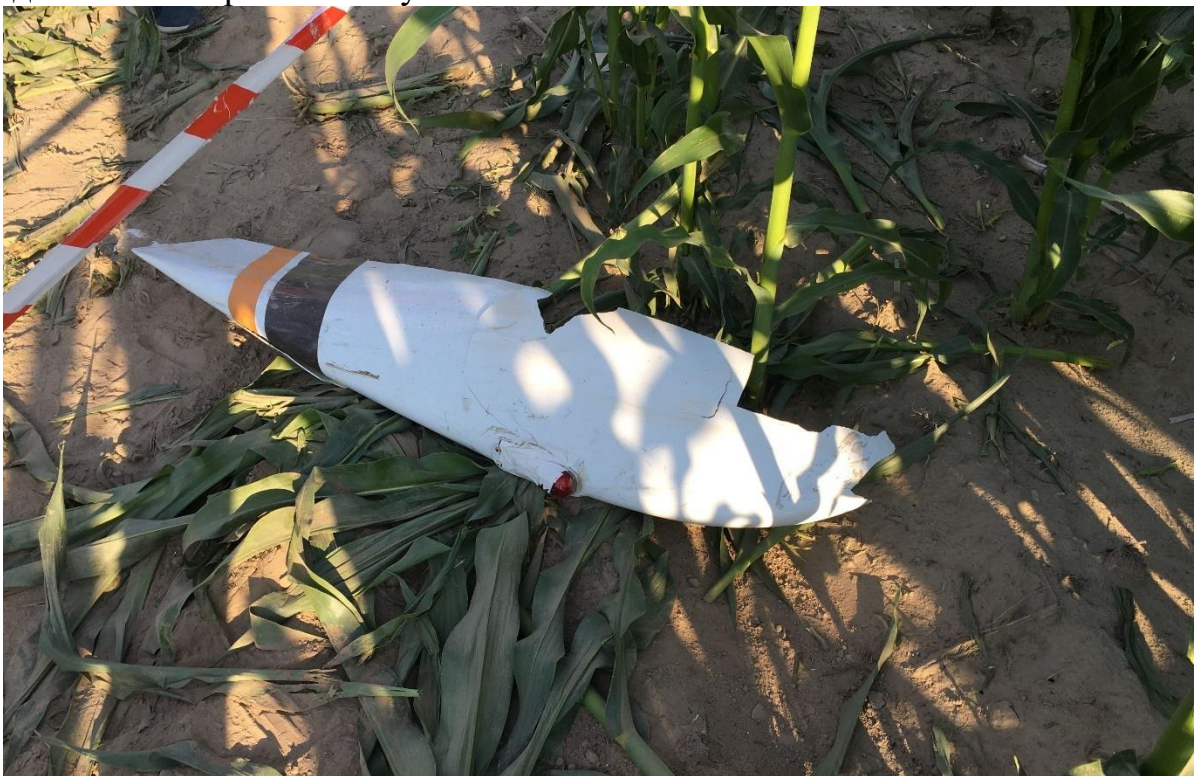
Кінцевий обтікач лівого крила має механічні пошкодження і знаходиться на відстані 30 метрів на азимуті 113°.

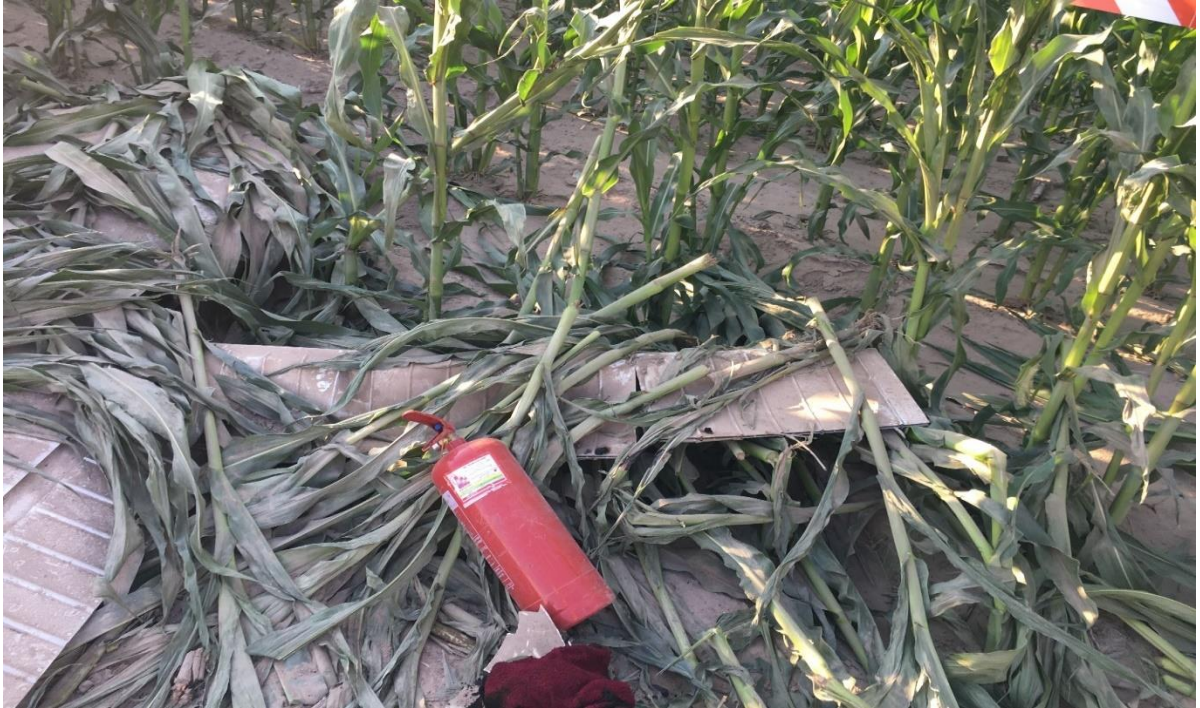
Права консоль крила має значні механічні пошкодження. Ознак займання не виявлено. Правий закрилок знаходиться у положенні 10 градусів.
Правий елерон відокремлений та лежить за задньою кромкою правого крила під кутом приблизно 90 градусів.

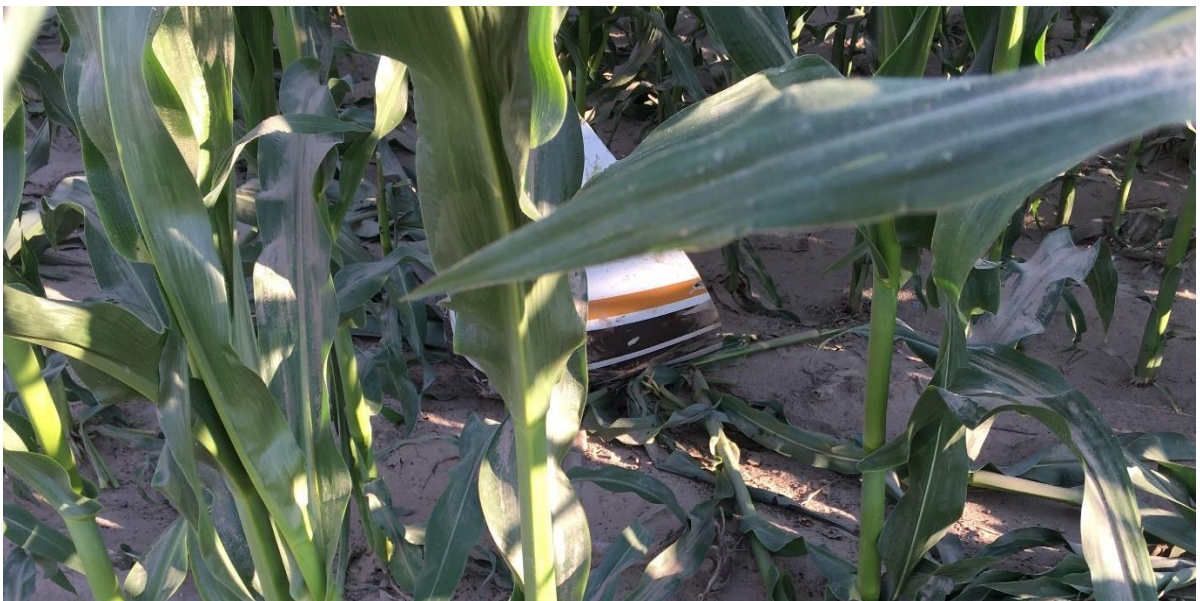
Носовий обтікач фюзеляжу знаходиться на відстані 10 метрів на азимуті 135°.

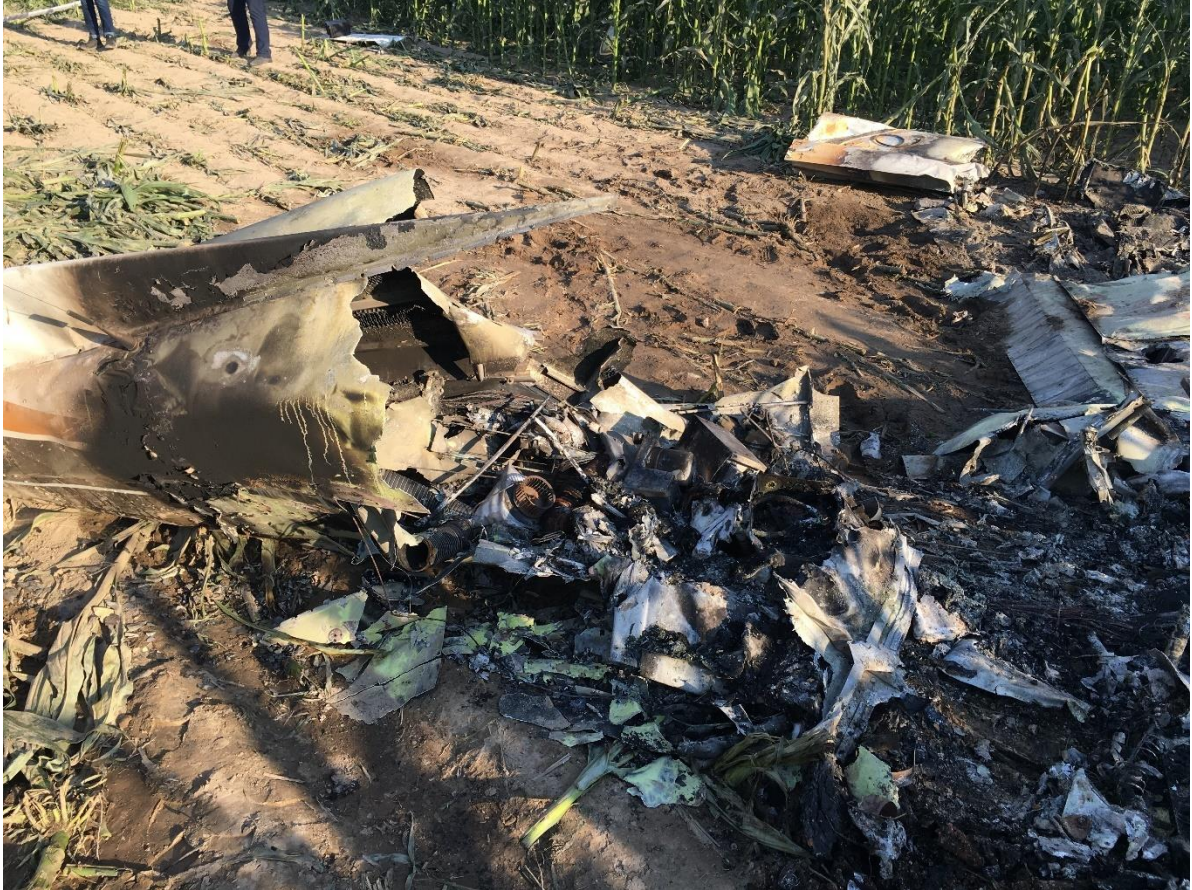
Хвостова частина фюзеляжу з хвостовим оперенням відокремлена від середньої частини відразу за багажним відсіком та частково пошкоджена вогнем.

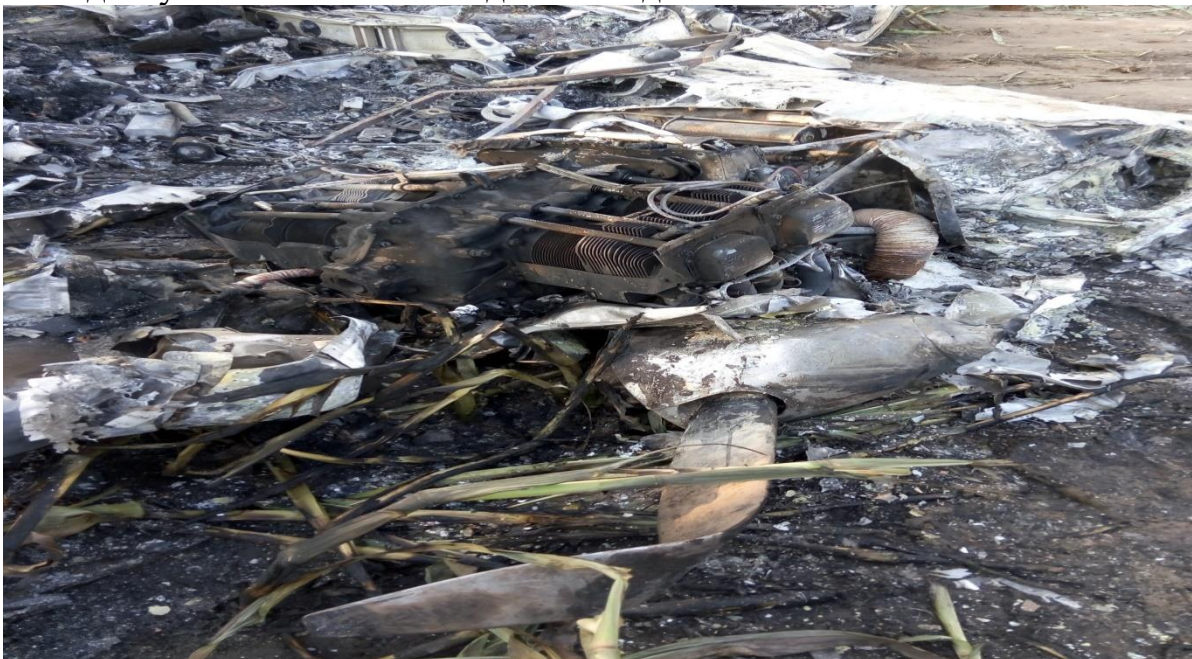
Лівий двигун має значні пошкодження від вогню.

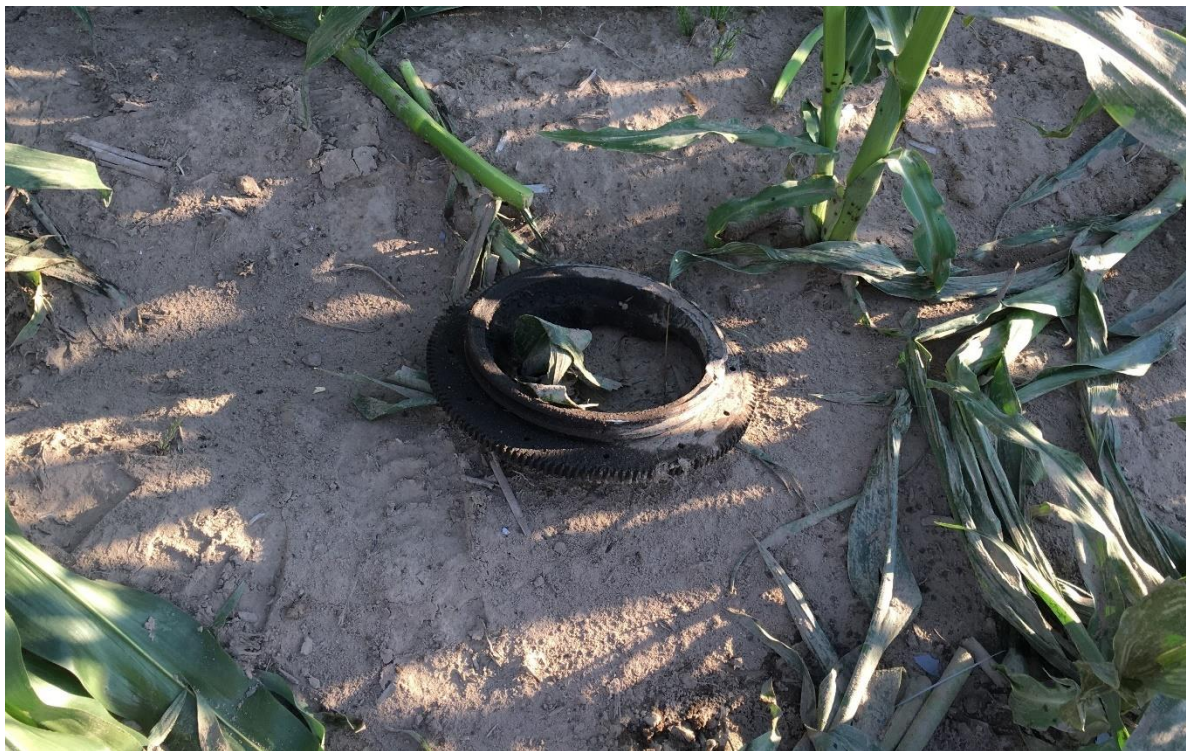
Маховик лівого двигуна знаходиться на відстані 7 метрів на азимуті 140°.

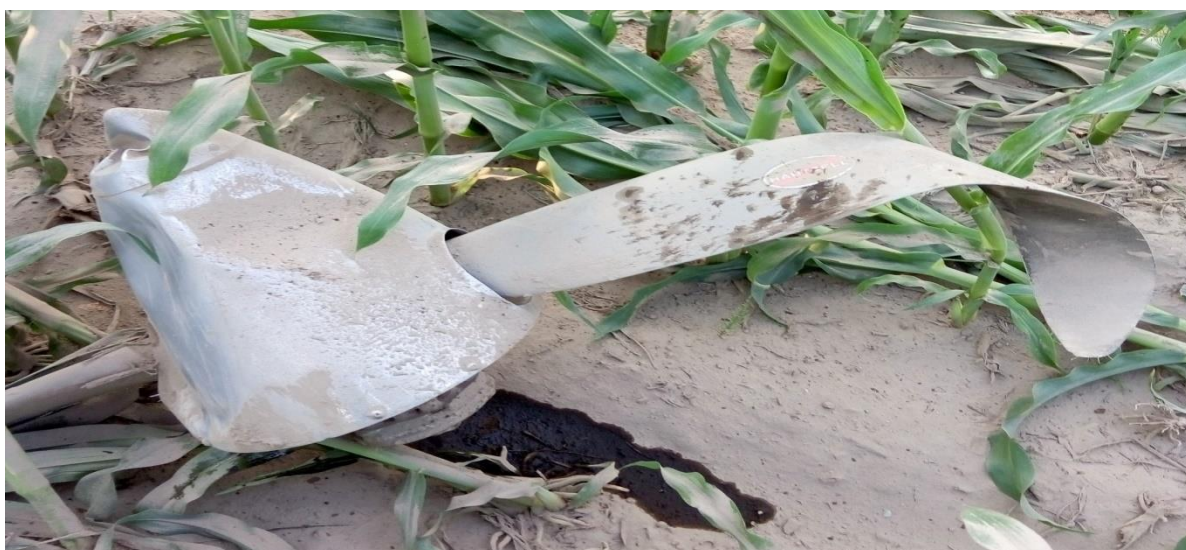
Лівий повітряний гвинт відокремлений та знаходиться на відстані 14 метрів на азимуті 130°. Одна з лопатей лівого повітряного гвинта має значну спіралеподібну деформацію (приблизно на половині довжини) у напрямку обертання. Деформація іншої лопаті менш значна. Лопаті знаходяться в положенні «малий шаг». Обтікач лівого повітряного гвинта має значні деформації.

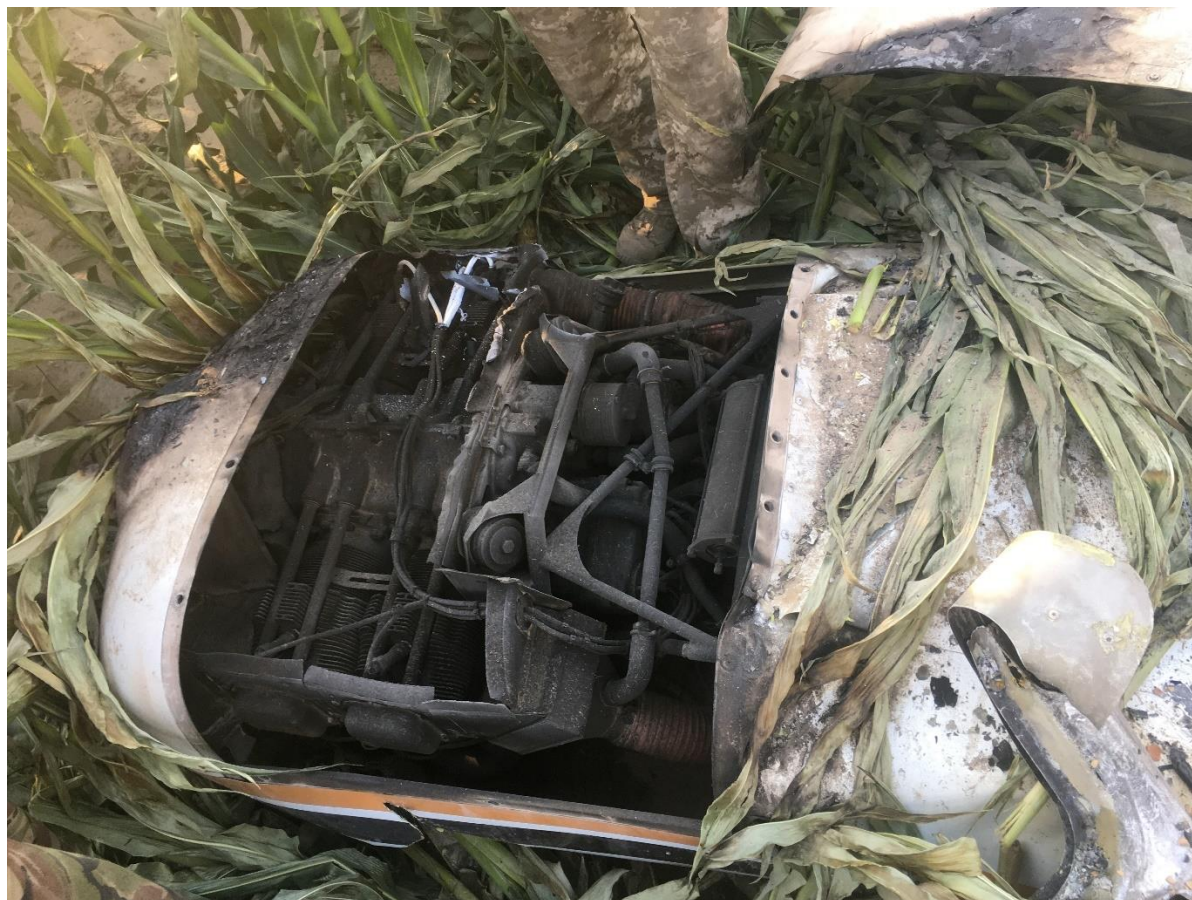
Правий двигун та його капоти мають ознаки займання.

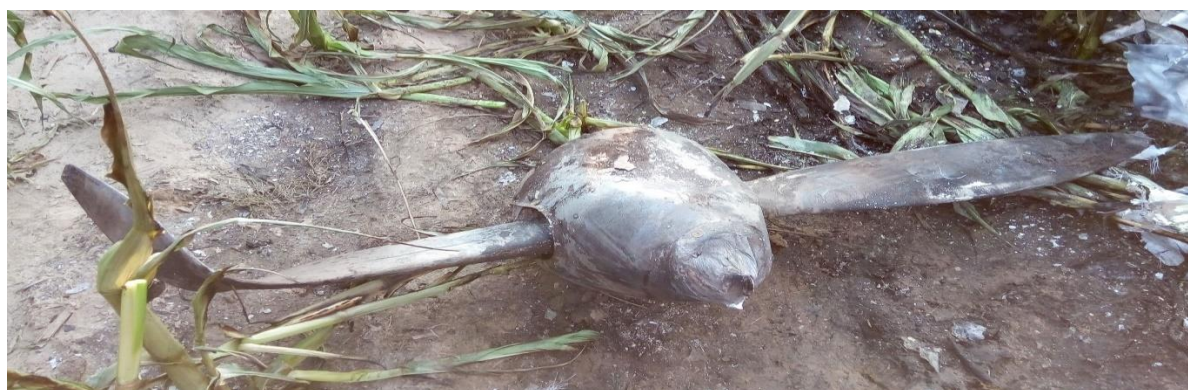
Правий повітряний гвинт відокремлений та знаходився під лівим двигуном. Поверхня правого повітряного гвинта пошкоджена вогнем. Одна з лопатей правого повітряного гвинта має значну плоску деформацію (приблизно на половині довжини) з кутом приблизно 70 градусів. Після його вилучення з-під лівого двигуна було встановлено, що інша лопать не має значних деформацій. Лопаті знаходяться у положенні «малий шаг» та мають деформації.
