**НАЦІОНАЛЬНЕ БЮРО  
З РОЗСЛІДУВАННЯ АВІАЦІЙНИХ ПОДІЙ ТА ІНЦИДЕНТІВ  
З ЦИВІЛЬНИМИ ПОВІТРЯНИМИ СУДНАМИ**

**ОСТАТОЧНИЙ ЗВІТ**

**ВИМУШЕНА ПОСАДКА ПОЗА МЕЖАМИ ЗПМ ПІСЛЯ ЗЛЬОТУ З  
ЗПМ «ГОГОЛІВ»**

<b>ЕКСПЛУАТАНТ ПС:</b>	приватна особа
<b>ТИП ПС:</b>	Beechcraft F33A Bonanza
<b>РЕЄСТРАЦІЙНИЙ НОМЕР:</b>	N-83MS
<b>МІСЦЕ ПОДІЇ:</b>	район ЗПМ «Гоголів»
<b>ДЕРЖАВА МІСЦЯ ПОДІЇ:</b>	УКРАЇНА
<b>ДАТА ПОДІЇ:</b>	06.12.2020

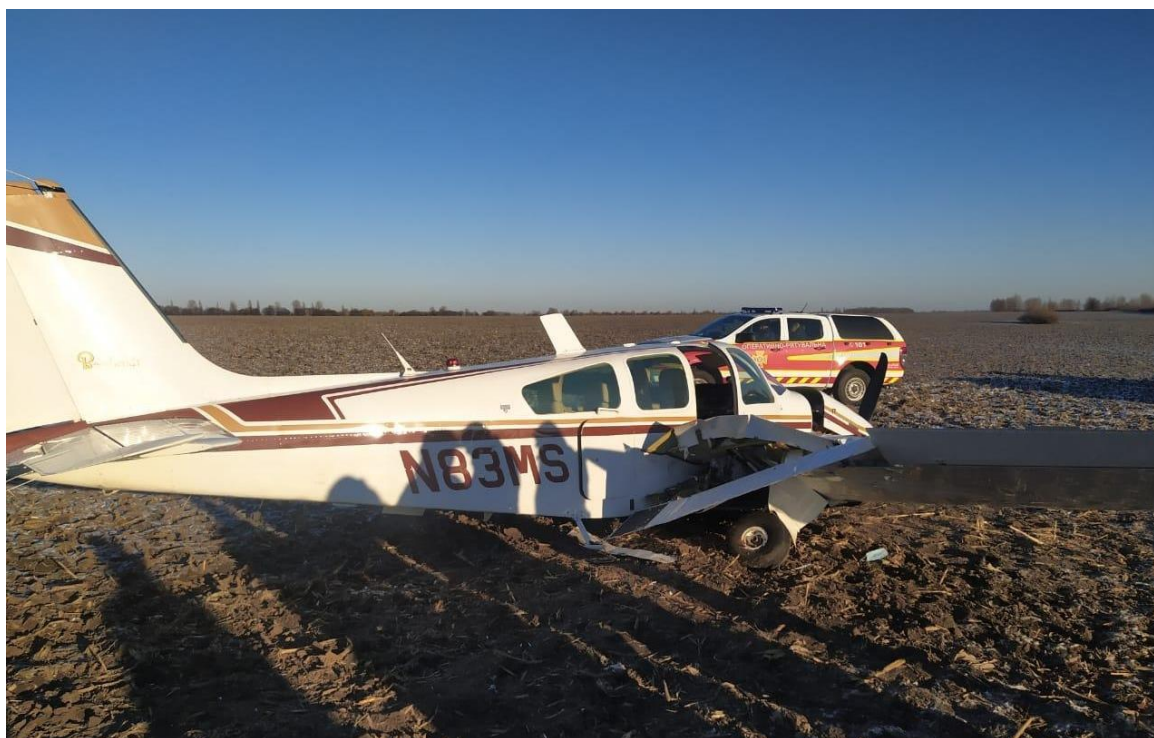
При огляді місця події розслідуванням встановлено, що літак зіткнувся із землею одночасно колесами правої та лівої основних опор шасі з подальшим торканням землі повітряним гвинтом та двигуном (фото додається).

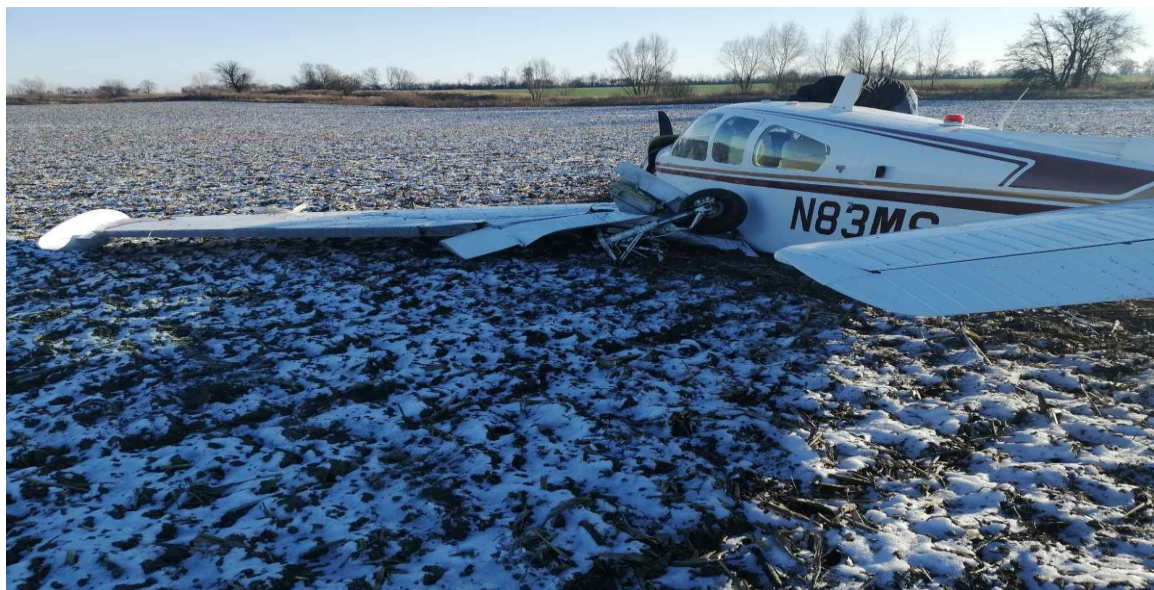
При виконанні вимушеної посадки літак Beechcraft F33A Bonanza N-83MS отримав значні пошкодження.

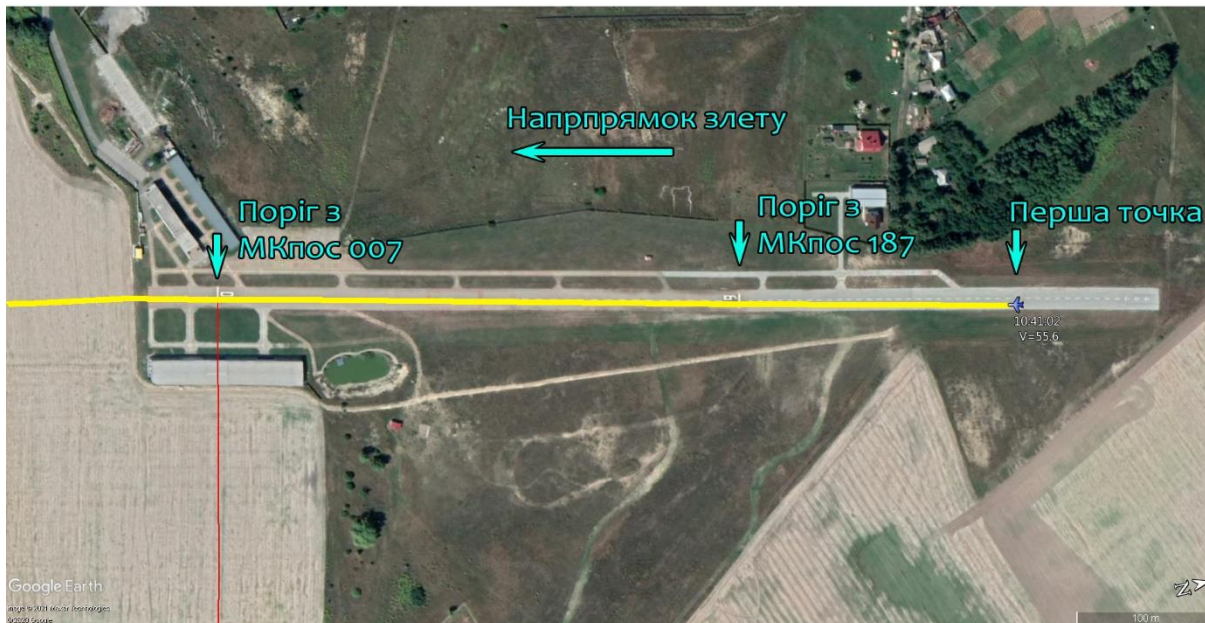
Рисунок 2. Зліт (ЗПС)

На ШЗПС нанесено маркування порогу 19. Зліт літака розпочато за межами зазначеного порогу з МКпос 187°.

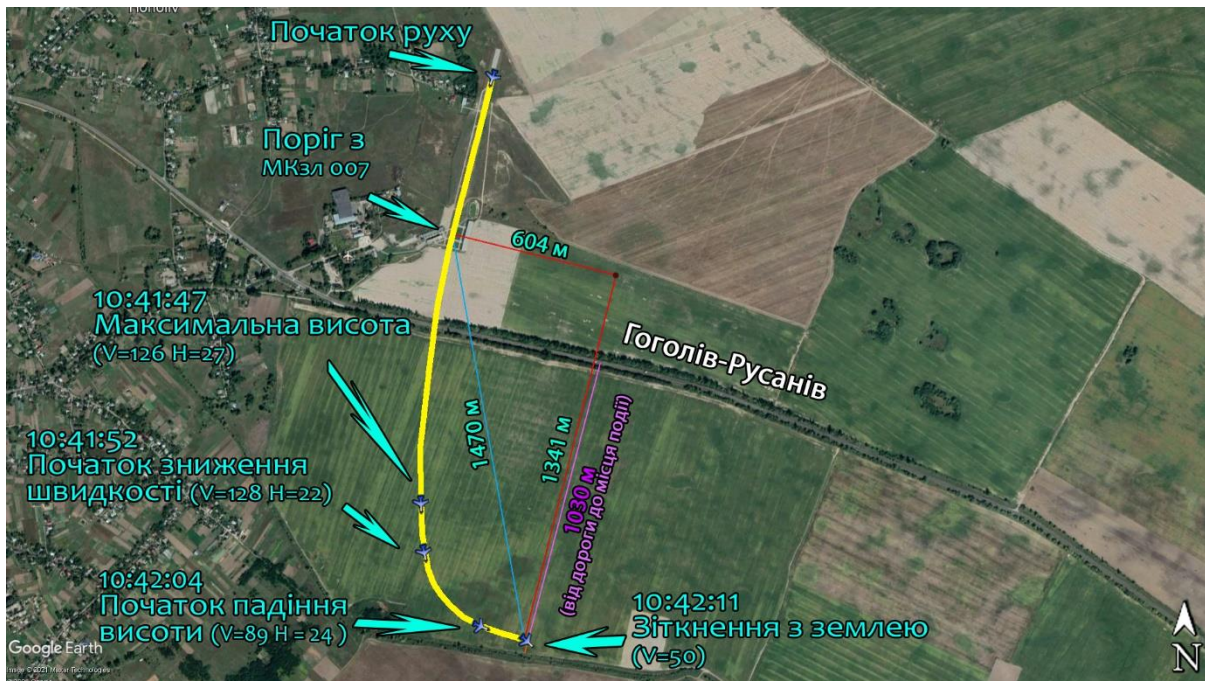
Рисунок 2. Схема руху повітряного судна (Кроки місця події)

Після зльоту повітряне судно розганяється до швидкості 127-131 км/год, набирає висоту з вертикальною швидкістю набору висоти не більше 0,5 м/с та незначно зміщується вліво від напрямку ЗПС.

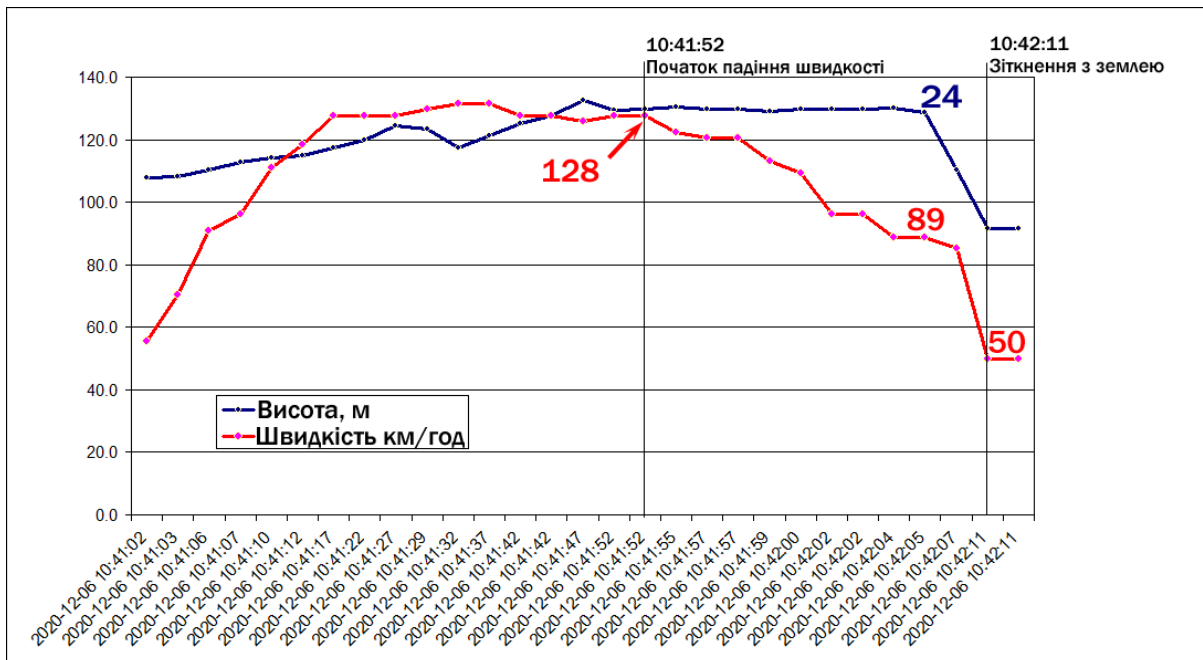
Рисунок 4. Параметри зафіксовані GPS

З пояснень КПС: «звук двигуна здався ненормальним». Висота польоту утримується за рахунок збільшення кута атаки при зменшенні швидкості.

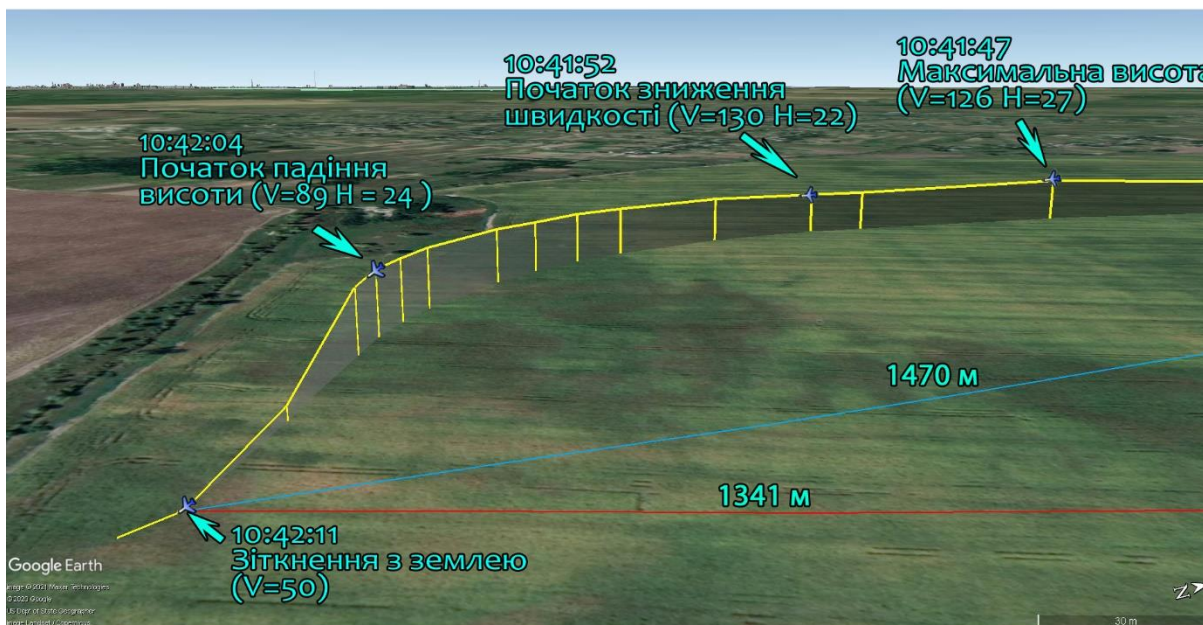
Рисунок 5. Траєкторія руху (заключний етап)

При зниженні швидкості до 89 км/год в 10:42:04 відбувається зрив потоку через вихід на закритичні кути атаки (з пояснень КПС в цей час відбулася зупинка двигуна).

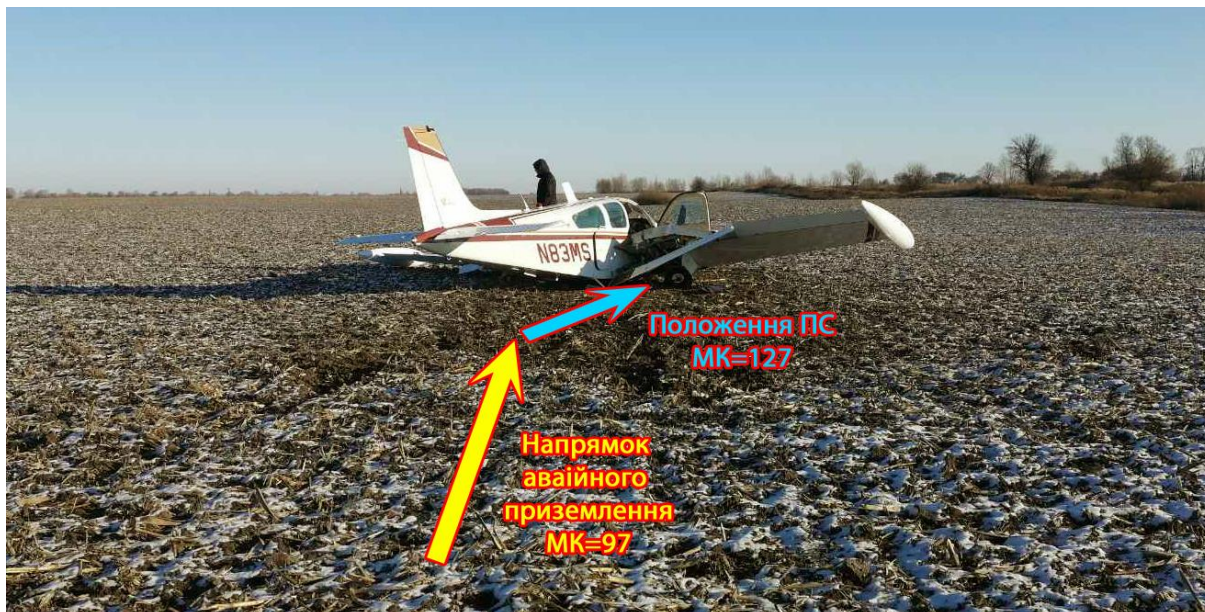
Положення повітряного судна після зупинки

Відстань від місця зіткнення ПС до торця ЗПС 07: 1341м, 604м лівіше напрямку ЗПС (радіальна відстань 1470м).

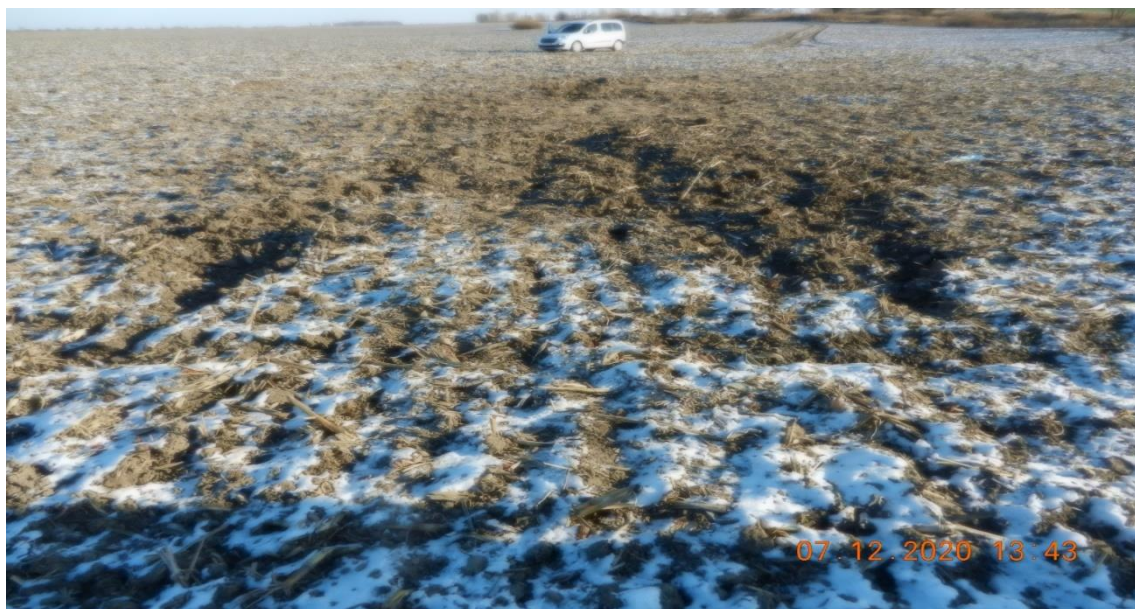
При огляді місця події та фотографій літака комісія з розслідування виявила, що характер пошкоджень лопатей повітряного гвинта дає змогу комісії зробити висновок, що відмова двигуна сталася до моменту вимушеної посадки літака на поле. Причину відмови двигуна розслідуванням не встановлено, так як через економічну недоцільність дослідження двигуна не проводилось. З показань

очевидців події, вони бачили чорний дим при виконанні польоту літака 06.12.2020, що є однією з ознак роботи двигуна на збагаченій паливноповітряній суміші. Комісія допускає, що вірогідною причиною відмови двигуна могла стати робота двигуна на збагаченій паливноповітряній суміші.
