**Остаточний звіт**

за результатами розслідування катастрофи вертольота  
Mi-2 UR-15605, який належить ПП «Політ Сервіс», експлуатант  
ТОВ «Авіакомпанія «Меридіан», що сталася в р-ні н.п. Яблучне,  
Великописарівського р-ну, Сумської області, 14.07.2019 р.

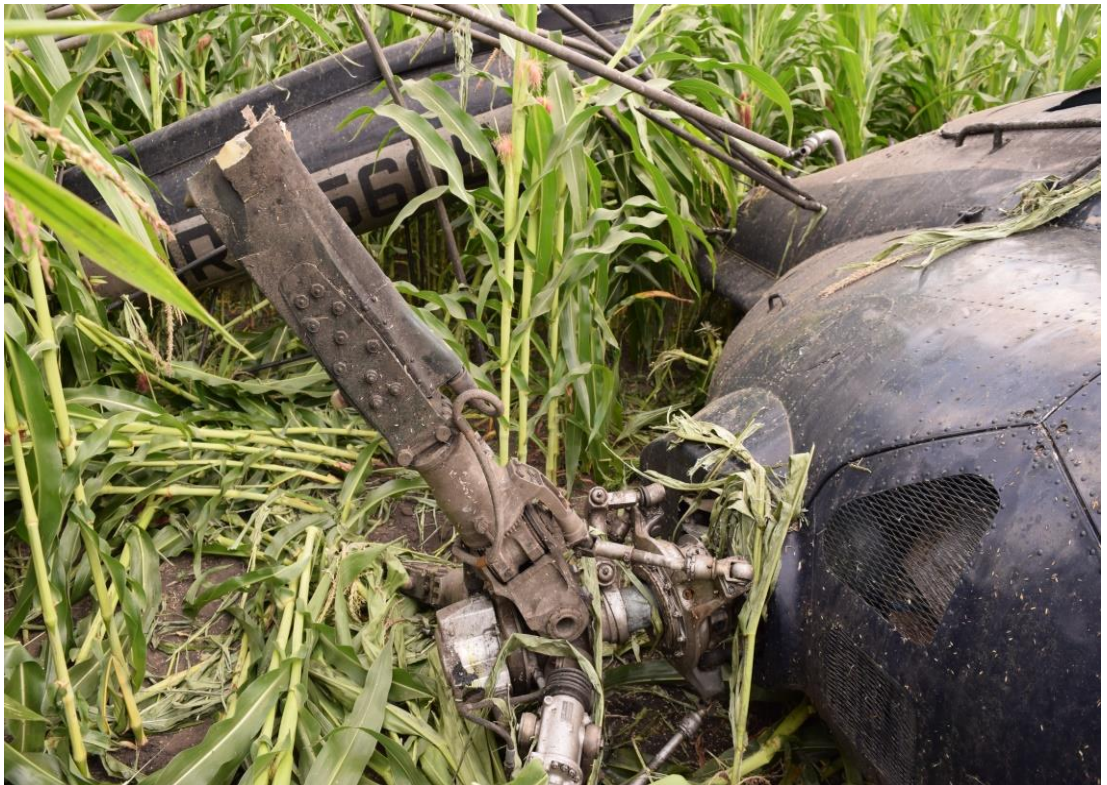
●  
**Несуча система**

- Руйнування трьох лопатей несучого гвинта
- Руйнування втулки несучого гвинта
- Руйнування кріплення гідродемпфера, гребінки, важеля повороту лопатей, болтів кріплення осевих шарнірів № 1 і № 2.
- Деформація вертикальних тяг на автоматі перекосу.
-
