ОСТАТОЧНИЙ ЗВІТ

за результатами розслідування серйозного інциденту з літаком Piper PA30 Twin Comanche N918Y, експлуатантом є INTERNATIONAL AIR SERVICES INC TRUSTEE 701 S CATRSON ST STE 200 CARSON CITY NV 89701 Corporation, що стався 12.10.2020 під час пробігу після посадки в аеропорту ДП «Львів» ім. Данила Галицького».

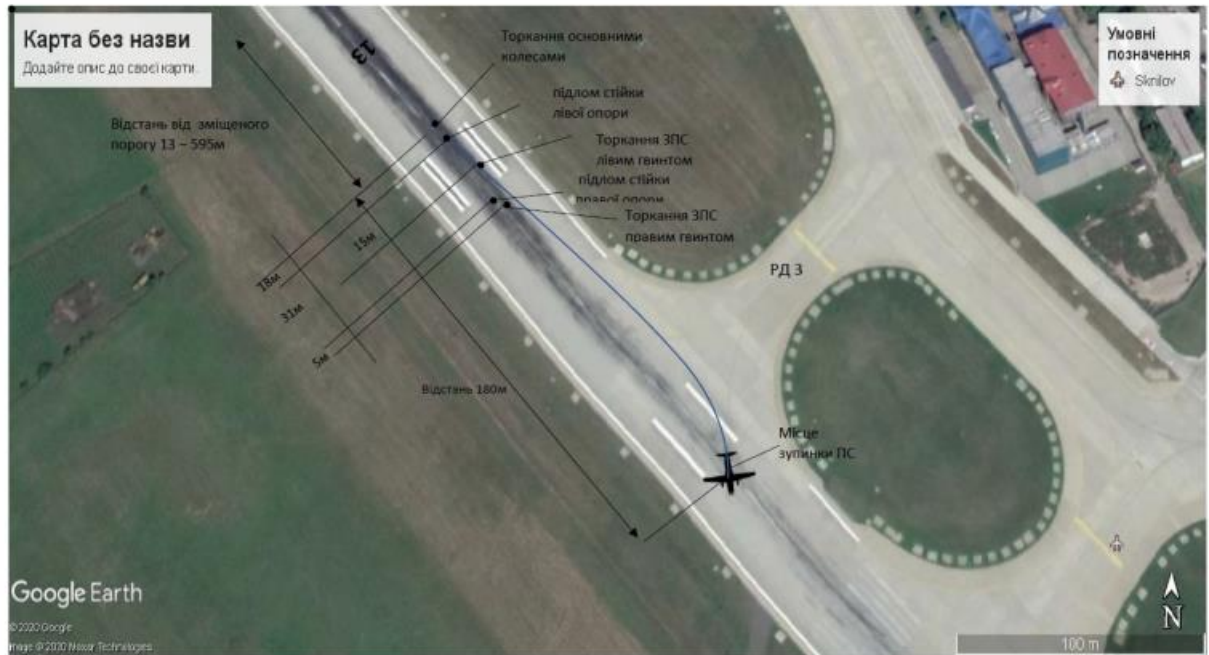
- 1) місце приземлення ПС від торця ЗПС13 - 595м; 2) дистанція руху ПС по ЗПС - 180м.; 3) місце зупинки ПС від торця ЗПС13 - 775м на курсі 175°

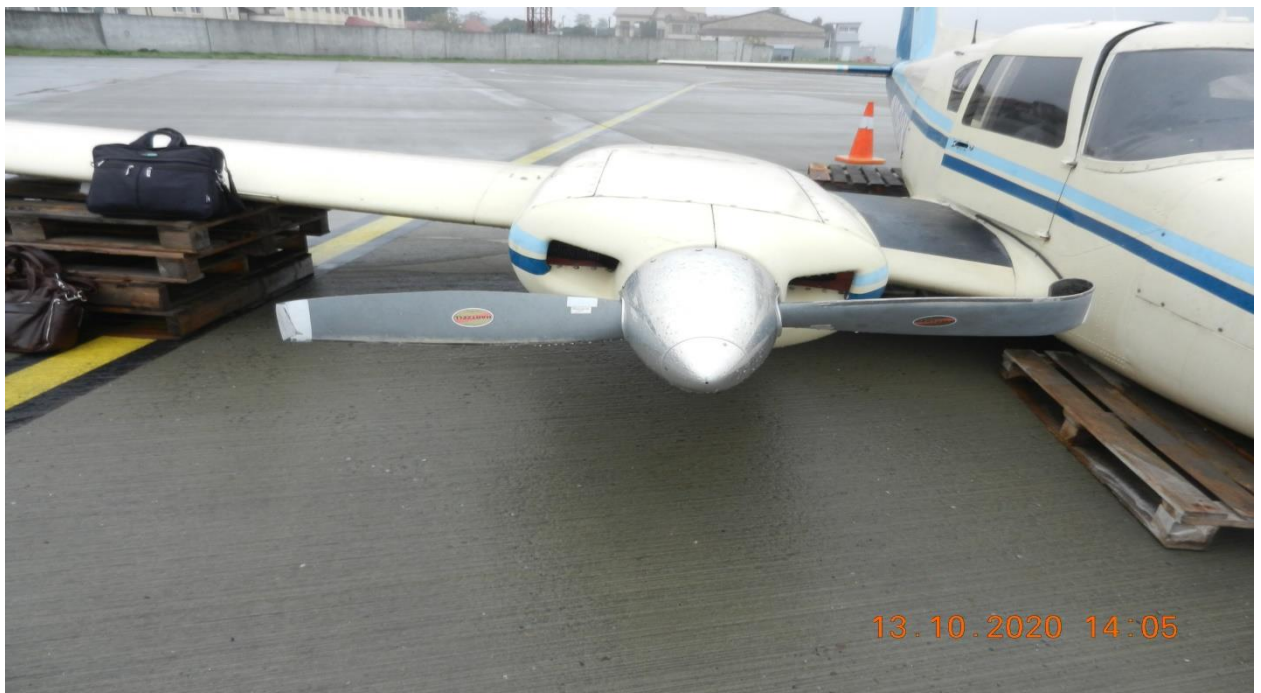
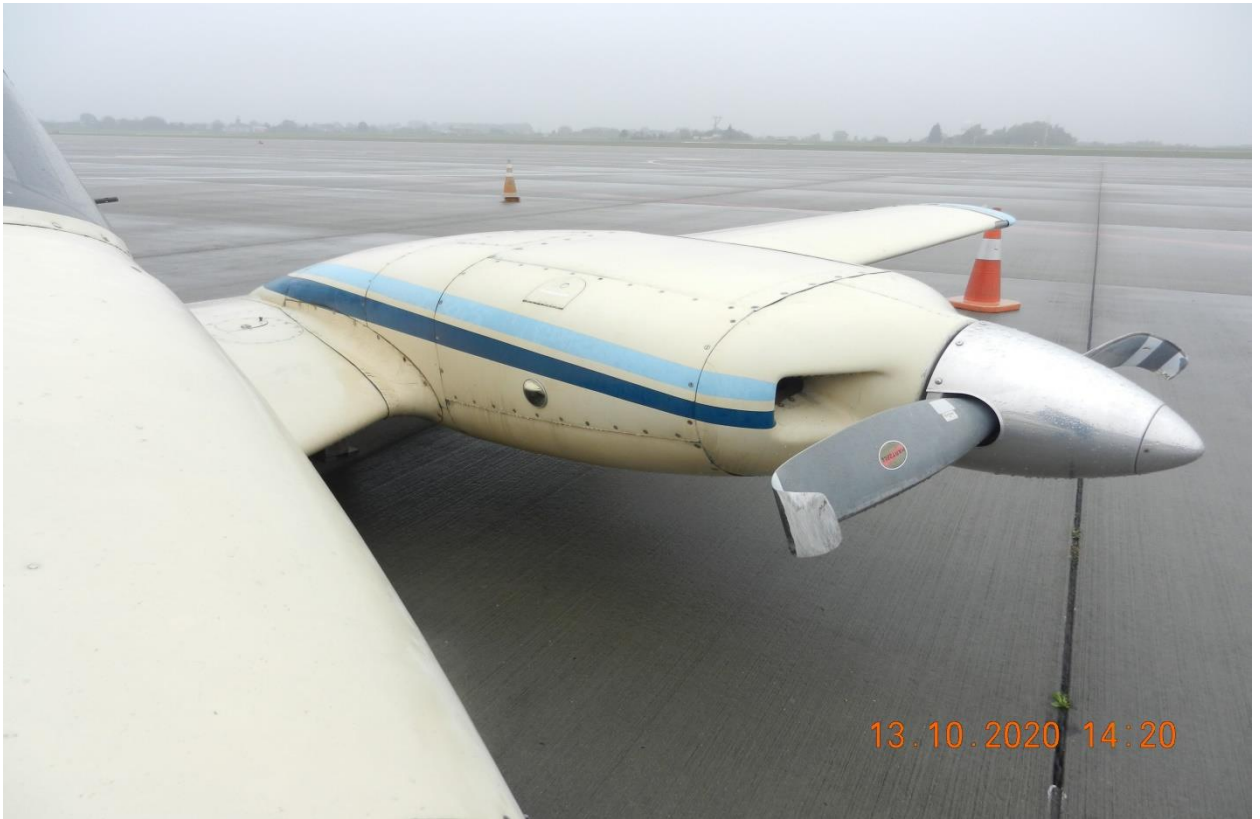
За результатами огляду літака виявлено:
деформовані лопаті повітряних гвинтів обох двигунів;

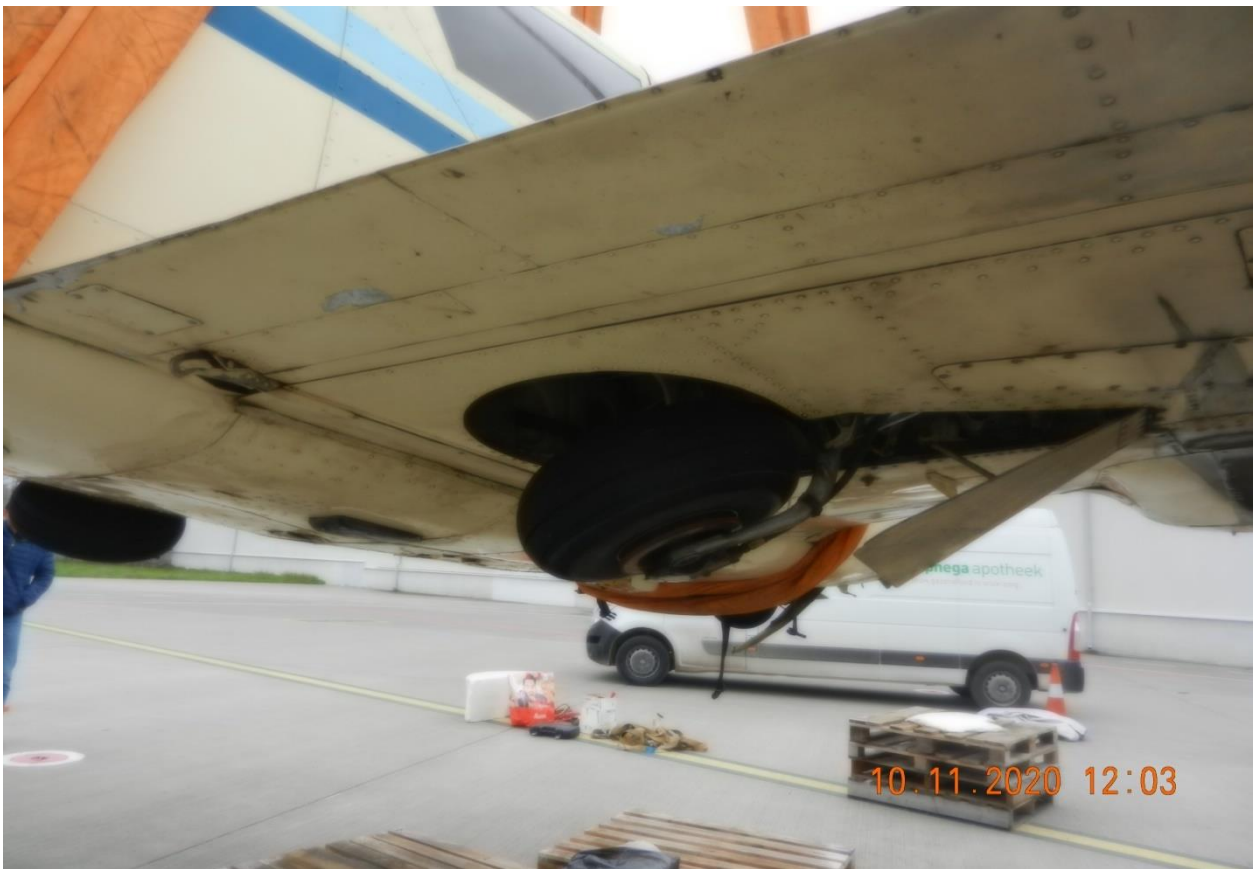
пошкоджені тормозні супорти обох коліс;

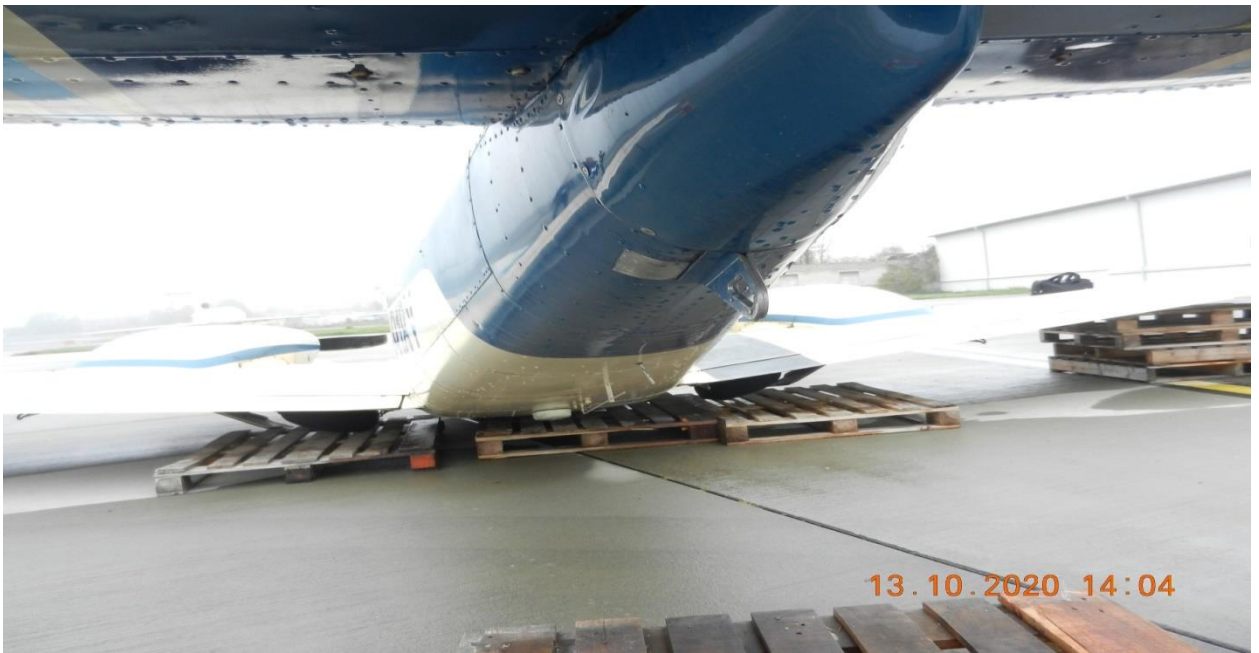
деформована нижня частина фюзеляжу поміж 4 та 5 шпангоутами;

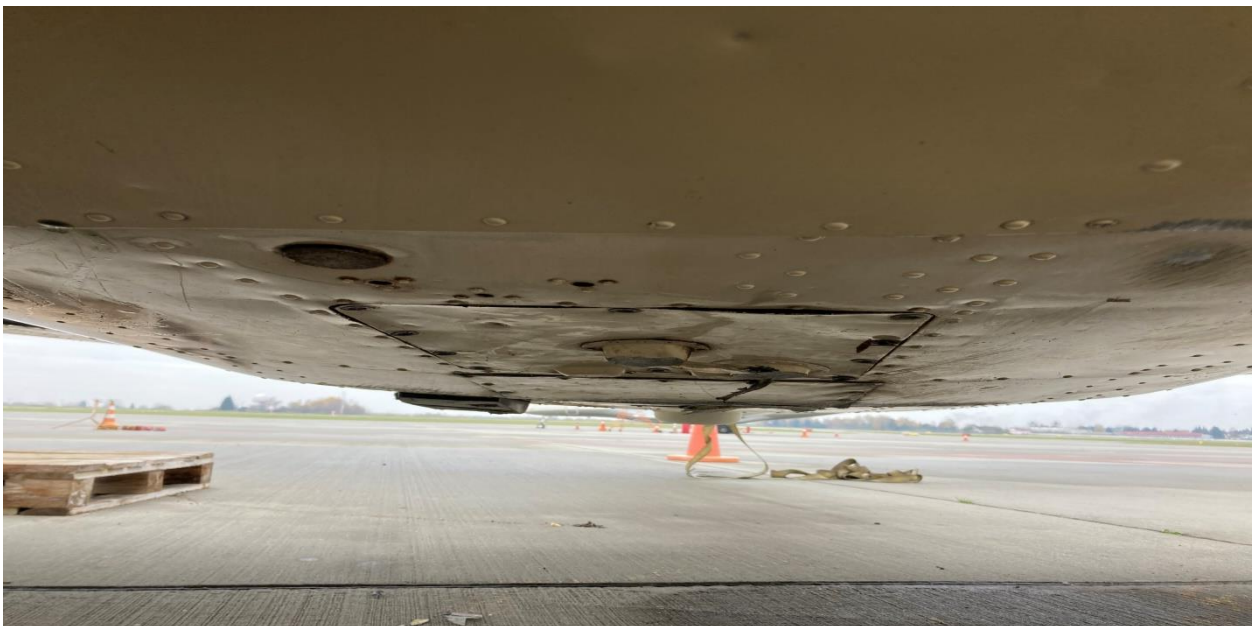
деформована кришка оглядового лючка паливних кранів;

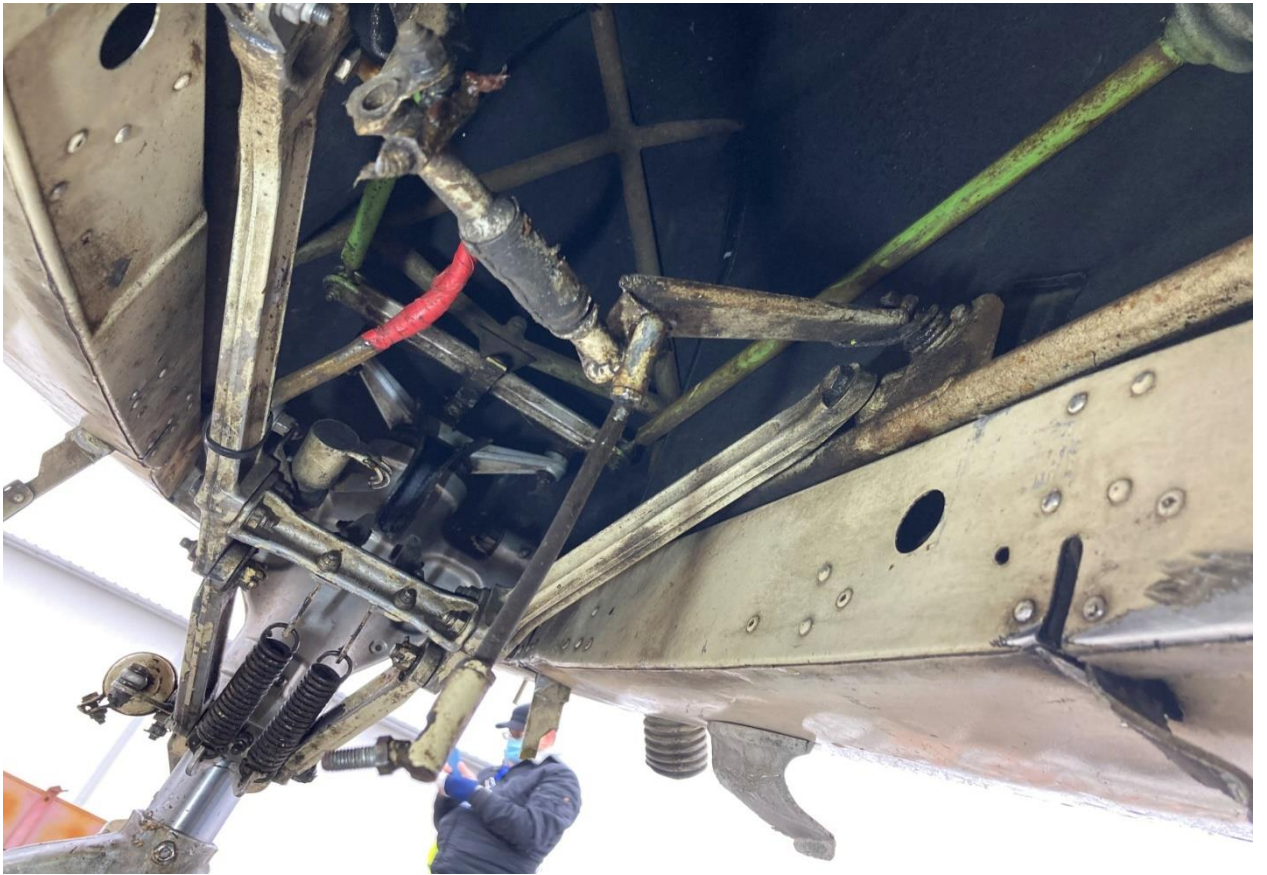
механізм відкриття-закриття стулочок носової ноги шасі пошкоджено;

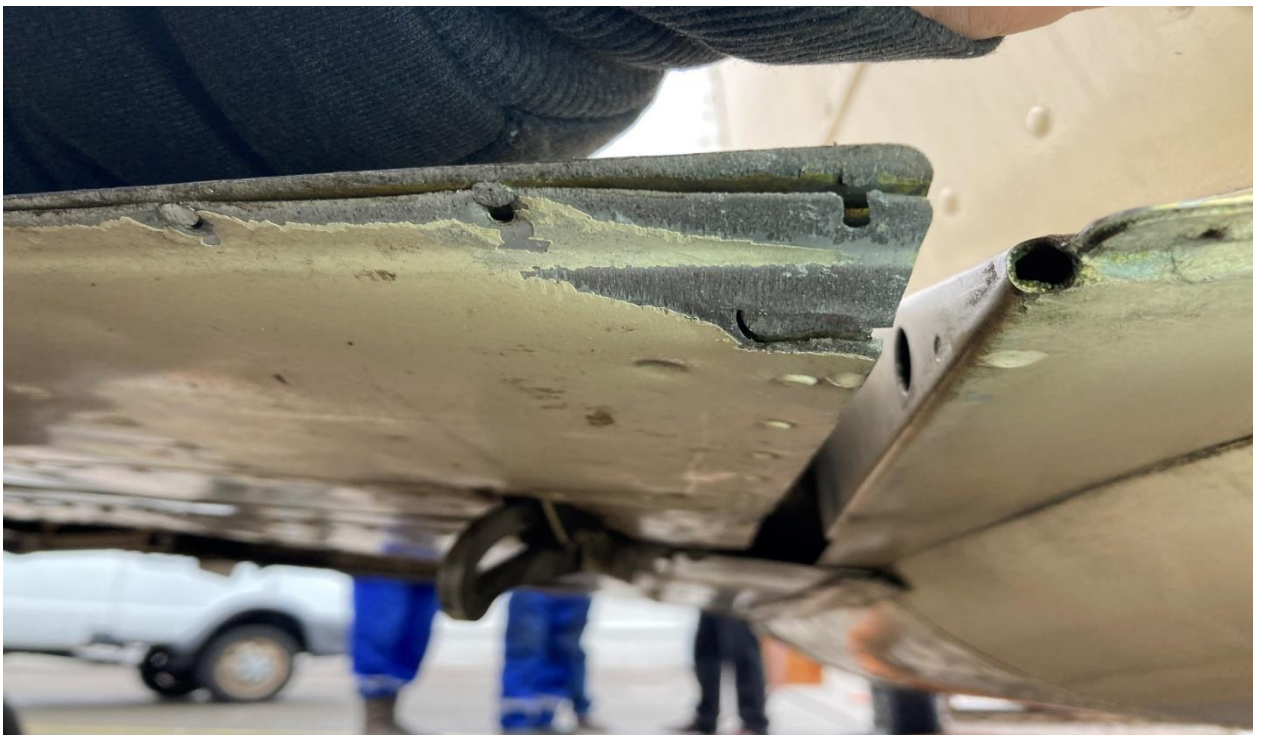
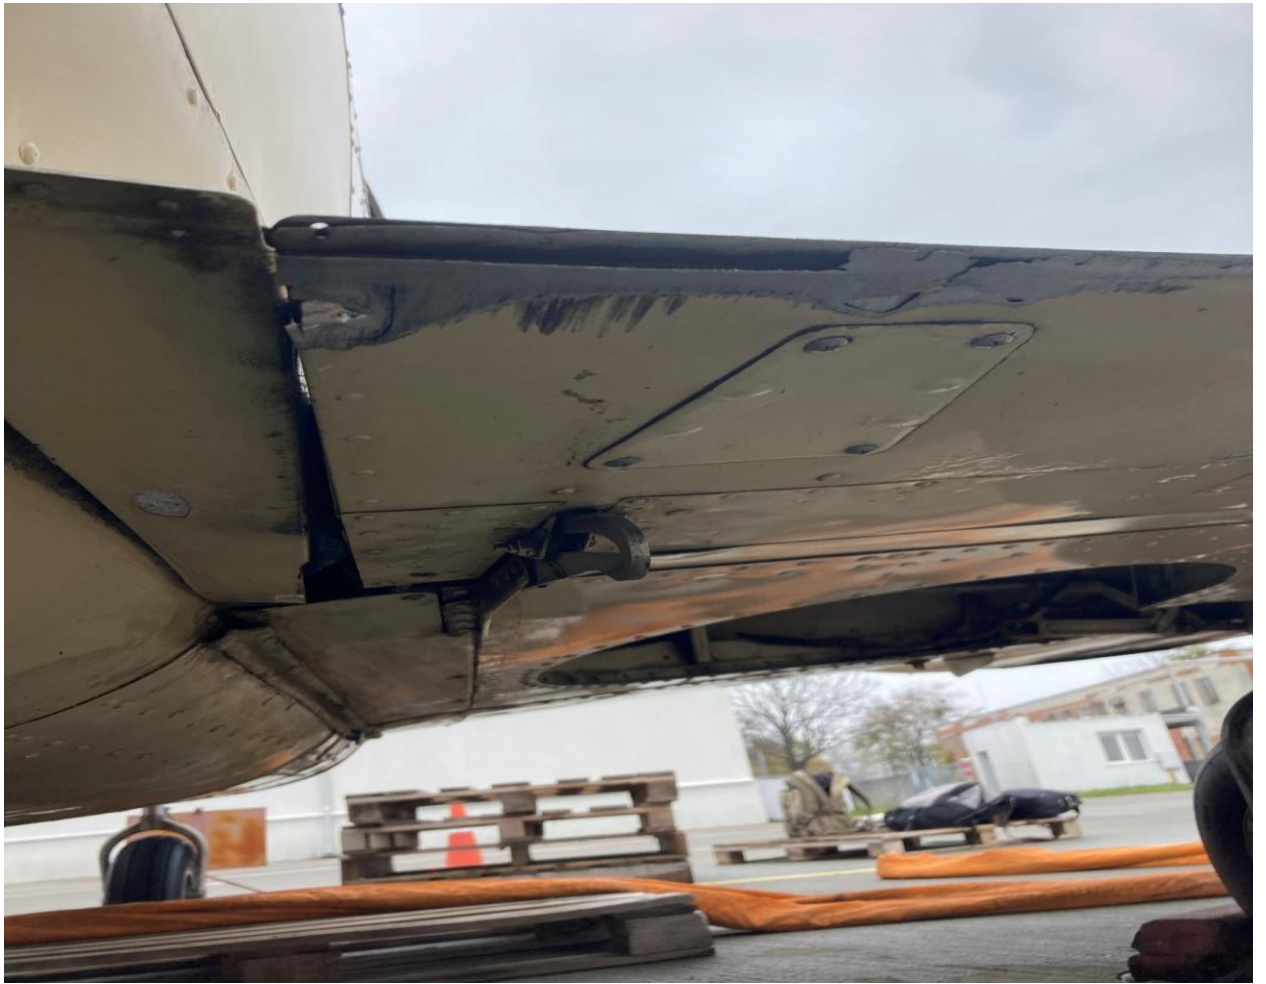
нижня обшивка обох закрилків в корневій частині протерта;

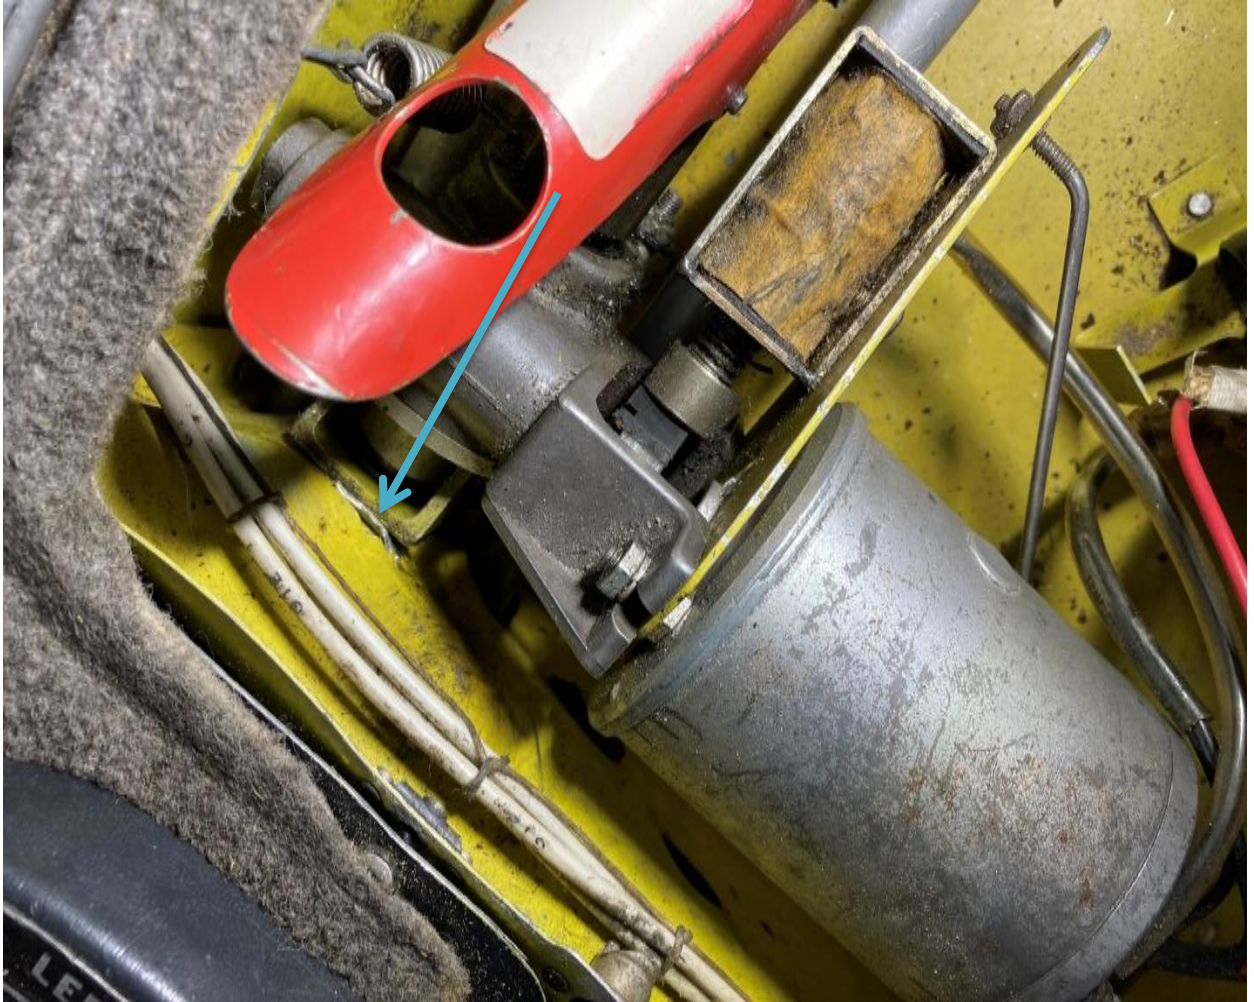
Також виявлено руйнування шпангоута парт. №22631-02 з супортом парт. №20954-00 та полки лонжерона парт. №20557-06 в наслідок утоми в місці кріплення мотору-редуктора.

Втрата пружності гумових допоміжних підсилювачів прибирання та випуску, лівої та правої опор шасі (bungee shock cords) парт. № 31322-07 привела до підвищення зусиль знакозмінного тиску на мотор-редуктор прибирання та випуску шасі, що в свою чергу сприяло руйнуванню шпангоута парт. №22631-02 з супортом парт. №20954-00 та полки лонжерона парт. №20557-06 внаслідок утоми матеріалу в місці кріплення мотора-редуктора.

прибирання та випуску шасі, маючи зруйнований шпангоут парт. №22631-02 з супортом парт. №20954-00 та полки лонжерона парт. №20557-06 в місці кріплення мотора-редуктора, не втримав ліву опору та почав рухатись, діючи поступово на праву опору шасі та через люфт замка випущеного положення правої опори шасі розміром 2 мм, а потім на передню опору шасі в напрямку прибирання.

Експлуатантам які експлуатують ПС, екіпажам, які допущені до технічного обслуговування ПС та інженерно – технічному персоналу дотримуватися належного контролю за виконанням робіт з технічного обслуговування ПС з більш ретельним контролем під час обслуговування агрегатів та компонентів з обмеженим ресурсом.

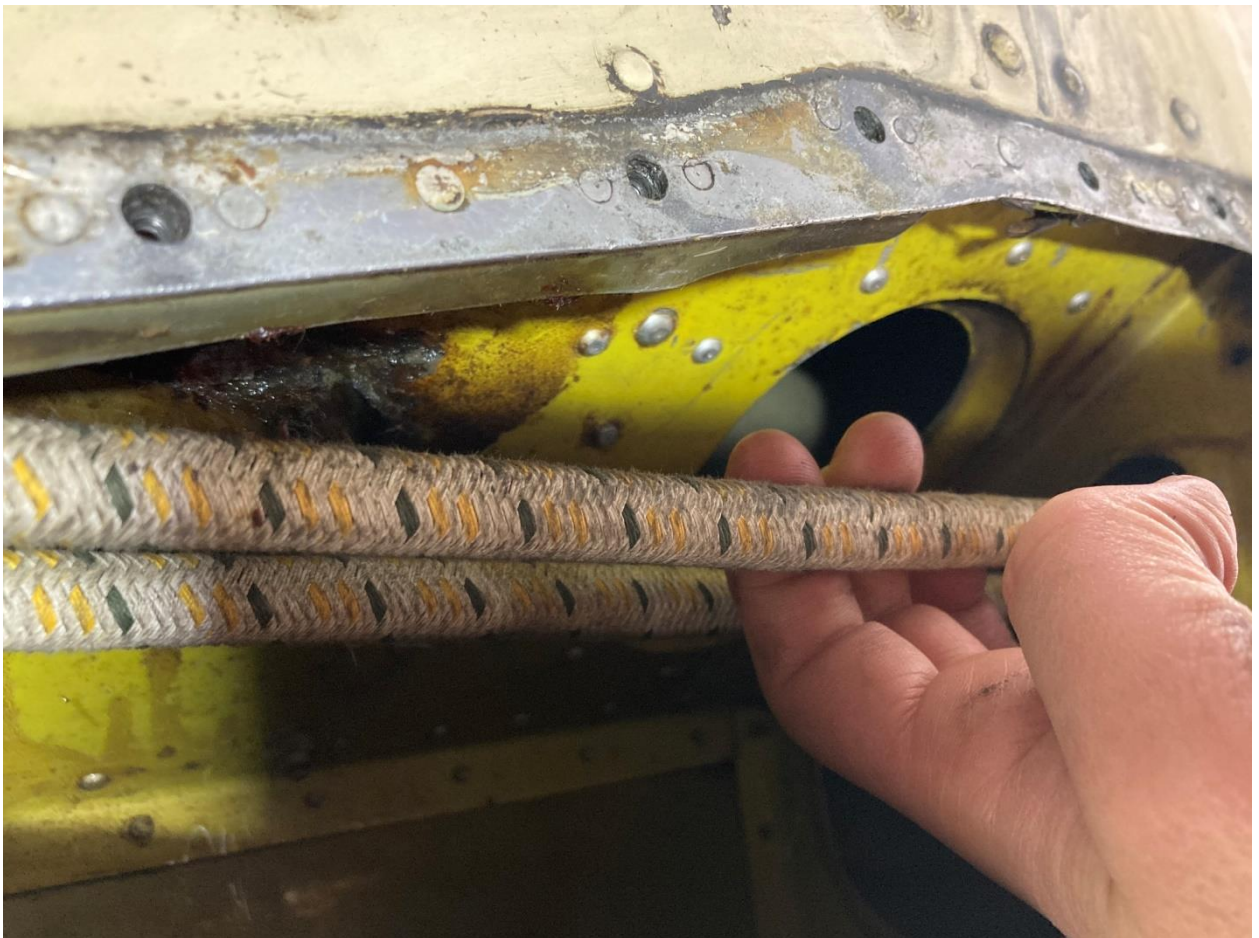
Маркування гумових допоміжних підсилювачів прибирання та випуску, як лівої, так і правої опор шасі (rubber main gear bungee shock cord) парт. № 31322-07 відповідно до пункту 3.7.1. MIL-C-5651D вказує на те, що деталі вироблені в четвертому кварталі 2010, 2015 або 2020 року. За даними формуляру літака остання заміна вказаних деталей виконана 10 серпня 2015 року. Тому найближча дата виготовлення деталей становила четвертий квартал 2010 року. Термін придатності вказаних деталей – 3 роки або 500 льотних годин згідно з пунктом 13 розділу J Опису роботи систем літака PA-30 «Piper Twin Comanche Service Manual». Таким чином втрата пружності існує як наслідок їх фізичного старіння на протязі десяти років з дати вироблення.

Причиною серйозного інциденту літака Piper PA30 Twin Comanche N918Y стало прибирання шасі під час пробігу літака в результаті втрати пружності гумових допоміжних підсилювачів прибирання та випуску, лівої та правої опор шасі (bungee shock cords) парт. № 31322-07, що призвело до підвищення зусиль знакозмінного тиску на мотор-редуктор прибирання та випуску шасі, що в свою чергу сприяло розвитку руйнування шпангоута парт. №22631-02 з супортом парт. №20954-00 та полки лонжерона парт. №20557-06 в наслідок утоми матеріалу в місці кріплення мотора-редуктора та люфт замка випущеного положення лівої та правої опор шасі через неякісне технічне обслуговування літака експлуатантом.
